RAPPORT D'ENQUÊTE SUR LA SÉCURITÉ DU TRANSPORT AÉRIEN A24C0095

COLLISION AVEC LE RELIEF

KBM Forestry Consultants Inc.
Cessna U206F, C-FKZO
Aéroport de Lloydminster (CYLL) (Alberta), 7 NM SE
le 8 septembre 2024

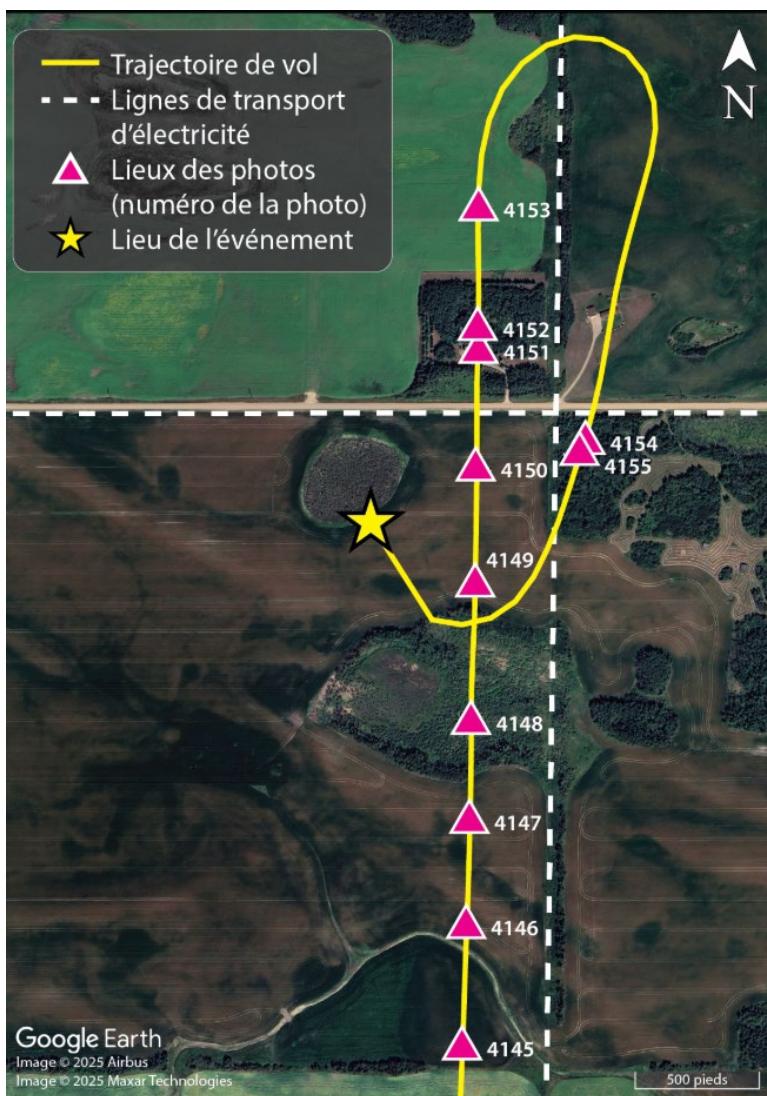
Figure 1. Trajectoire de vol de l'aéronef à l'étude, les lieux des photos et les lignes de transport d'électricité (Source : Google Earth, avec annotations du BST)

Les photos et la vidéo des caméras à bord de l'aéronef ont été obtenues dans le cadre de l'enquête. La dernière série de photos et la vidéo montraient que l'aéronef a survolé une intersection de lignes de transport d'électricité que l'observateur a photographiée deux fois (photos 4151 et 4152 de la figure 1). La prochaine photo (photo 4153 de la figure 1) montre le prochain poteau de la ligne de transport d'électricité. Le pilote a par la suite fait un virage à environ 190° vers la droite pour permettre à l'observateur de prendre 2 photos supplémentaires (photos 4154 et 4155 de la figure 1) de l'intersection des lignes de transport d'électricité.

Après la prise de la dernière photo (photo 4155 de la figure 1), à 17 h 53, le pilote a amorcé un virage à droite à une hauteur d'environ 200 à 300 pieds au-dessus du sol (AGL), probablement pour revenir à la trajectoire originale et continuer de suivre la ligne de transport d'électricité. Durant le virage, l'aéronef s'est trouvé en état de décrochage et son angle d'inclinaison à droite a augmenté. Pendant que l'aéronef descendait à un taux d'au moins 3000 pi/min, il a amorcé un

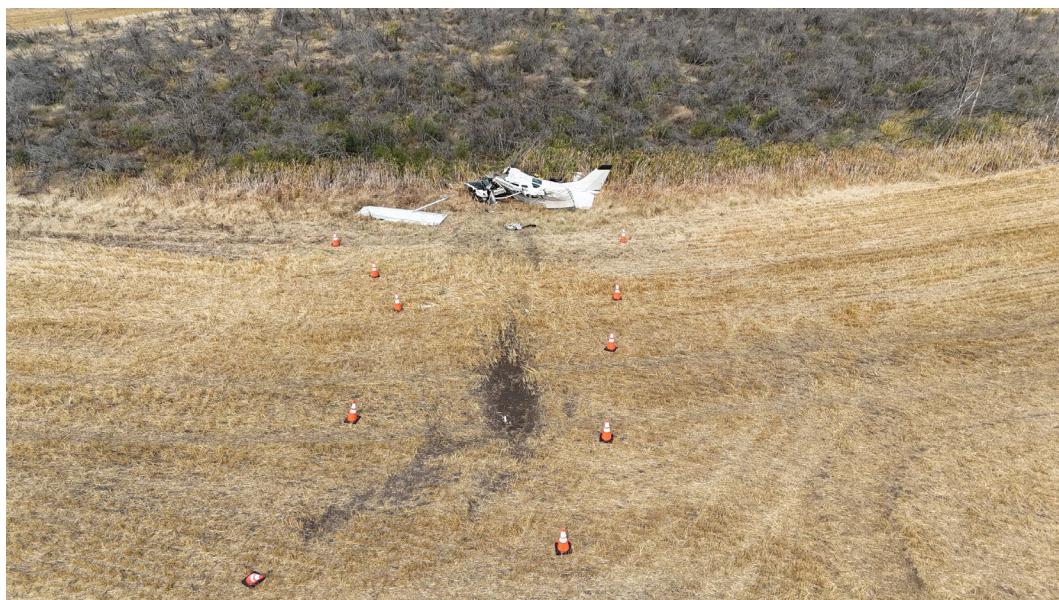
Figure 2. Lieu de l'événement (Source : BST)

roulis vers la gauche vers une assiette presque horizontale. Trois secondes après le début du décrochage, l'aéronef a percuté le relief (figure 2).

Le pilote a reçu des blessures mortelles. L'observateur a été grièvement blessé et est mort 3 jours plus tard.

L'aéronef a été détruit. Rien n'indique la présence d'un incendie soit avant ou après l'événement.
