# RAPPORT D'ENQUÊTE SUR LA SÉCURITÉ DU TRANSPORT AÉRIEN A24Q0027

## TOUCHER DES ROUES AVANT LA PISTE

Boeing of Canada Ltd. de Havilland Division DHC-8-314, C-GAIW

Aéroport de Kangiqsujuq (Wakeham Bay) (CYKG) (Québec)

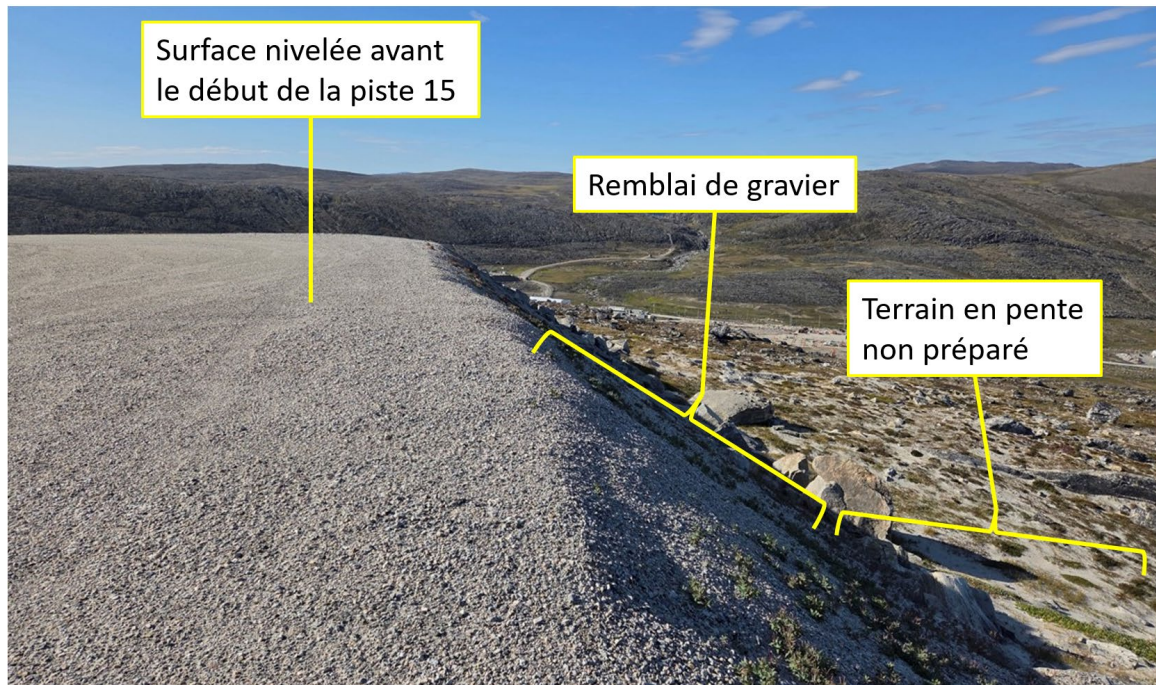
À 15 h 54 min 33 s, les trains d'atterrissage principaux ont touché le remblai de gravier qui délimite le bout de la piste et se trouve à 220 pieds avant le seuil (figure 2). La roue gauche a touché le sol environ 5 pouces sous le niveau de la piste, et la roue droite, environ 4 pouces sous ce niveau.

Figure 2. Extrémité de la piste 15 incluant la fin de la surface nivelée, le remblai d'environ 30 pieds de hauteur et le terrain en pente non préparé (Source : Tierce partie, avec permission, et avec annotations du BST)

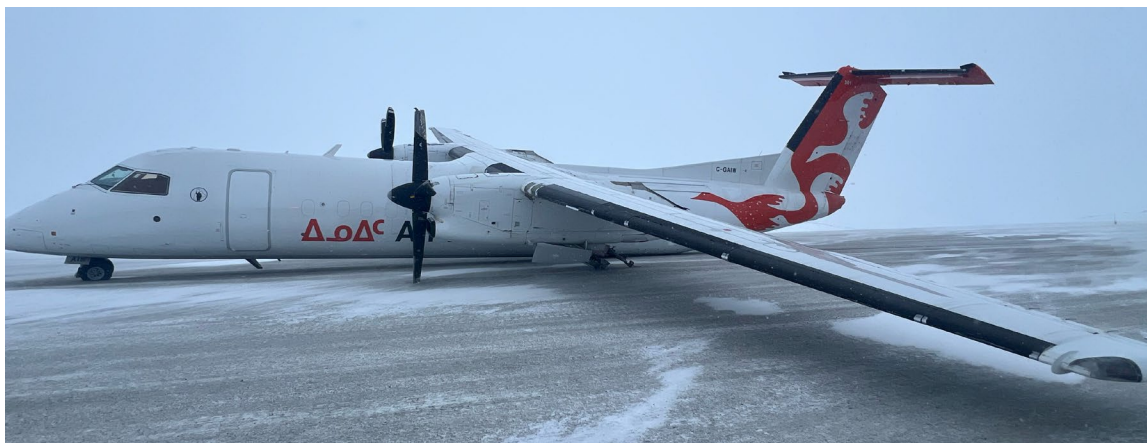
Le sous-ensemble du piston du train avec les roues s'est détaché du train d'atterrissage gauche à l'insu des pilotes. L'aéronef a rebondi et le commandant de bord a posé l'aéronef sur la piste tout en le maintenant au centre de la piste. L'aéronef s'est immobilisé à environ 2100 pieds au-delà du seuil de la piste 15 (figure 3).

Figure 3. Aéronef de l'événement à l'étude immobilisé sur la piste (Source : Commandant de bord de l'aéronef)

L'aéronef a subi des dommages importants au train d'atterrissage gauche, à l'hélice gauche ainsi qu'à la nacelle gauche. La partie inférieure arrière du fuselage présentait des dommages par frottements ainsi que des perforations du revêtement et des enfoncements de la structure.

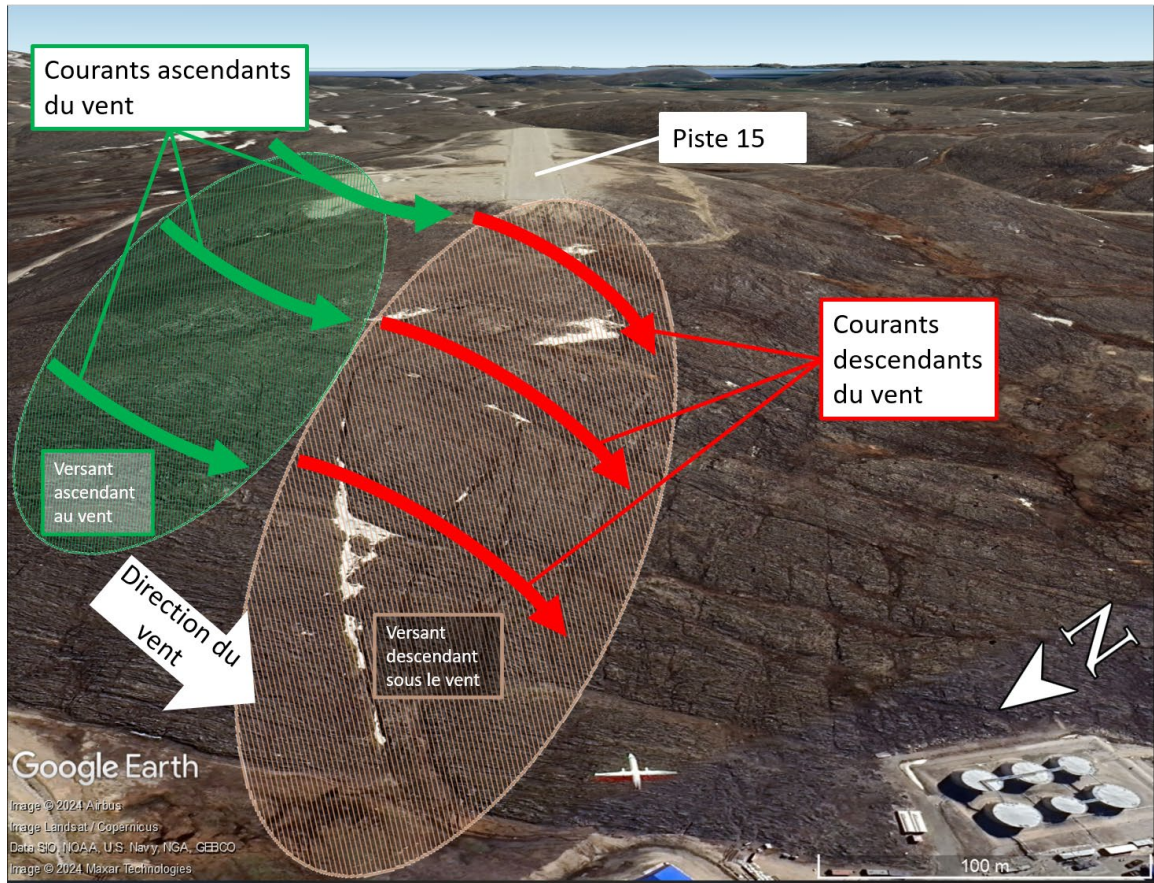
En tenant compte de la topographie autour de CYKG et des vents présents lors de l'événement à l'étude, l'enquête a permis de déterminer qu'il est probable que des courants descendants, aussi appelés rabattants, se trouvaient dans la zone d'approche finale de la piste 15 à ce moment-là (figure 5).

Figure 5. Illustration des courants de vents probables près de CYKG au moment de l'événement à l'étude  
(Source : Google Earth, avec annotations du BST)

CYKG est situé dans une région au relief rocheux et irrégulier avec une zone d'approche sujette à des courants descendants. À la fin de l'approche, la lecture de vent négatif captée par l'enregistreur de données de vol (FDR) confirme que l'aéronef a subi les effets d'un courant descendant qui l'ont fait commencer à se rabattre vers le sol. Le commandant de bord a réagi en cabrant l'aéronef et en ajoutant de la puissance. Lorsque l'aéronef a atteint 5,5° en cabré, le train d'atterrissage était environ 12 pieds plus bas que les yeux du pilote. Bien que cette manœuvre ait ralenti la descente inopinée, elle ne l'a pas stoppée et n'a pas suffi à empêcher un toucher des roues avant le début de la piste.

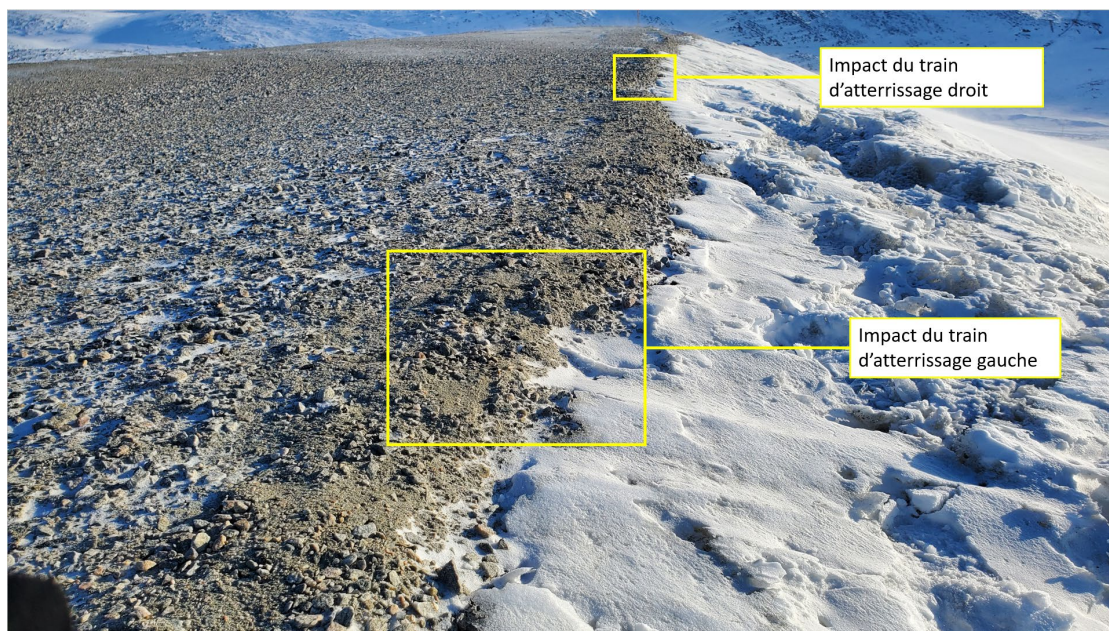
Figure 7. Impact des trains d'atterrissage avec le remblai au début de la surface nivelée de la piste (Source : BST)

Lorsque le train d'atterrissage gauche a heurté le remblai environ 5 pouces en contrebas de la partie nivelée de la piste (figure 7), le cylindre de la jambe de train s'est fracturé (figure 8), ce qui a entraîné le détachement du sous-ensemble du piston du train avec les roues.

Lorsque l'aéronef a heurté ce remblai, la roue gauche a touché le sol environ 5 pouces sous le niveau de la piste, et la roue droite, environ 4 pouces sous ce niveau. Ce contact a entraîné la fracture par surcharge de la jambe du train gauche et le détachement de son ensemble de roues.

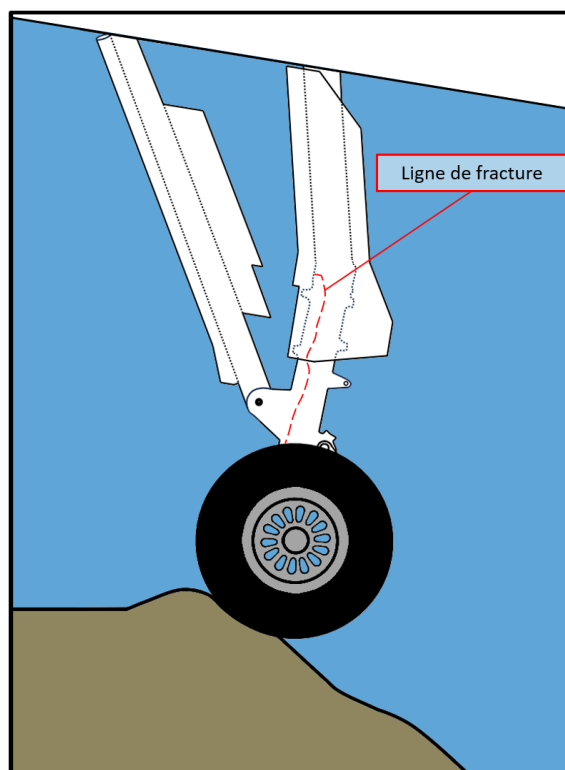
Lors de l'atterrissage, ce qui restait de la jambe de train s'est partiellement replié vers l'arrière et l'hélice a heurté la surface de la piste. L'aéronef s'est arrêté en reposant sur le train gauche replié et sur ses 2 autres trains d'atterrissage intacts. L'aile gauche n'a pas touché le sol (figure 3, de la section 1.1, *Déroulement du vol*).

Figure 8. Image illustrant l'impact du train d'atterrissage gauche avec le remblai et la ligne de fracture sur le cylindre de la jambe de train (Source : BST)

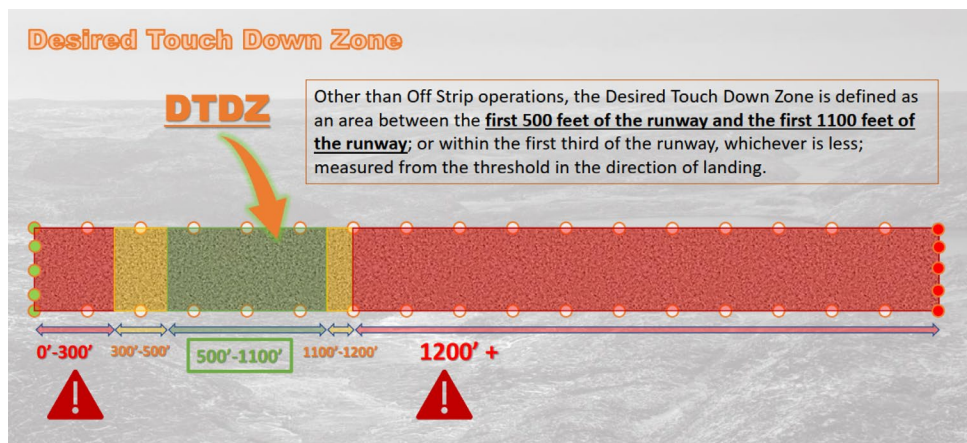
Figure 9. Diagramme et définition de la zone de poser souhaitée (Source : Air Inuit Ltée Landing Performance & Landing Geometry [document de formation])

Les critères d'atterrissage stabilisé de l'entreprise ont été mis à jour afin de préciser que la trajectoire verticale de vol mène vers la « zone de poser souhaitée » (« Desired Touch Down Zone – DTDZ »). Air Inuit définit la zone de poser souhaitée comme suit [traduction] :

À l'exception des opérations hors-piste, la zone de poser souhaitée est définie comme une zone mesurée à partir du seuil de piste dans le sens de l'atterrissage **et comprise entre les 500 et 1100 premiers pieds de la piste** [emphasis dans l'original], ou comprise dans le premier tiers de celle-ci si cette distance est moindre [figure 9]<sup>23</sup>.
