# RAPPORT D'ENQUÊTE SUR LA SÉCURITÉ DU TRANSPORT FERROVIAIRE R24Q0089

## DÉRAILLEMENT EN VOIE PRINCIPALE

Chemin de fer QNS&L  
Train de minerai BAL-481-F  
Point milliaire 25,4, subdivision de Wacouna  
Près de la gare de Saumon (Québec)  
3 novembre 2024

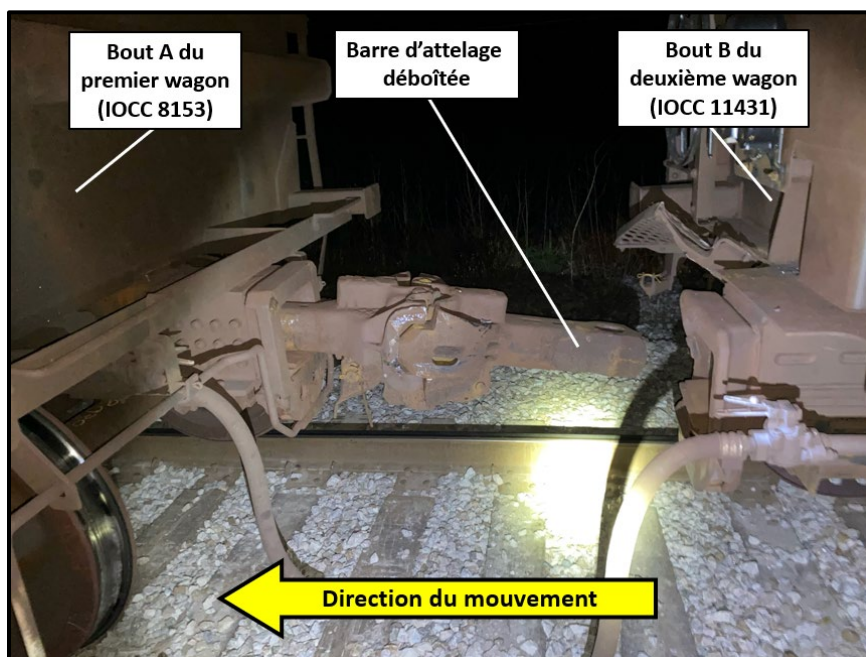
Le 1<sup>er</sup> wagon du train (IOCC 8153) a déraillé au bout A et est resté attelé aux locomotives de tête. La barre d'attelage du 2<sup>e</sup> wagon (IOCC 11431) s'était déboîtée de la longrine de traction, mais était demeurée attelée au 1<sup>er</sup> wagon (figure 2).

Figure 2. Déboîtement de la barre d'attelage entre les 1<sup>er</sup> et 2<sup>e</sup> wagons  
(Source : Chemin de fer QNS&L, avec annotations du BST)

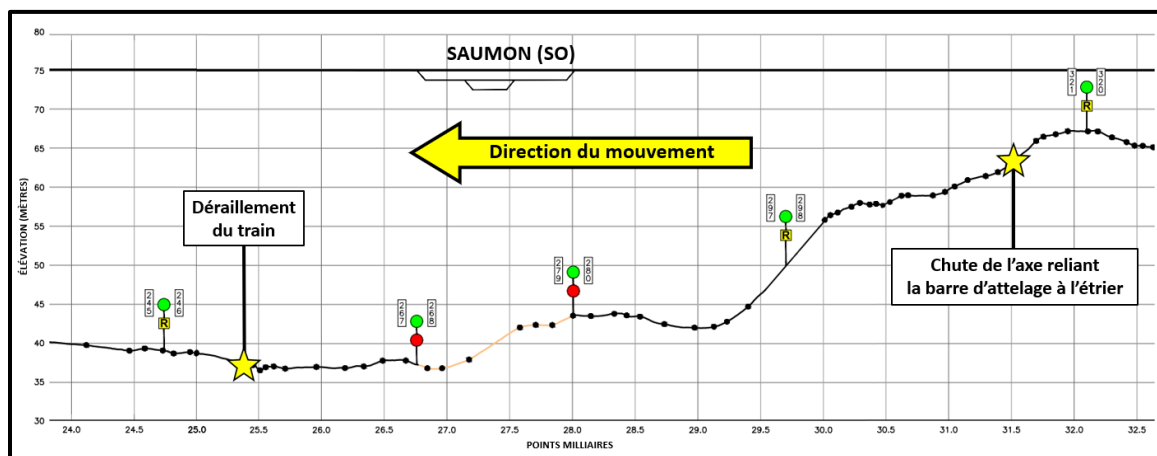
L'axe qui relie la barre d'attelage à l'étrier d'attelage du wagon IOCC 11431 a été trouvé aux environs du point milliaire 31,5 (figure 3) et ne présentait aucun signe de dommage ou d'usure.

Figure 3. Lieu de chute de l'axe de l'étrier d'attelage et lieu du déraillement, avec profil de la voie ferrée (Source : Chemin de fer QNS&L, avec annotations du BST)

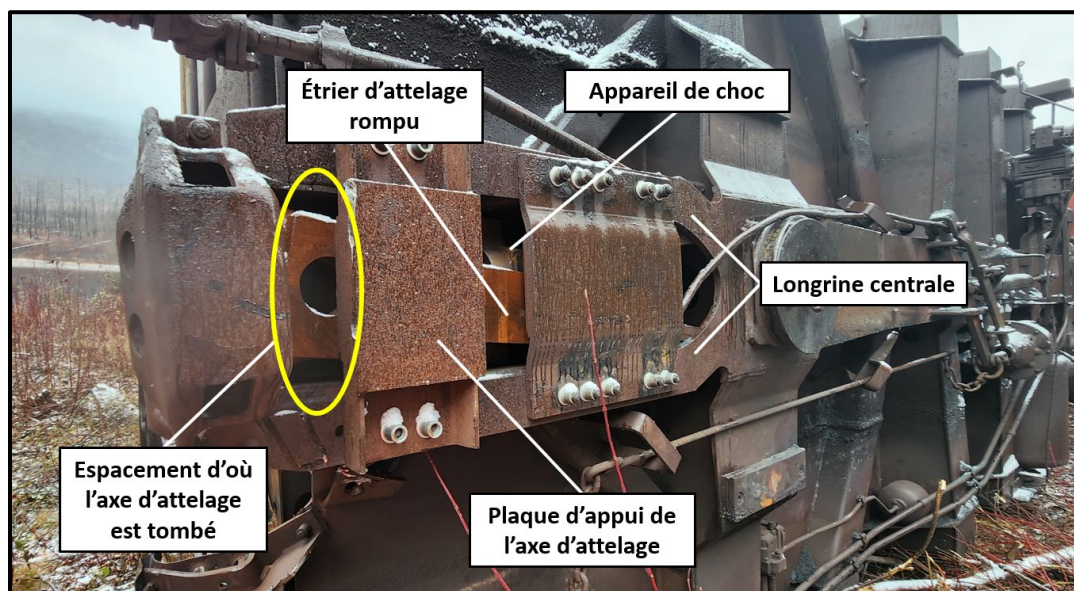
Après l'événement, la plupart des wagons déraillés ont été déplacés hors de l'emprise ferroviaire afin que le service régulier soit rétabli le plus rapidement possible. Le wagon IOCC 11431 s'est ainsi retrouvé sur le côté, ce qui a permis aux enquêteurs du BST d'observer de plus près les principales composantes du dispositif d'attelage de son bout B (figure 4).

Figure 4. Wagon IOCC 11431 sur le côté après son déplacement hors de la voie, montrant la longrine centrale, l'appareil de choc, la plaque d'appui de l'axe d'attelage, l'étrier rompu et l'espace d'où l'axe d'attelage est tombé (Source : BST)

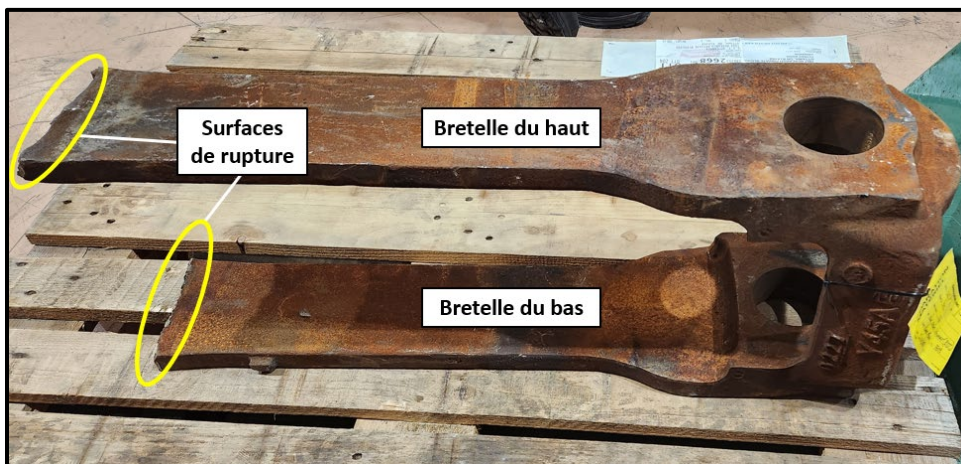
L'examen du dispositif d'attelage au bout B du wagon IOCC 11431 a révélé que l'étrier d'attelage s'était rompu près de sa partie arrière, à l'extrémité de l'appareil de choc (figure 5).

Figure 5. Étrier d'attelage rompu, montrant les surfaces de rupture sur les bretelles du haut et du bas (Source : BST)

L'analyse de laboratoire a permis de conclure que l'étrier d'attelage avait subi une rupture fragile par surcharge à 2 endroits, près de la partie arrière de ses 2 bretelles, dans une zone soumise à des contraintes élevées. La rupture initiale s'était produite dans la bretelle du haut, celle se trouvant la plus rapprochée du dessous de la caisse du wagon. Cette bretelle présentait des porosités<sup>17</sup> attribuables à un retrait et qui n'étaient pas visibles à la surface extérieure de la pièce moulée. À la suite de cette première rupture, comme toutes les forces de traction subies par l'étrier étaient concentrées sur la bretelle du bas, cette dernière n'a pu résister à la soudaine surcharge et s'est rompue à son tour. À cet endroit, les contraintes appliquées ont dépassé la résistance à la traction du matériau, laquelle était réduite en raison de la présence de porosités internes qui s'étaient formées lors du moulage de la pièce.

L'étrier d'attelage en cause dans l'événement a subi une rupture fragile par surcharge dans une zone soumise à des contraintes élevées, où il y avait présence de porosités internes. Ces porosités, qui n'étaient pas apparentes à la surface de la pièce moulée, n'ont pas pu être relevées lors du contrôle visuel de l'étrier après sa fabrication. Par conséquent, la résistance à la traction de cette partie de l'étrier a été réduite en deçà de la résistance minimale prévue par les spécifications de l'AAR. L'étrier était donc plus susceptible de céder lorsque soumis aux forces normales exercées en service le long du train.

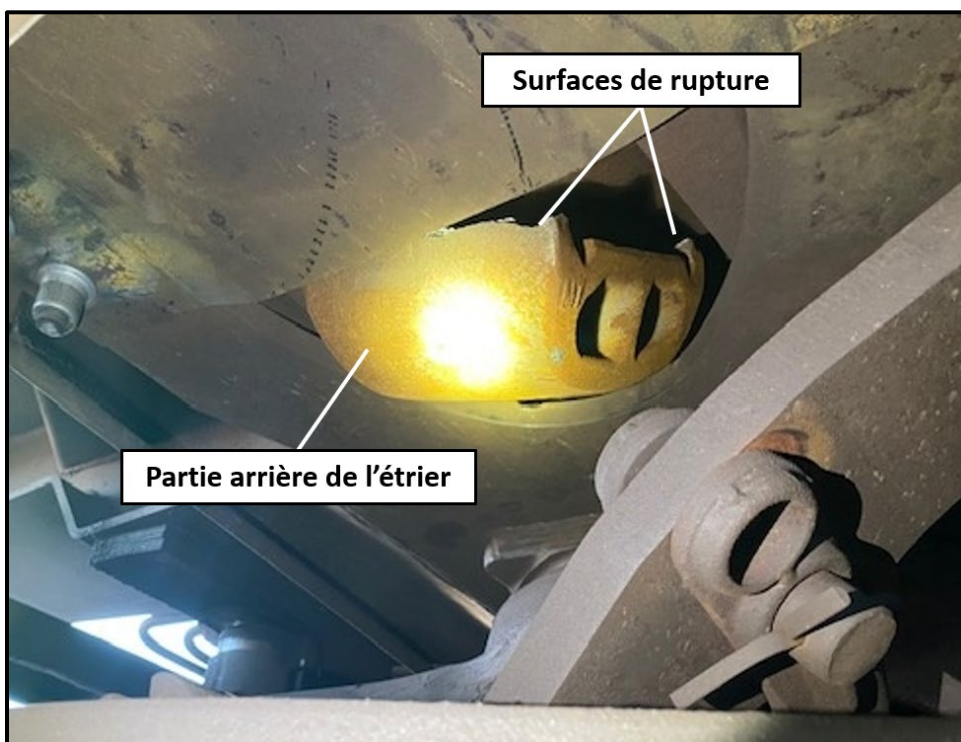
La partie arrière de l'étrier d'attelage rompu était restée accrochée au wagon (figure 6).

Figure 6. Partie arrière de l'étrier d'attelage rompu, telle qu'elle était positionnée à l'intérieur de la longrine de traction après le déraillement, et montrant les surfaces de rupture (Source : Chemin de fer QNS&L, avec annotations du BST)

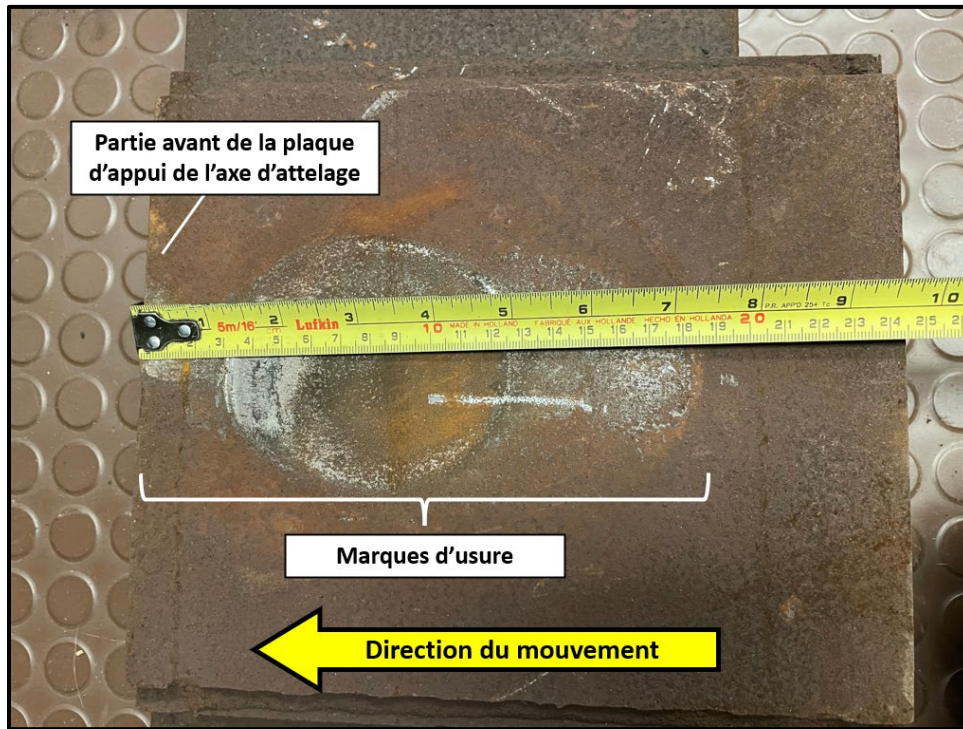
Lors de l'examen du wagon par les enquêteurs du BST, la plaque d'appui qui retient l'axe d'attelage a été démontée afin de permettre l'observation de la surface de contact de la plaque. Cette dernière présentait des marques d'usure qui s'étendaient jusqu'à son extrémité avant (figure 8).

Figure 8. Plaque d'appui retenant l'axe d'attelage, montrant des marques d'usure jusque sur sa partie avant (Source : BST)

La rupture de l'étrier d'attelage a entraîné un déplacement excessif de ce dernier dans la longrine de traction. L'axe d'attelage s'est ensuite déplacé au-delà de la plaque d'appui, entraînant sa chute sur la voie. Comme la barre d'attelage n'était plus connectée à l'étrier d'attelage, celle-ci s'est déboîtée de la longrine de traction. Le wagon, alors désolidarisé du reste du train, était devenu susceptible de se séparer lors d'un éventuel étirement des attelages.
