DIRECTION DES SERVICES À L'APPUI DES OPÉRATIONS  
**RAPPORT DU LABORATOIRE D'INGÉNIERIE**

LP149/2013

Examen sur le terrain des wagons-citernes

Montreal, Maine & Atlantic Railway Train, MMA-002

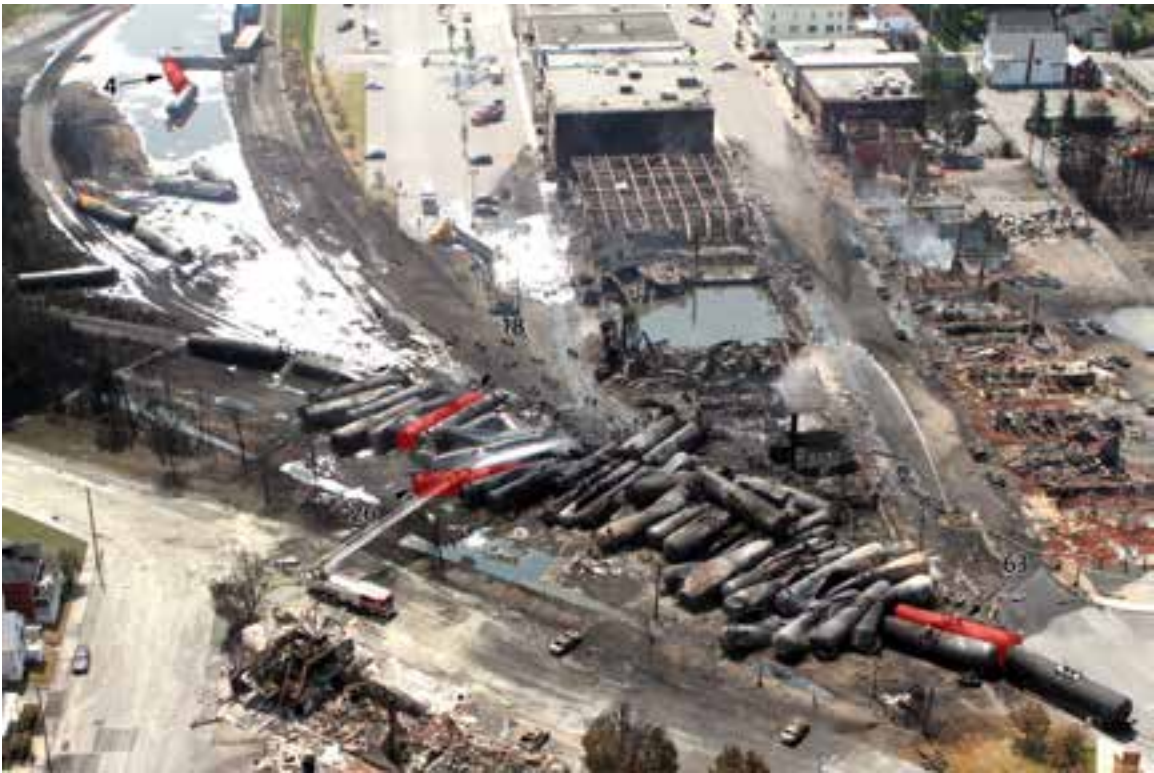
Figure 10: Photographie aérienne de wagons (en rouge) avec brèches résultant de ruptures thermiques

2.10.4 La figure 10 montre l'emplacement, à l'intérieur de la zone du déraillement, des wagons avec ruptures thermiques. Le wagon WFIX 130608 (n° 4 dlc) a été exposé au produit en feu qui s'est échappé par les perforations dans le wagon adjacent TILX 316547 (n° 3 dlc). Les 3 autres wagons se sont arrêtés contre l'empilement principal et ont été exposés au grand feu en nappe qui a suivi le déraillement. Le wagon n° 4 dlc ne comportait aucune autre brèche qui aurait pu contribuer à évacuer la pression interne (tableau 13). Les 3 autres wagons comportaient de petites brèches qui auraient pu évacuer une certaine partie de la pression accumulée.

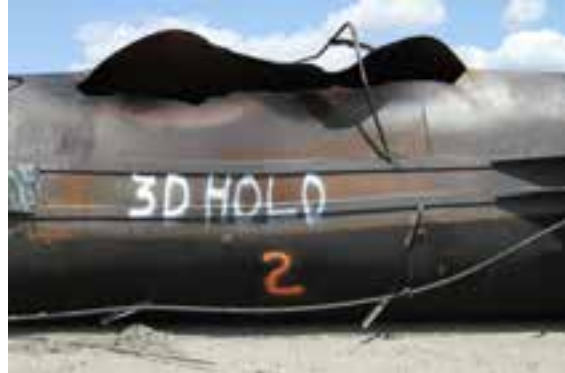
2.10.6 L'analyse des données du balayage laser 3D<sup>32</sup> du wagon WFIX 130608 a révélé une rupture thermique de 4,4 m de longueur et d'environ 2,5 m<sup>2</sup> de surface. La longueur de ce wagon avait été réduite d'environ 0,29 % par rapport à celle d'un wagon non endommagé. La partie de la citerne éloignée de la rupture thermique présentait une légère augmentation de volume d'environ 1,5 % par rapport à un wagon non endommagé. La longueur des ruptures thermiques dans les 3 autres wagons a été estimée sur le terrain à environ 1,6 m pour le wagon NATX 310515 et à 2,4 m pour les wagons PROX 44293 et TILX 316333.

(d) Gros plan de la rupture thermique dans la coque

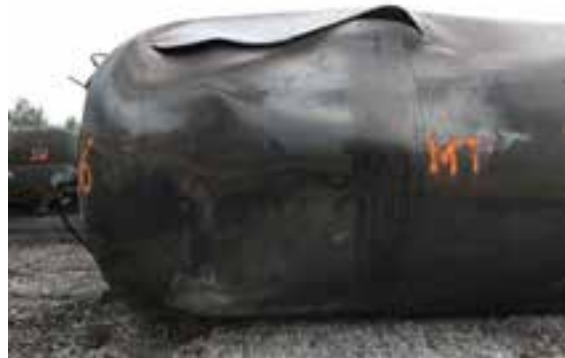
(f) Rupture thermique dans la coque

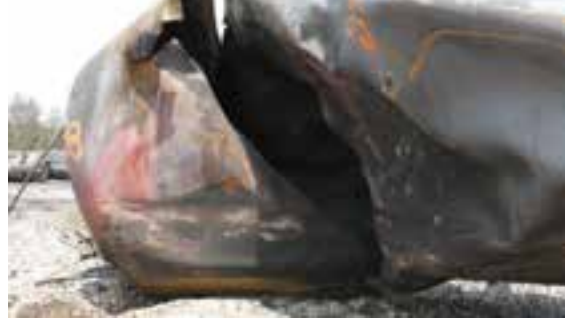
(d) Détail de la grande rupture de coque

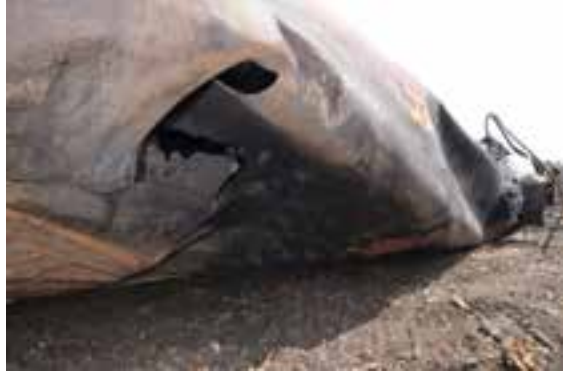
(d) Détail d'une rupture de coque (photo du Projet de sécurité RSI-AAR)

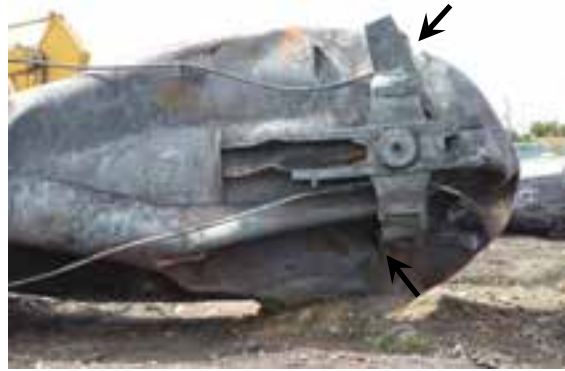
(d) Ruptures aux extrémités AL et AR de la traverse pivot au bout A (photo du Projet de sécurité RSI-AAR)

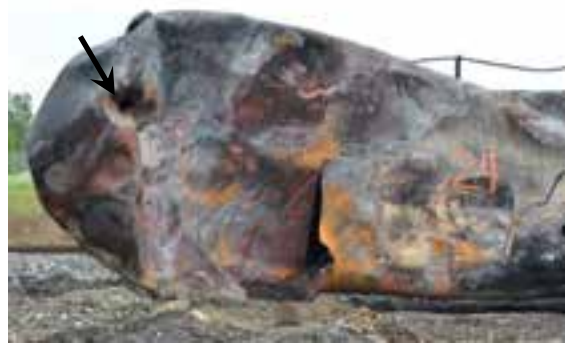
(f) Détail d'une grande rupture de coque et d'une perforation plus petite (flèche) (photo du Projet de sécurité RSI-AAR)

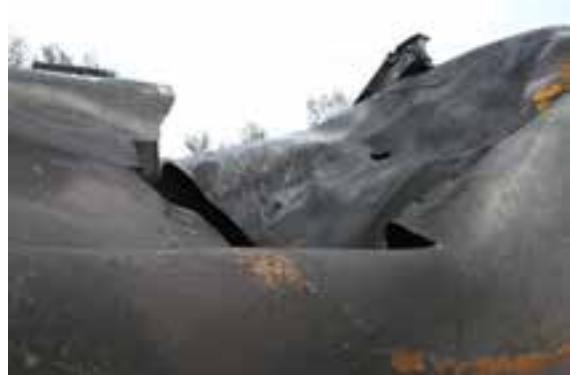
(d) Perforation et rupture de la coque

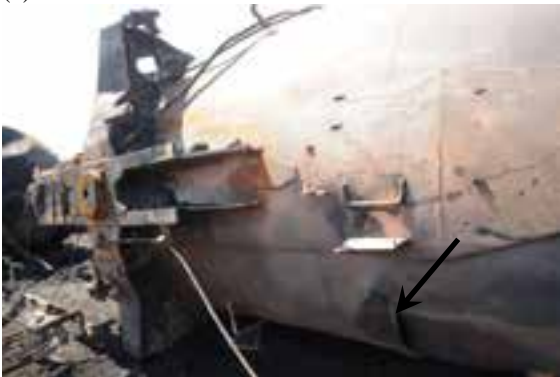
(e) Rupture dans la coque (flèche)

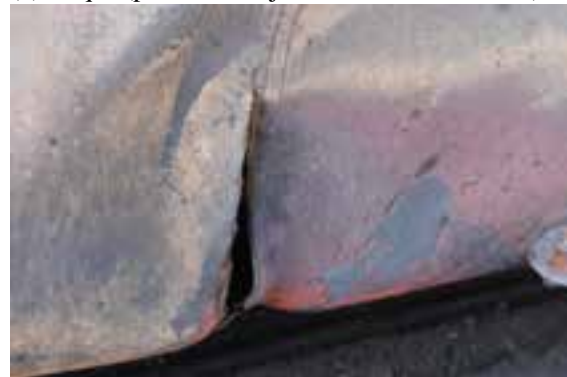
(f) Gros plan de la rupture indiquée par une flèche en (e)

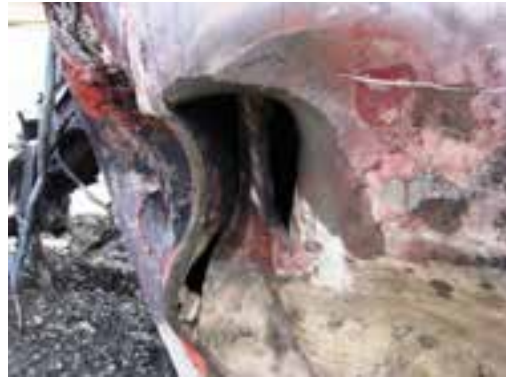
(b) Gros plan des ruptures indiquées par la flèche en (a)

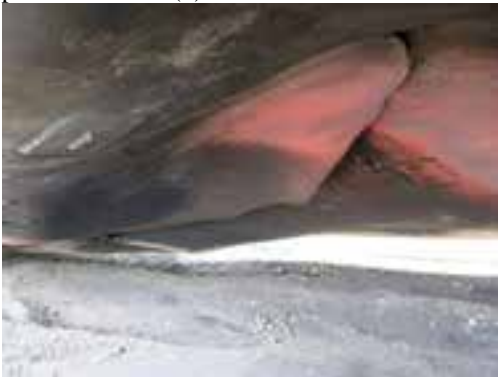
(e) Rupture de la coque dans la région indiquée par la flèche en (d)

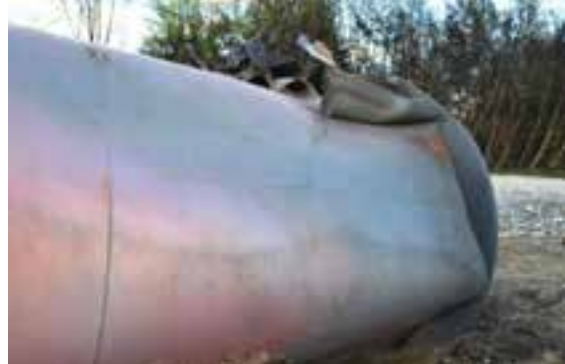
(f) Rupture au joint tête-coque du bout B (photo du Projet de sécurité RSI-AAR)

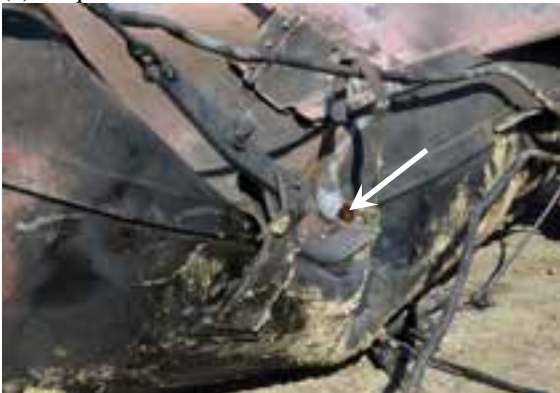
(e) Gros plan d'une petite rupture (flèche) dans la zone encadrée en (c) (photo du Projet de sécurité RSI-AAR)

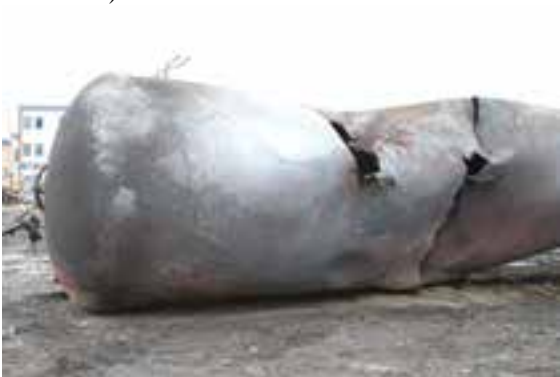
(g) Grandes ruptures dans la coque

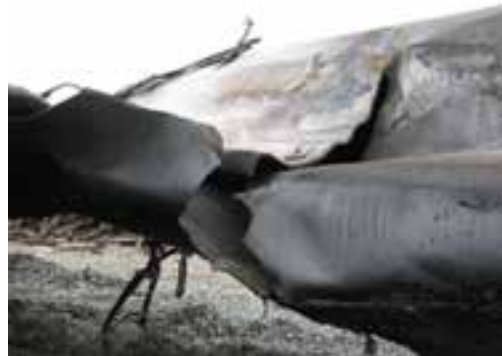
(h) Rupture dans la coque entre le RDB et le bout B

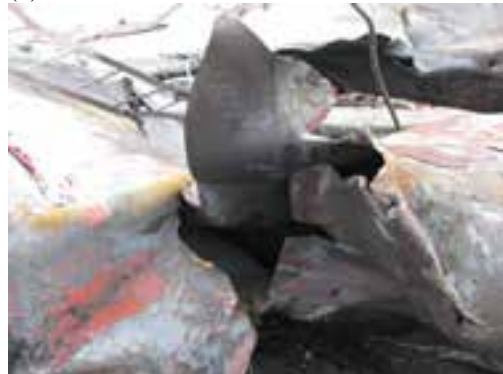
(f) Rupture de la coque adjacente au trou d'homme

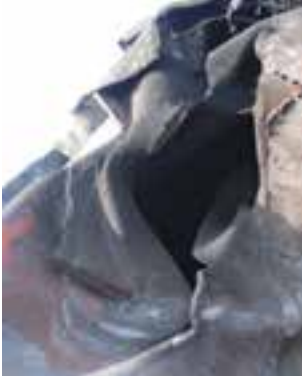
(c) Gros plan de la rupture à la soudure joignant la coque à la tête du bout B

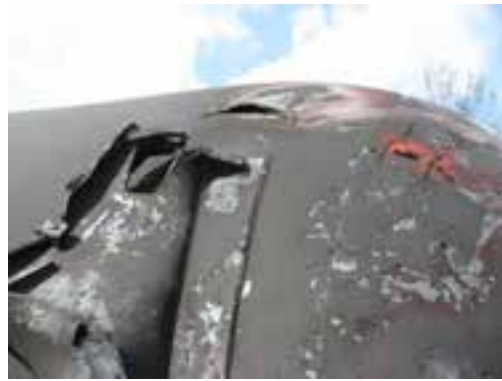
(b) Gros plan de petites ruptures au bout B

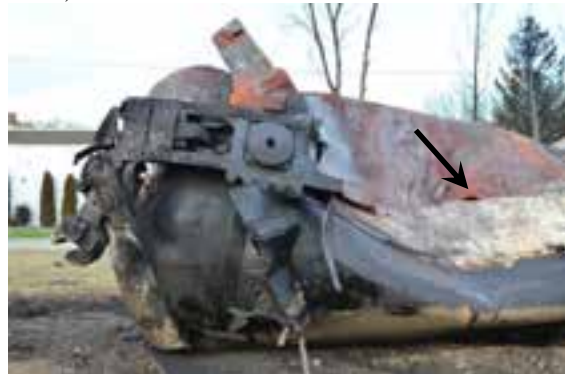
(d) Gros plan d'une petite rupture dans le bas de la coque (flèche) (photo du Projet de sécurité RSI-AAR)

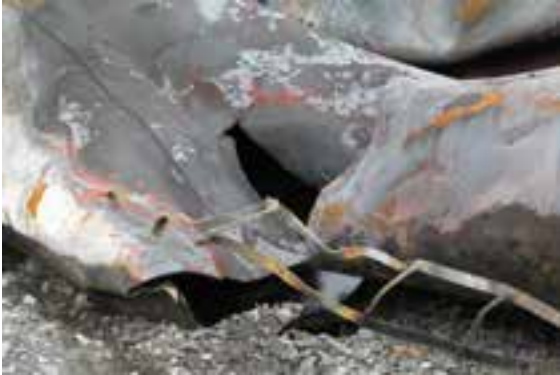
(c) Ruptures au milieu du côté droit de la coque

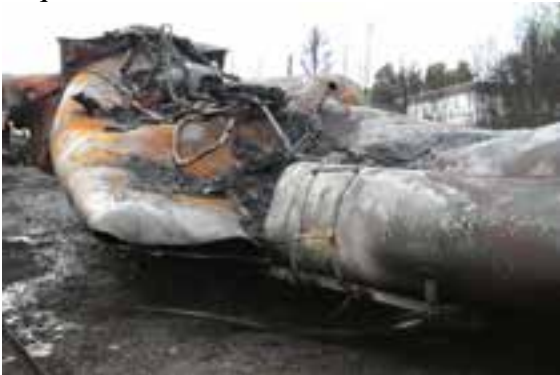
(e) Ruptures au milieu du côté gauche de la coque

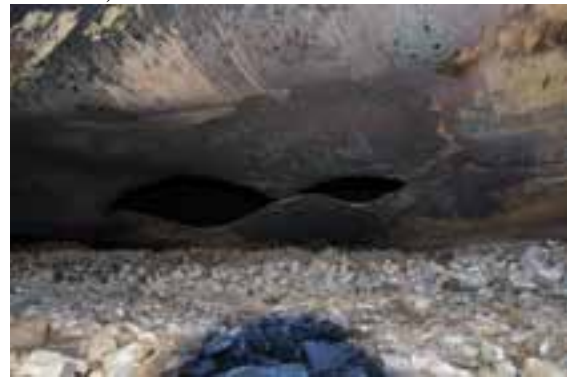
(d) Gros plan de la rupture dans le haut de la coque – voir la flèche en (c) (photo du Projet de sécurité RSI-AAR)

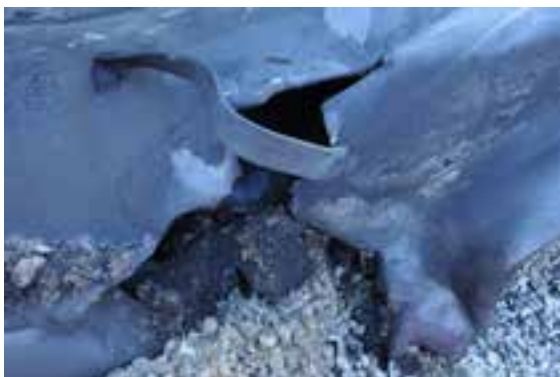
(e) Rupture au milieu du côté droit – voir la zone encerclée en (c)

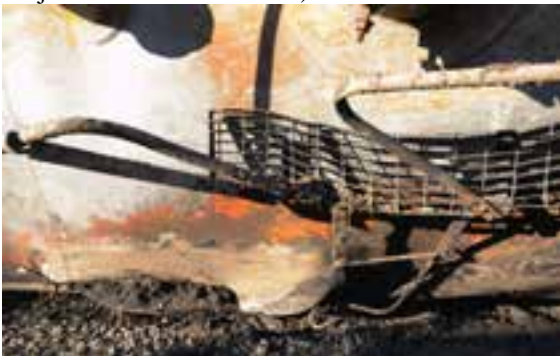
(e) Rupture thermique dans la coque – voir la flèche en (d)

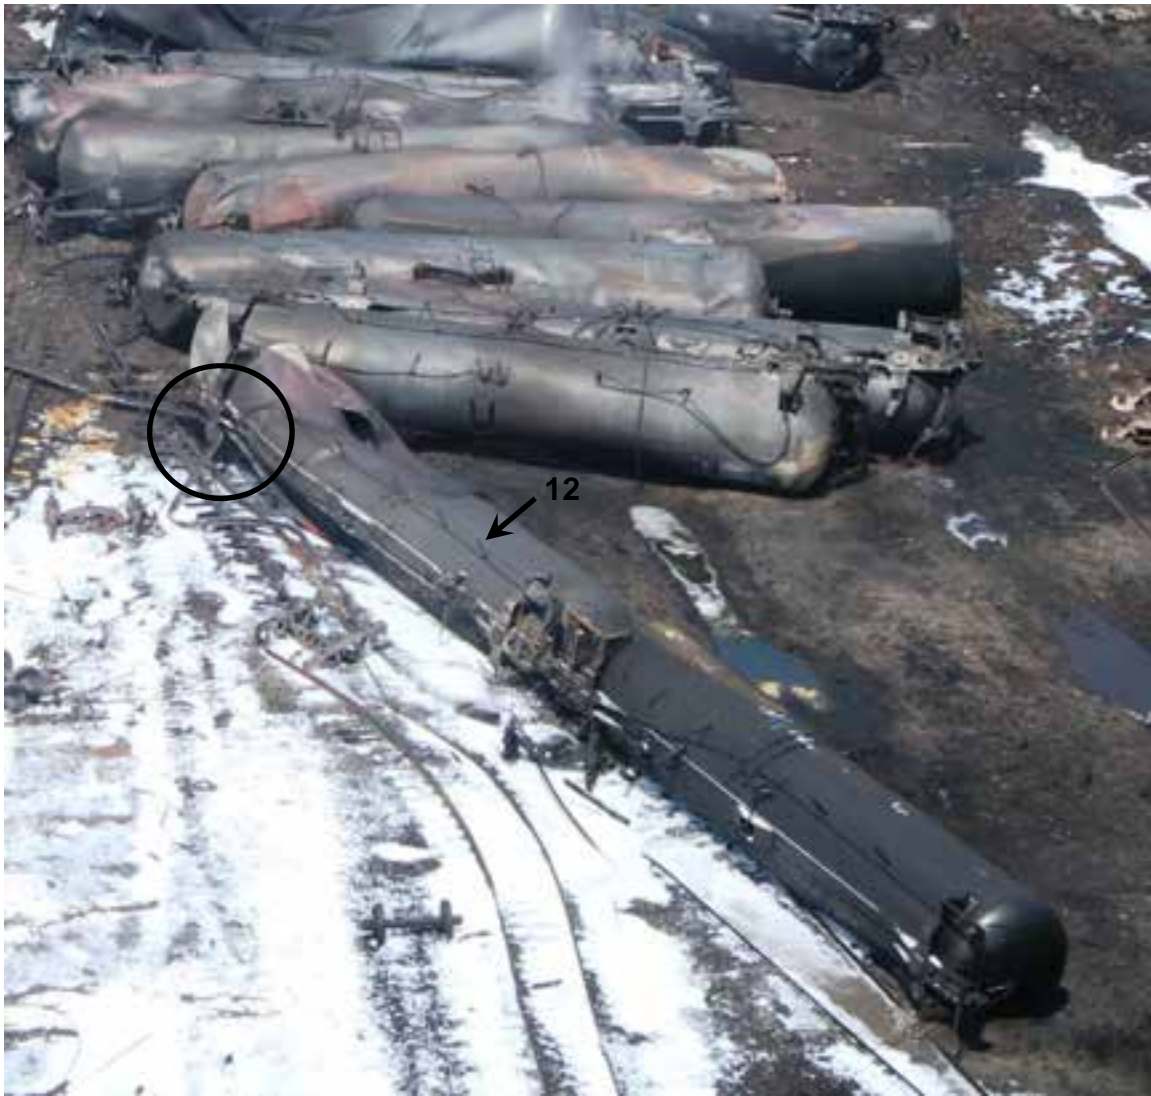
(c) Vue vers l'ouest. Remarquer les rails empalés dans la traverse pivot du wagon (cercle).

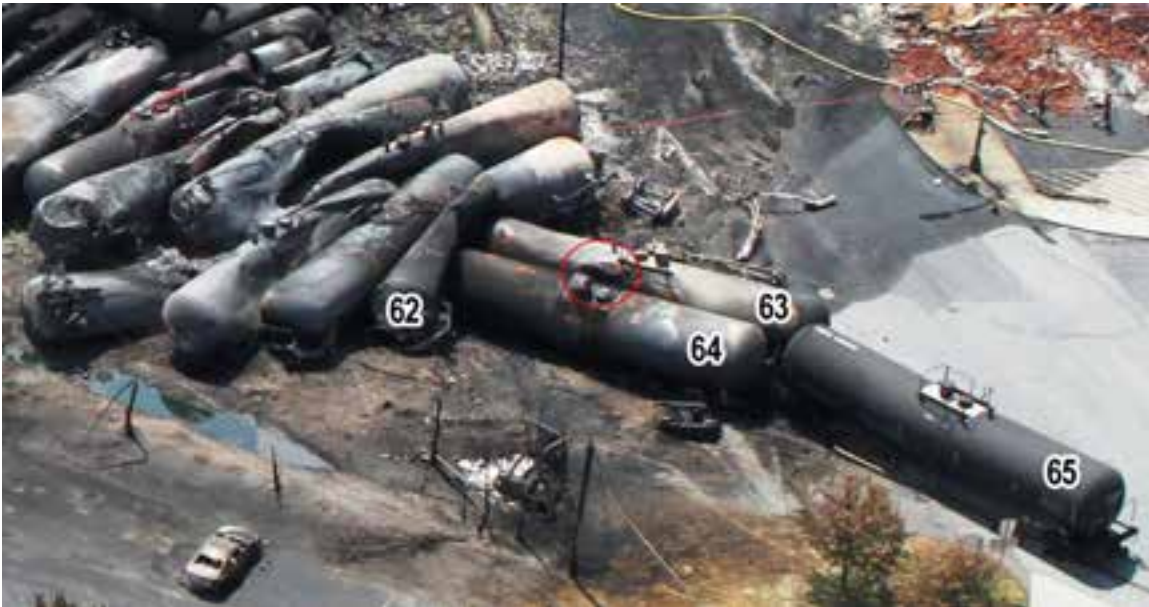
(b) Vue vers le sud-ouest. La rupture thermique dans le wagon NATX 310515 (n° 63 dlc) est encerclée.
