DIRECTION DES SERVICES À L'APPUI DES OPÉRATIONS  
**RAPPORT DU LABORATOIRE D'INGÉNIERIE**

LP151/2013

Examen du cœur de croisement d'aiguillage

Montreal, Maine & Atlantic Railway Train, MMA 2

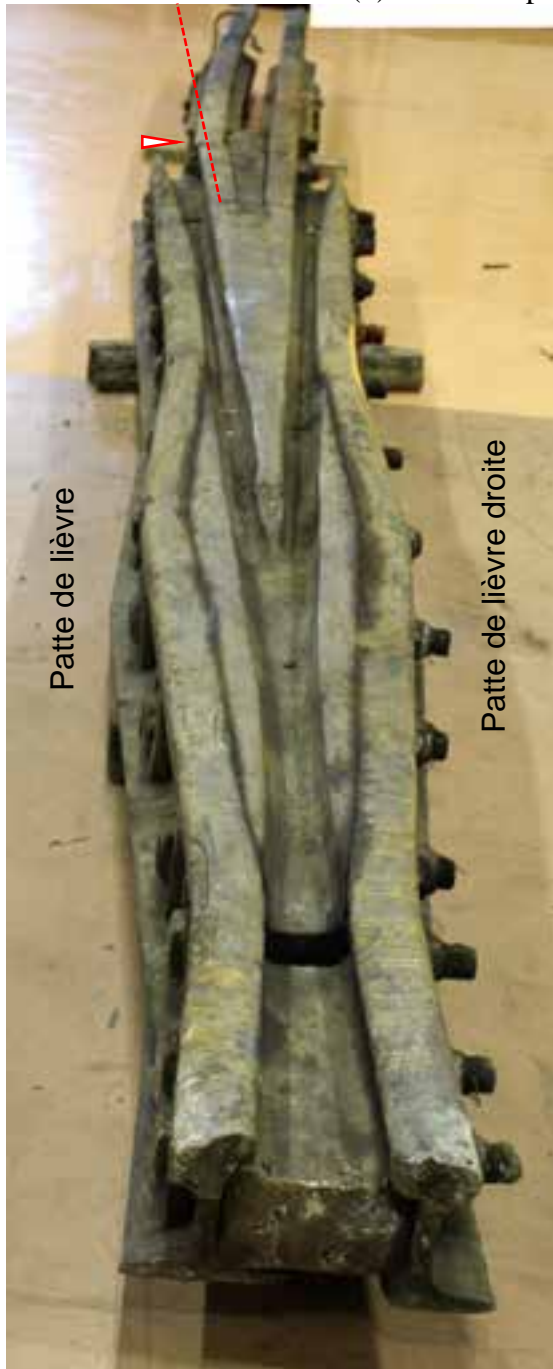
(c) Vue de l'extrémité entrée de cœur

- 2.4 Au cours de l'événement, les pattes de lièvre se sont rompues à l'extrémité avant de l'entretoise d'entrée de cœur (Figure 1c). La Figure 3 montre un gros plan des surfaces de rupture des pattes de lièvre. Ces surfaces de rupture présentaient une texture rugueuse caractéristique d'un mode de rupture dû à une contrainte excessive. Elles étaient couvertes de calamine (comme la plupart des éléments de la voie confiés à l'examen du BST) en raison de leur exposition à l'incendie qui a suivi le déraillement. On n'a pas observé de fissures de fatigue ni de défauts préexistants sur les surfaces de rupture.

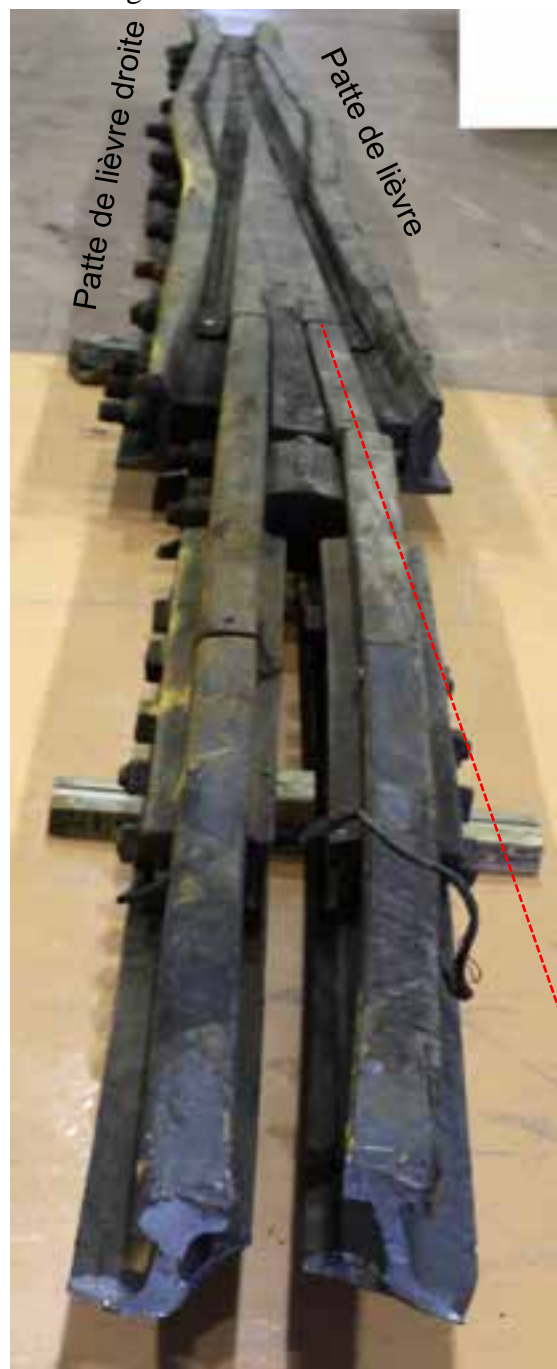
(d) Vue de l'extrémité sortie de cœur

- 2.3 Sur le site de l'événement, on a découpé les rails du cœur de croisement raccordés aux rails de prolongement de pointe pour en faciliter le transport au Laboratoire d'ingénierie du BST (la partie inférieure de la Figure 1d montre les extrémités coupées).

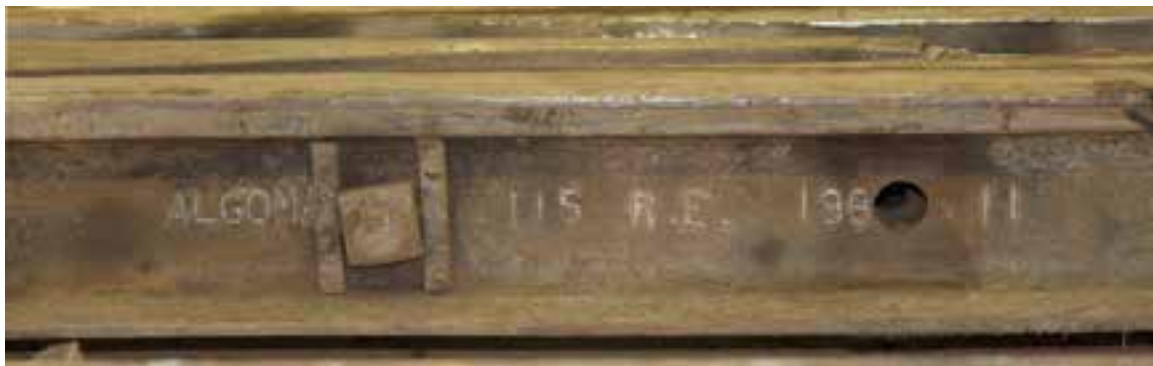
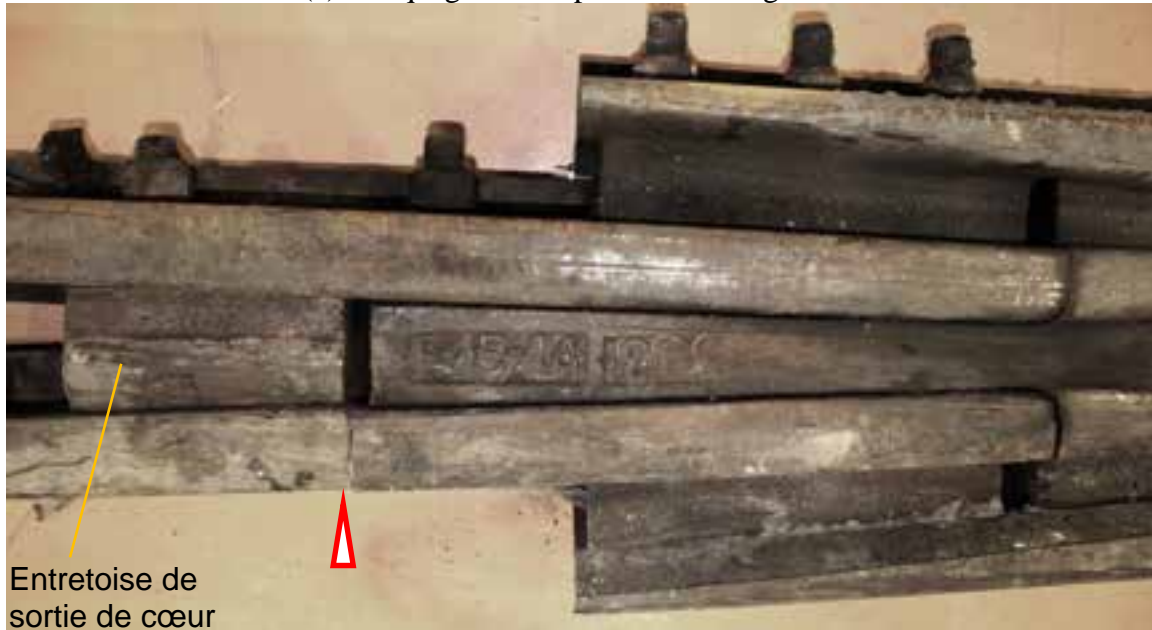
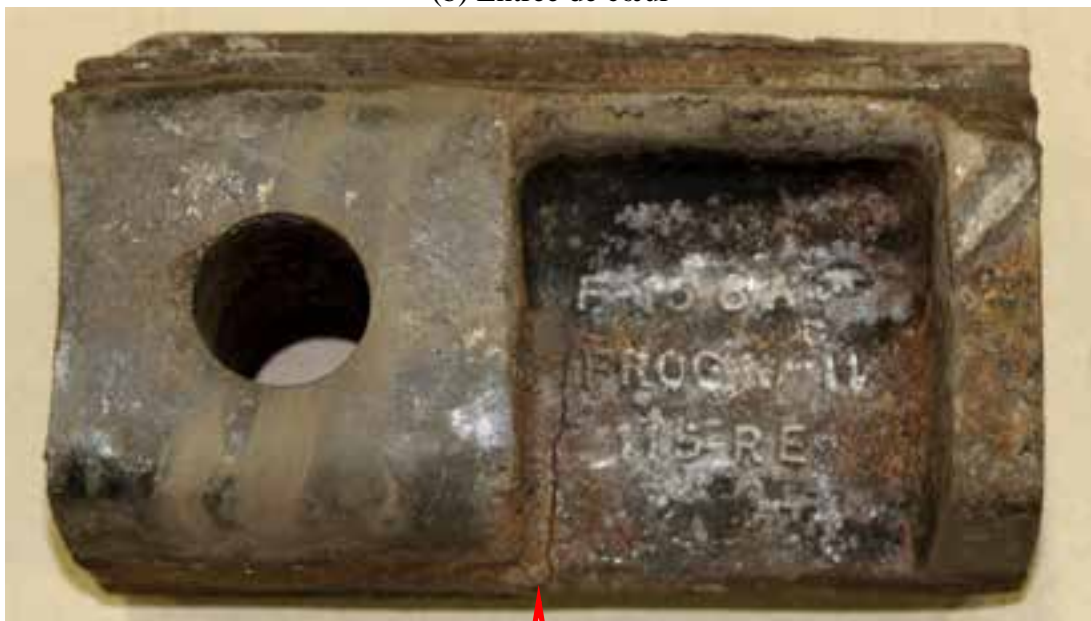
Figure 2 : Marques d'identification du cœur de croisement

- 2.1 La Figure 1 montre le cœur de croisement au moment de sa réception. D'après sa conception générale et ses dimensions, il s'agissait d'un cœur de croisement numéro 11 en acier au manganèse moulé. Les marques d'identification sur les éléments du cœur (Figure 2) le confirmaient et indiquaient que le cœur avait été fabriqué par Algoma pour des rails de 115 livres. Le dernier chiffre de la date estampée avait été effacé par le trou du boulon (Figure 2a); cependant, les marques d'identification sur les éclisses raccordant les rails de prolongement de pointe aux rails de cœur<sup>2</sup> indiquaient que ces rails avaient été fabriqués par Algoma en 1981. Il est donc probable que le cœur a été fabriqué en 1980 ou 1981.

- des ruptures dues à une contrainte excessive et avaient été endommagées par le feu. La fissure dans la partie amincie de l'entretoise de sortie de cœur (indiquée par une flèche dans la Figure 2c) est survenue probablement en même temps que la rupture du rail de prolongement de pointe. Selon toute vraisemblance, c'est une force exercée sur le rail depuis le côté gauche qui a provoqué ces ruptures. Cette force a eu pour effet de pousser vers l'intérieur, en direction du rail de droite, le rail gauche de prolongement de pointe le long du rail de raccordement du cœur (voir les Figure 1c et 1d, où l'orientation normale des rails de gauche est indiquée par des lignes pointillées rouges). La force en question a également déformé les éclisses reliant les rails de prolongement de pointe et ceux du cœur (Figure 5). Remarquez l'absence d'un boulon, dont le trou correspondant est encerclé dans la Figure 1a. Tous les trous des boulons d'éclisse et de rail présentaient un degré d'usure et de corrosion similaire, et il n'y avait aucun signe que certains avaient été exposés aux éléments plus longtemps que les autres. Il est donc probable que le boulon manquant s'est cassé et perdu au cours du présent événement.

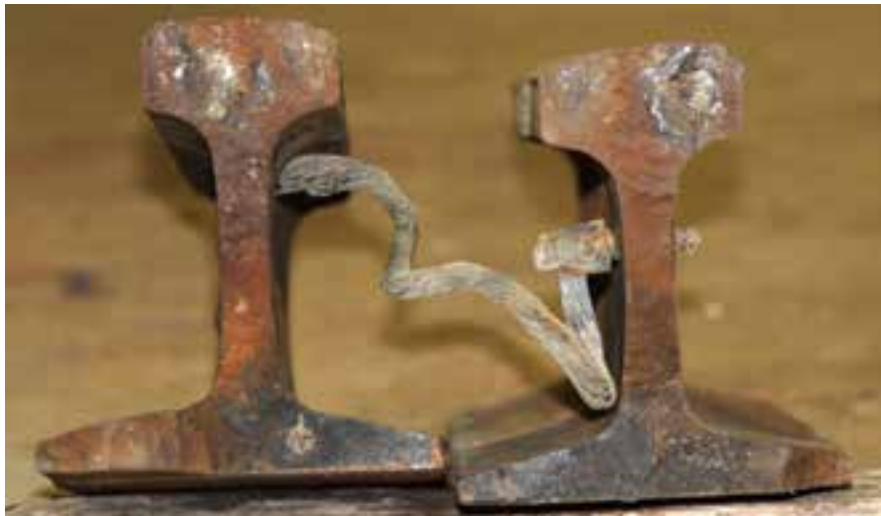
Figure 4 : Surfaces de rupture du rail gauche de prolongement de pointe

- 2.5 Le rail gauche de prolongement de pointe s'était rompu entre l'extrémité sortie de cœur de la partie centrale du cœur et l'entretoise de sortie de cœur (cet emplacement est indiqué par des flèches dans les Figure 1b, 1c et Figure 2a). La Figure 4 montre un gros plan des surfaces de contact de rupture pour ce rail. Ces surfaces de rupture présentaient elles aussi une texture rugueuse caractéristique

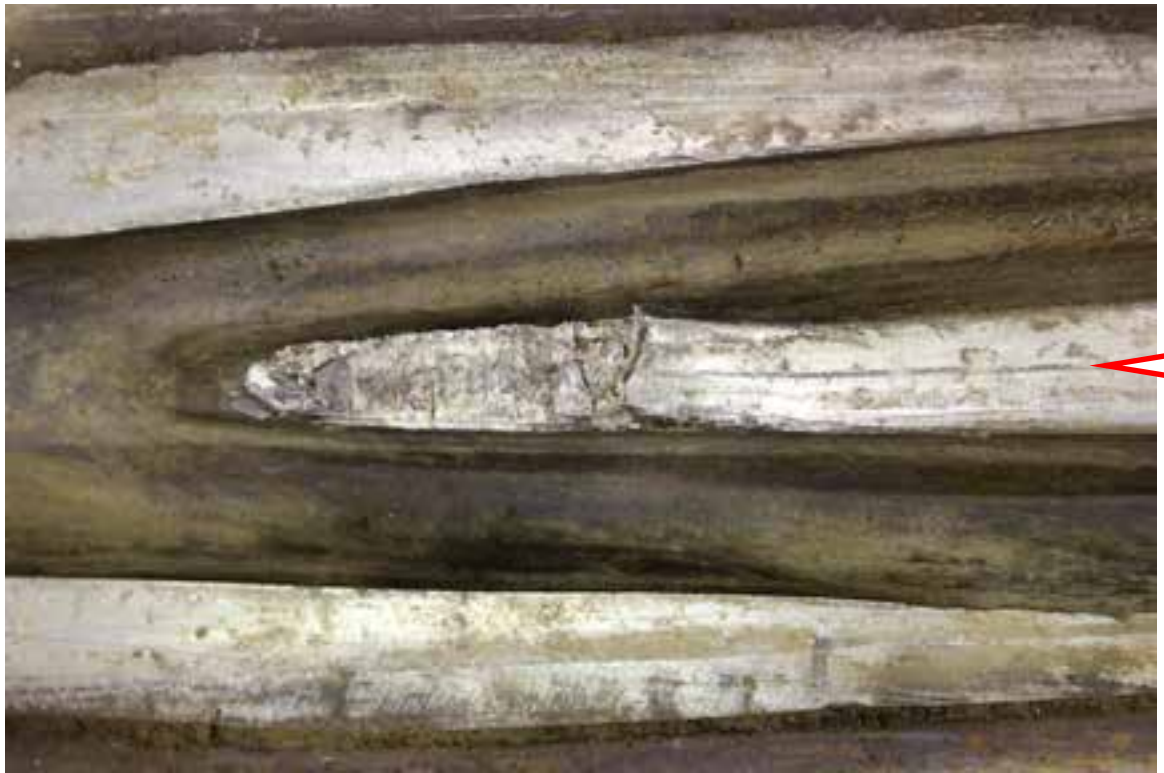
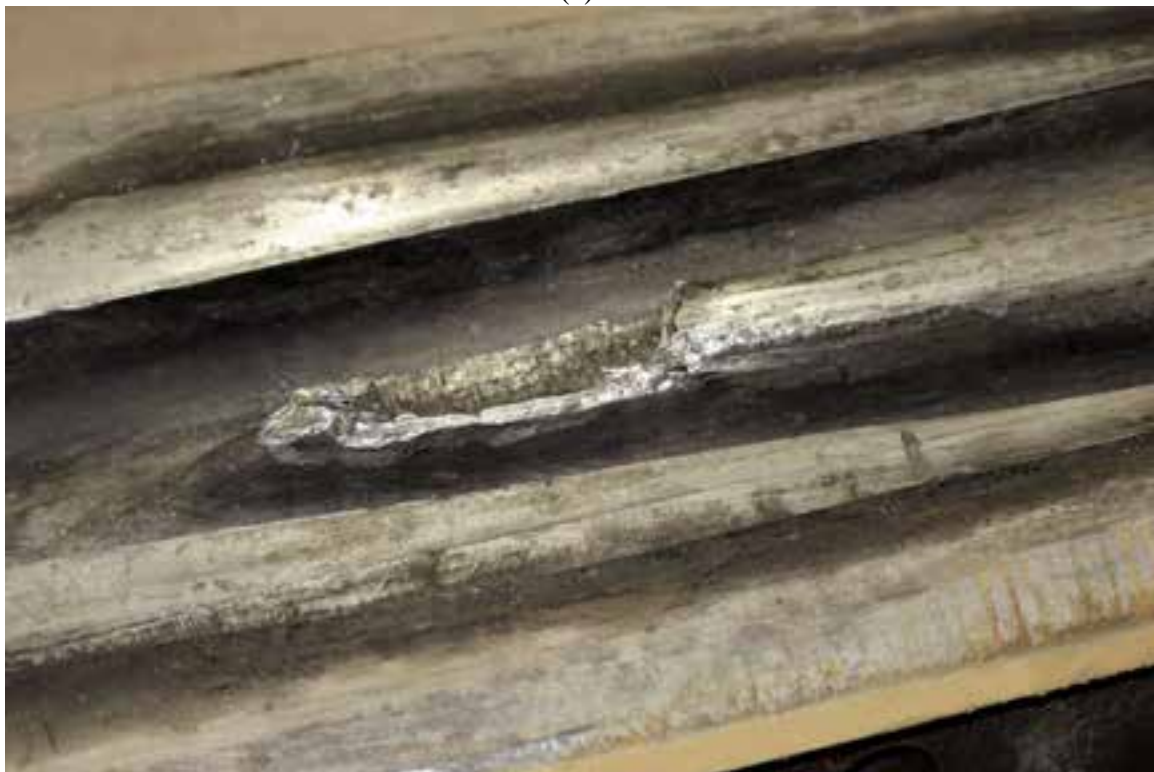
Figure 6 : Gros plans de la pointe de cœur

- 2.6 Figure 6 montre un gros plan de la pointe du cœur, qui a été endommagée – la partie manquante mesurait environ 5 pouces de longueur et 0,5 pouce d'épaisseur. La partie horizontale de la surface de séparation présente un aspect onduleux caractéristique du joint entre une zone réparée par soudage et le matériau de base. Cette constatation suggère que la pointe de cœur avait été précédemment réparée par soudage. La portion approximativement verticale de la surface de séparation (à environ 5 pouces de l'extrémité de la pointe) avait des caractéristiques typiques d'une rupture due à une contrainte excessive. On estime probable que le morceau manquant s'est détaché au cours du présent événement. Si la séparation s'était produite avant le déraillement, on s'attendrait à trouver à sa surface de multiples marques de roue. Il avait aussi des marques de contact des boudins de roue sur le bord gauche de la partie endommagée de la pointe (Figure 6), mais pas de marques précises ailleurs. Remarquer aussi une marque faite par une jante de roue sur le sommet de la surface supérieure restante de la pointe (représentée par une flèche dans la Figure 6a). Il n'y avait pas d'entaille sur le bord de la surface verticale de rupture correspondant à cette marque de roue, ce qui suggère que celle-ci a été faite au moment où le morceau manquant de la pointe était encore en place.

- 2.7 Comme on l'a mentionné dans le paragraphe précédent, la pointe du cœur avait probablement été réparée par soudage. De telles réparations sont permises et il faudrait retirer ou réparer tout cœur dont l'usure atteint 0,5 pouce à partir de son sommet<sup>3</sup>. La partie manquante de la pointe de cœur avait une épaisseur approximative de 0,5 pouce, ce qui indique que la pointe avait été réparée parce que son usure approchait de la limite. Il y avait aussi des signes de réparations en d'autres endroits du cœur; on en voit un exemple dans la Figure 7.

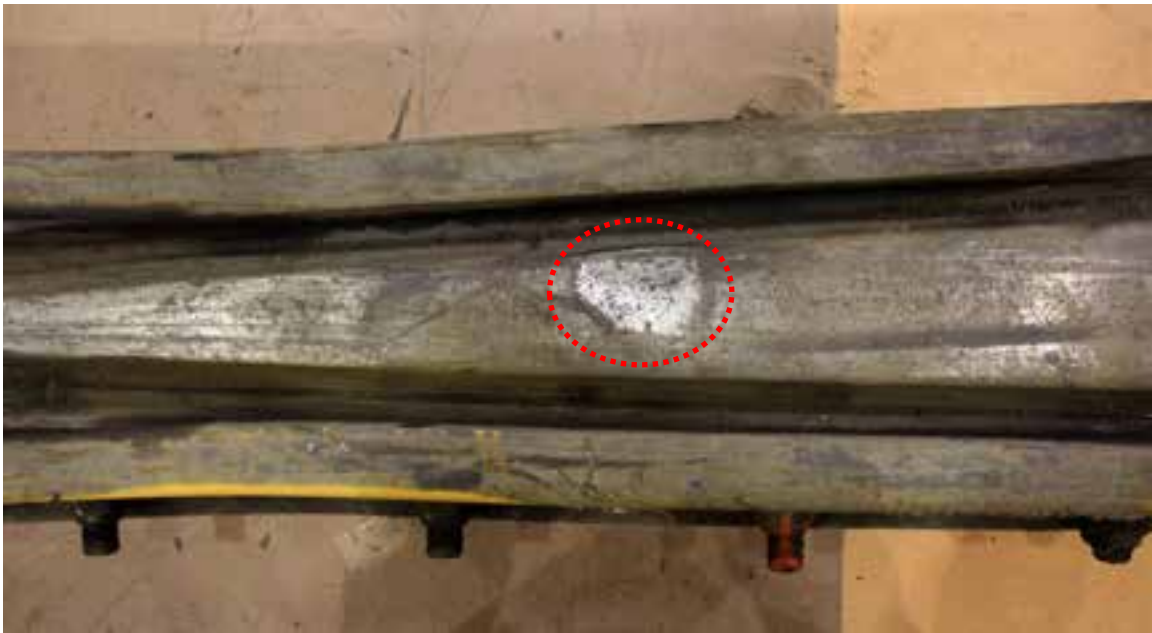
Figure 7 : Soudure de réparation sur le cœur à quelque 3,5 pieds de l'extrémité de la pointe

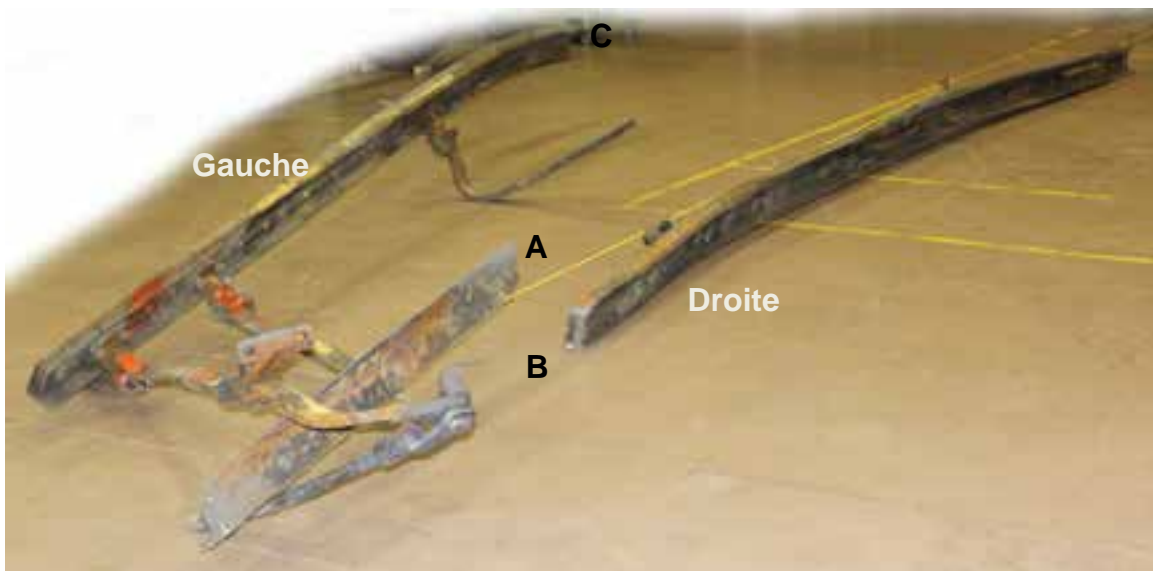
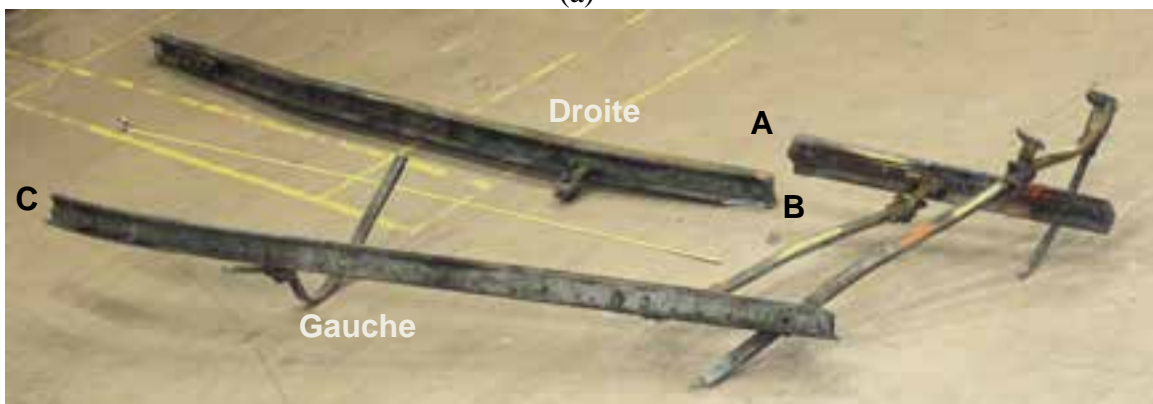
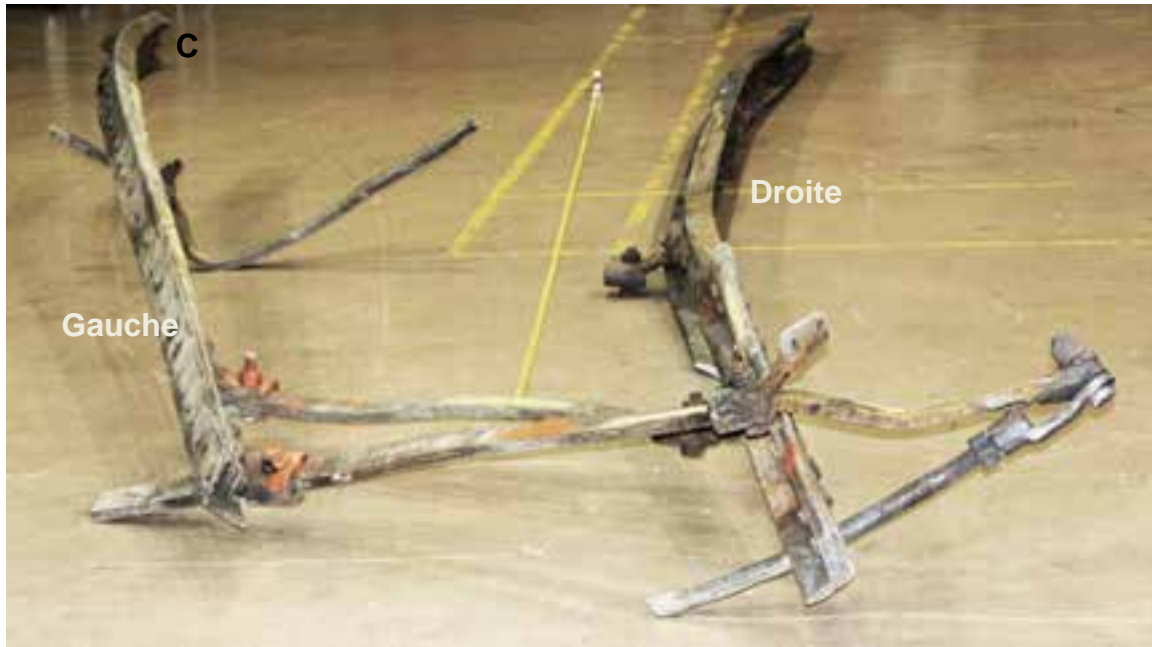
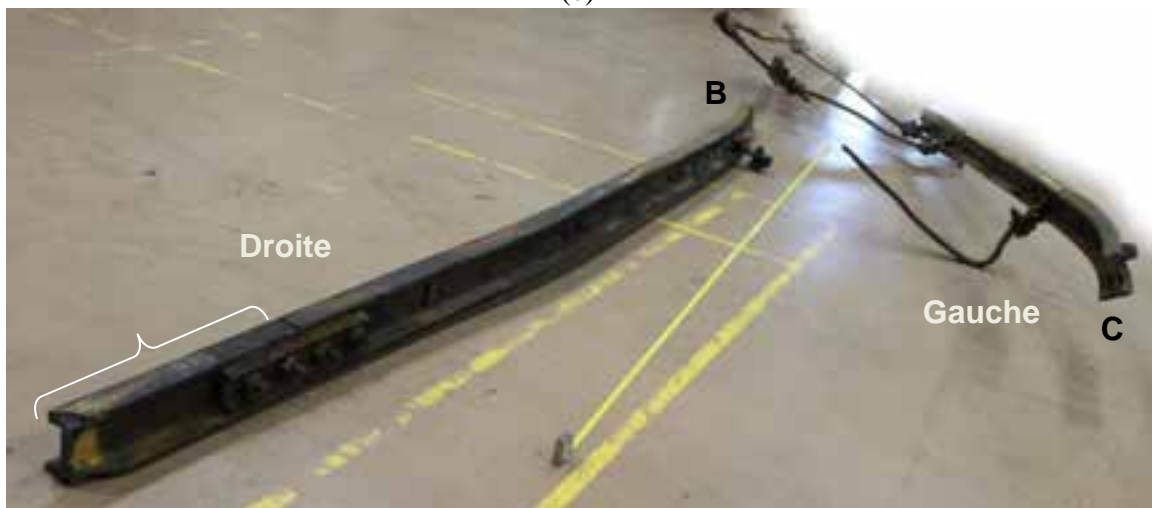
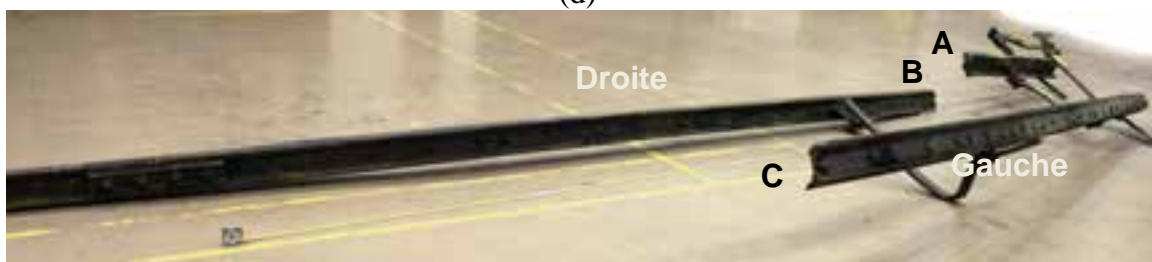
Figure 8 : Diverses vues de rails de lame d'aiguille de 22 pieds

- 3.1 Trois rails de lame d'aiguille ont été confiés à l'examen (Figure 8 et Figure 9). Il n'a pas été possible de déterminer leur âge.
- 3.2 Les 2 rails montrés dans la Figure 8 provenaient d'un seul aiguillage ordinaire à gauche de 22 pieds. Les deux rails et le mécanisme de manœuvre ont été gravement endommagés au cours du déraillement. Les extrémités des aiguilles ne présentaient rien de particulier, si ce n'est un léger détachement de la selle sur la pointe gauche (Figure 10). L'usure du rail respectait les limites prescrites pour un rail RE de 115 livres (se reporter aux colonnes 5 à 7 du Tableau 1 et au paragraphe 2.2).

- 3.3 L'aiguille gauche présentait, attaché à elle avec les éclisses, un morceau de contre-aiguille d'environ 2,5 pieds de longueur (indiqué par l'accolade blanche dans la Figure 8d). Cette contre-aiguille avait été découpée sur le site de l'événement pour en faciliter le transport jusqu'au laboratoire du BST. Les mesures de la longueur du rail indiquaient l'absence d'une section de rail d'environ 1 pied située à environ 5 pieds de l'extrémité (voir A et B sur les Figure 8a et 8b). Les ruptures aux points A et B avaient été causées par une contrainte excessive accompagnée d'une importante déformation plastique (Figure 11).

- 3.4 Le talon de la lame d'aiguille gauche avait perdu un morceau d'environ 8 pieds de longueur. La surface de rupture au point C (Figure 8) était caractéristique d'une rupture due à une contrainte excessive (Figure 12).

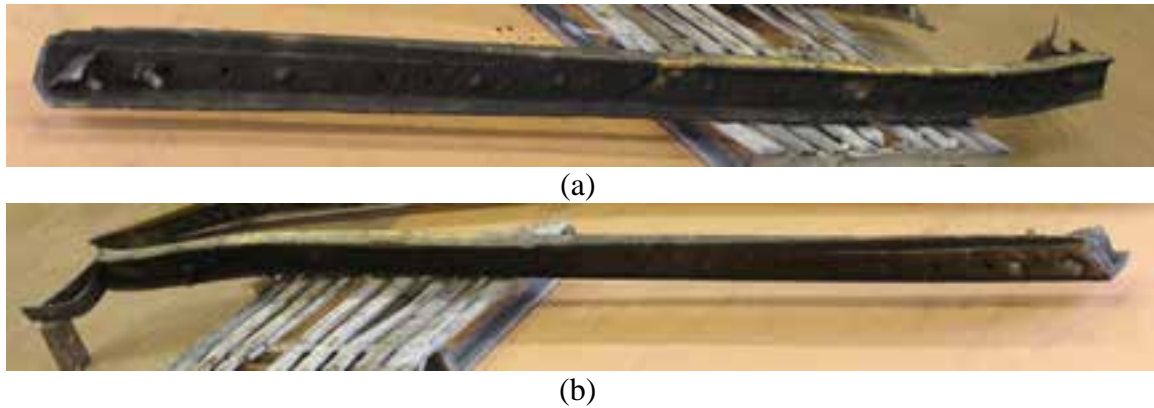
Figure 9 : Rail de lame d'aiguille de 16,5 pieds photographié des deux côtés

- 3.6 L'autre rail de lame d'aiguille (Figure 9) provenait d'un aiguillage droit ordinaire de 16,5 pieds. Ce rail a lui aussi été déformé au cours du déraillement. Il s'est rompu à environ 3 pieds du talon; la surface de rupture était caractéristique d'une contrainte excessive (Figure 13a). L'extrémité de la lame d'aiguille présentait des entailles et des bavures, et l'extrémité de la selle était déformée (Figure 13b). On n'a pas mesuré l'usure de ce rail, parce que son talon s'était cassé. Cependant, le champignon du rail ne semblait pas usé. L'exploitant du chemin de fer a signalé que les aiguillages de triage de 16,5 pieds avaient été munis récemment de rails neufs.

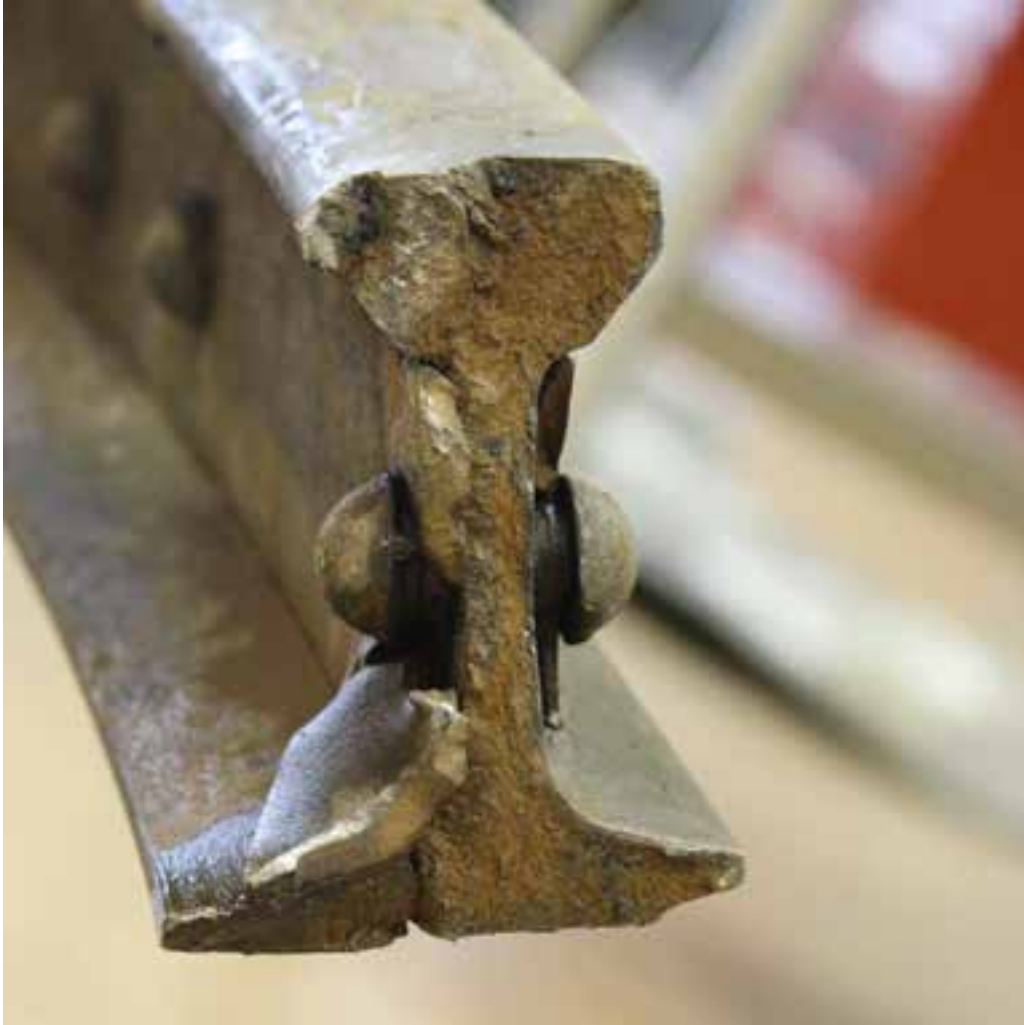
Figure 12 : Surface de rupture de la lame d'aiguille gauche de 22 pieds (point C dans la Figure 8)

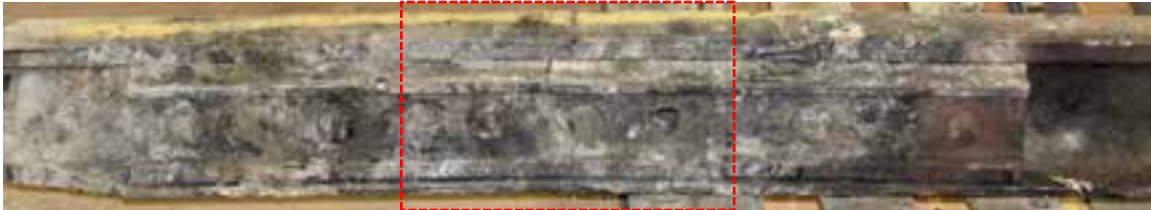
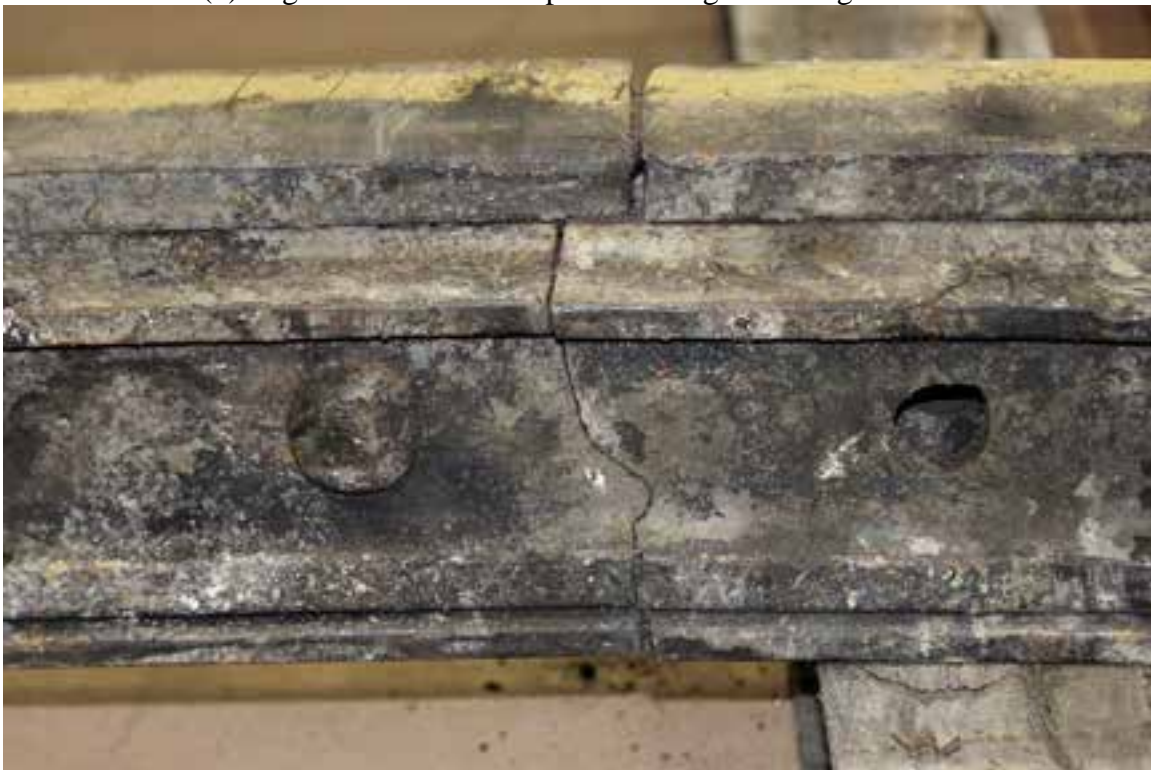
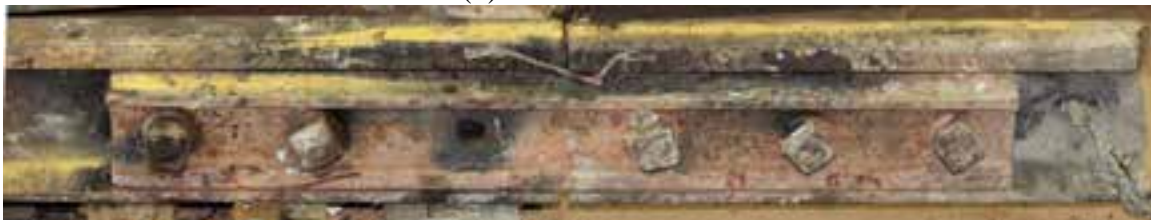
Figure 14 : Diverses vues du joint de rail

- 4.1 La Figure 14 montre les deux morceaux de rail joints, comme ils se présentaient à la réception. Les deux morceaux mesuraient respectivement environ 8 pieds et 2 pieds de longueur. Le plus long portait les marques d'identification ALGOMA C.C. 115 LBS RE 1983; le plus court n'en portait aucune. L'éclisse du côté intérieur portait le marquage ALGOMA C.C. 115 LBS RE 1987. Le seul marquage discernable sur l'éclisse du côté extérieur se lisait ALGOMA ... 1975 ... PAT 1947.

- 4.3 Il y avait une fissure dans l'éclisse du côté intérieur (voir les Figure 14b et 14c). Un des boulons manquait; cependant, tous les trous dans les rails et les éclisses présentaient un degré similaire d'usure et de corrosion, et il n'y avait pas de signes que certains avaient été exposés aux éléments plus longtemps que d'autres. Il est donc probable que le boulon manquant s'est cassé et perdu au cours du présent événement.

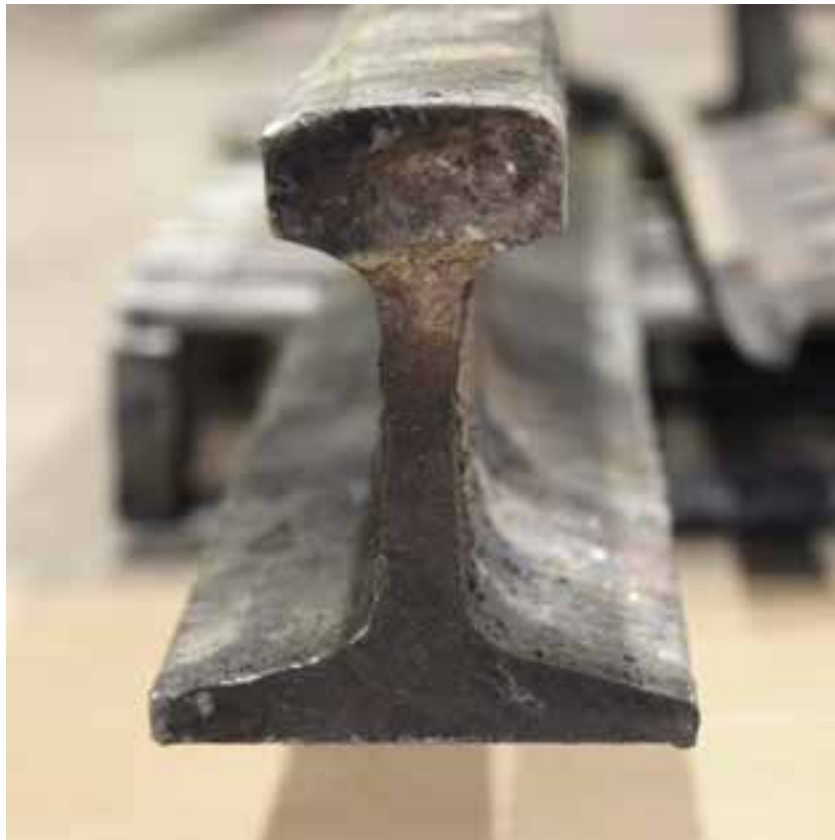
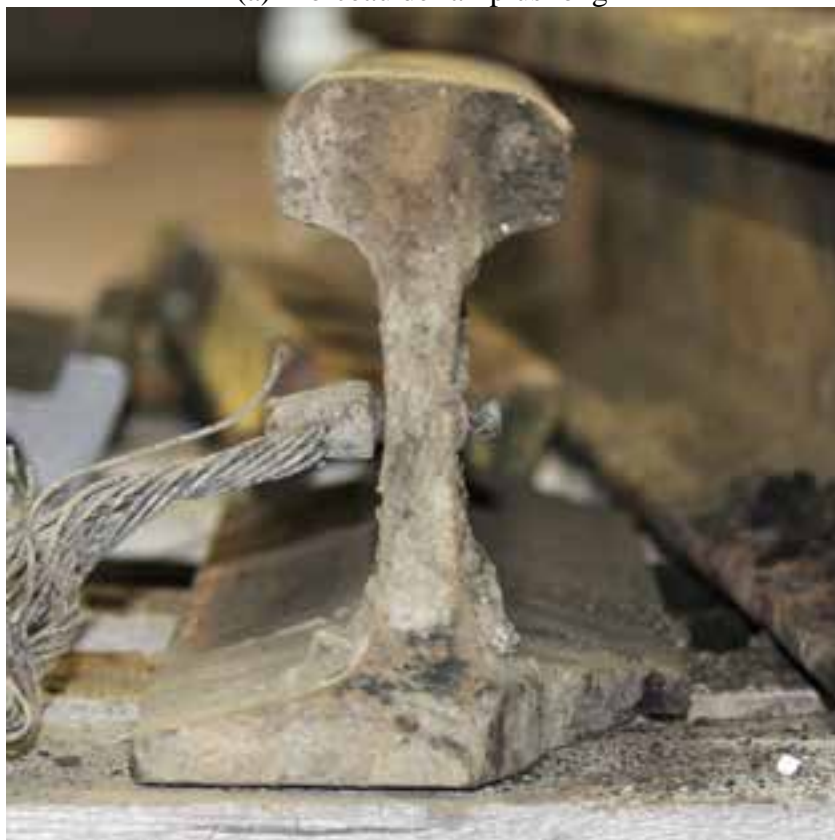
Figure 15 : Gros plans des surfaces de rupture du rail

- 4.2 L'usure du champignon des deux rails était limitée (se reporter aux colonnes 8 et 9 du Tableau 1). Les ruptures des deux rails étaient imputables à une contrainte excessive (Figure 15).

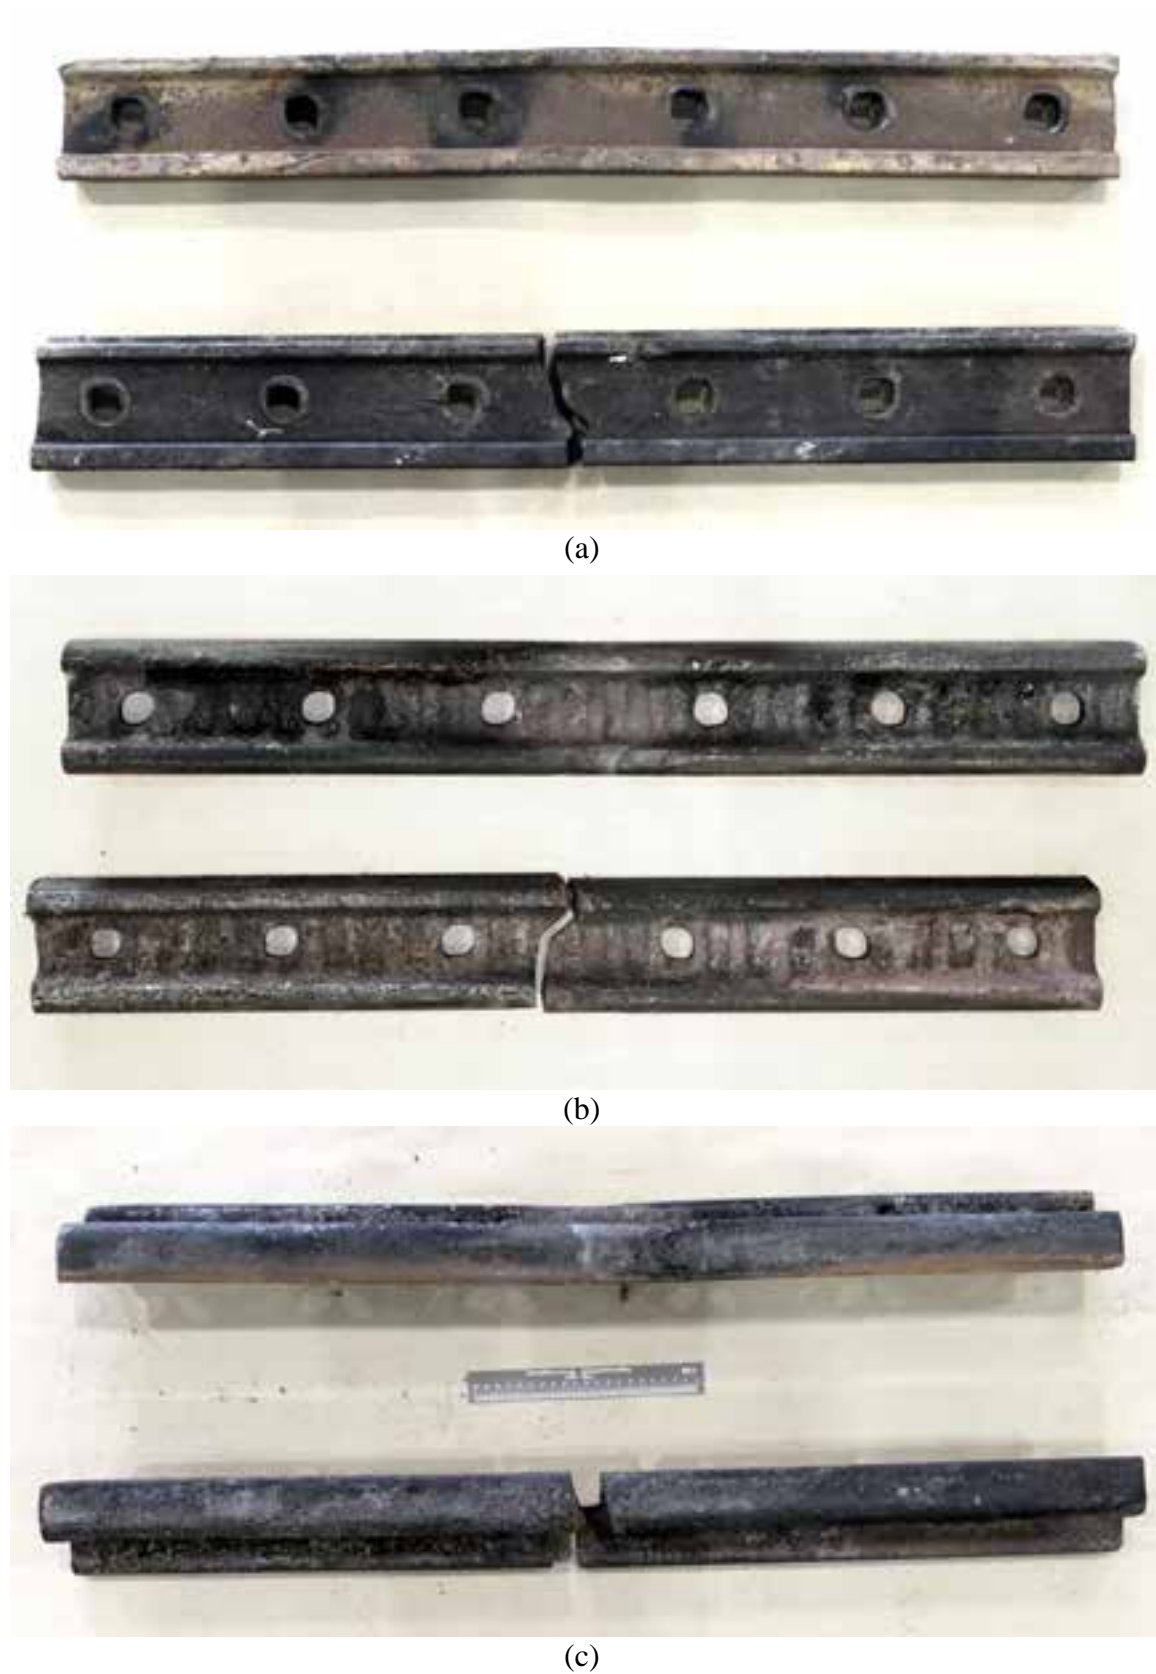
Figure 16 : Diverses vues des éclisses démontées

- 4.4 Le joint de rail a été démonté en vue de l'examen des éclisses (Figure 16). L'éclisse du côté extérieur était déformée, mais on n'y a observé aucune fissure. La Figure 17 montre des photographies des surfaces de ruptures de l'éclisse du côté intérieur. Une petite fissure de fatigue est visible dans le coin supérieur (représenté par une flèche dans les Figure 17a et 17b et représenté en agrandissement dans les Figure 17c et 17d); le reste de la rupture était caractéristique d'une contrainte excessive. Ce bord de l'éclisse se trouvait dans le congé de raccordement sous le champignon du rail, et la fissure de fatigue a pris naissance au point de rencontre des deux rails. De telles fissures de fatigue sont plutôt courantes dans les éclisses<sup>4</sup>. Figure 18 montre des exemples représentatifs de fissures de fatigue dans des éclisses examinées par le laboratoire du BST. Ces éclisses se sont rompues dans des conditions normales de service, par suite d'un agrandissement dû à une contrainte excessive des fissures de fatigue dont la croissance avait atteint une limite critique. Noter que, dans le présent événement, la fissure de fatigue n'avait environ que 25 % de la taille des fissures de fatigue montrées dans la Figure 18. Par conséquent, il est peu probable que cette petite fissure de fatigue ait pu causer la rupture de l'éclisse dans des conditions normales de service. Ainsi, même si cette fissure de fatigue s'est révélée un précurseur de la rupture due à une contrainte excessive, cette dernière a été causée en grande partie par une surcharge exercée au cours du déraillement. Cette même surcharge a, semble-t-il, provoqué la déformation de l'éclisse du côté extérieur.

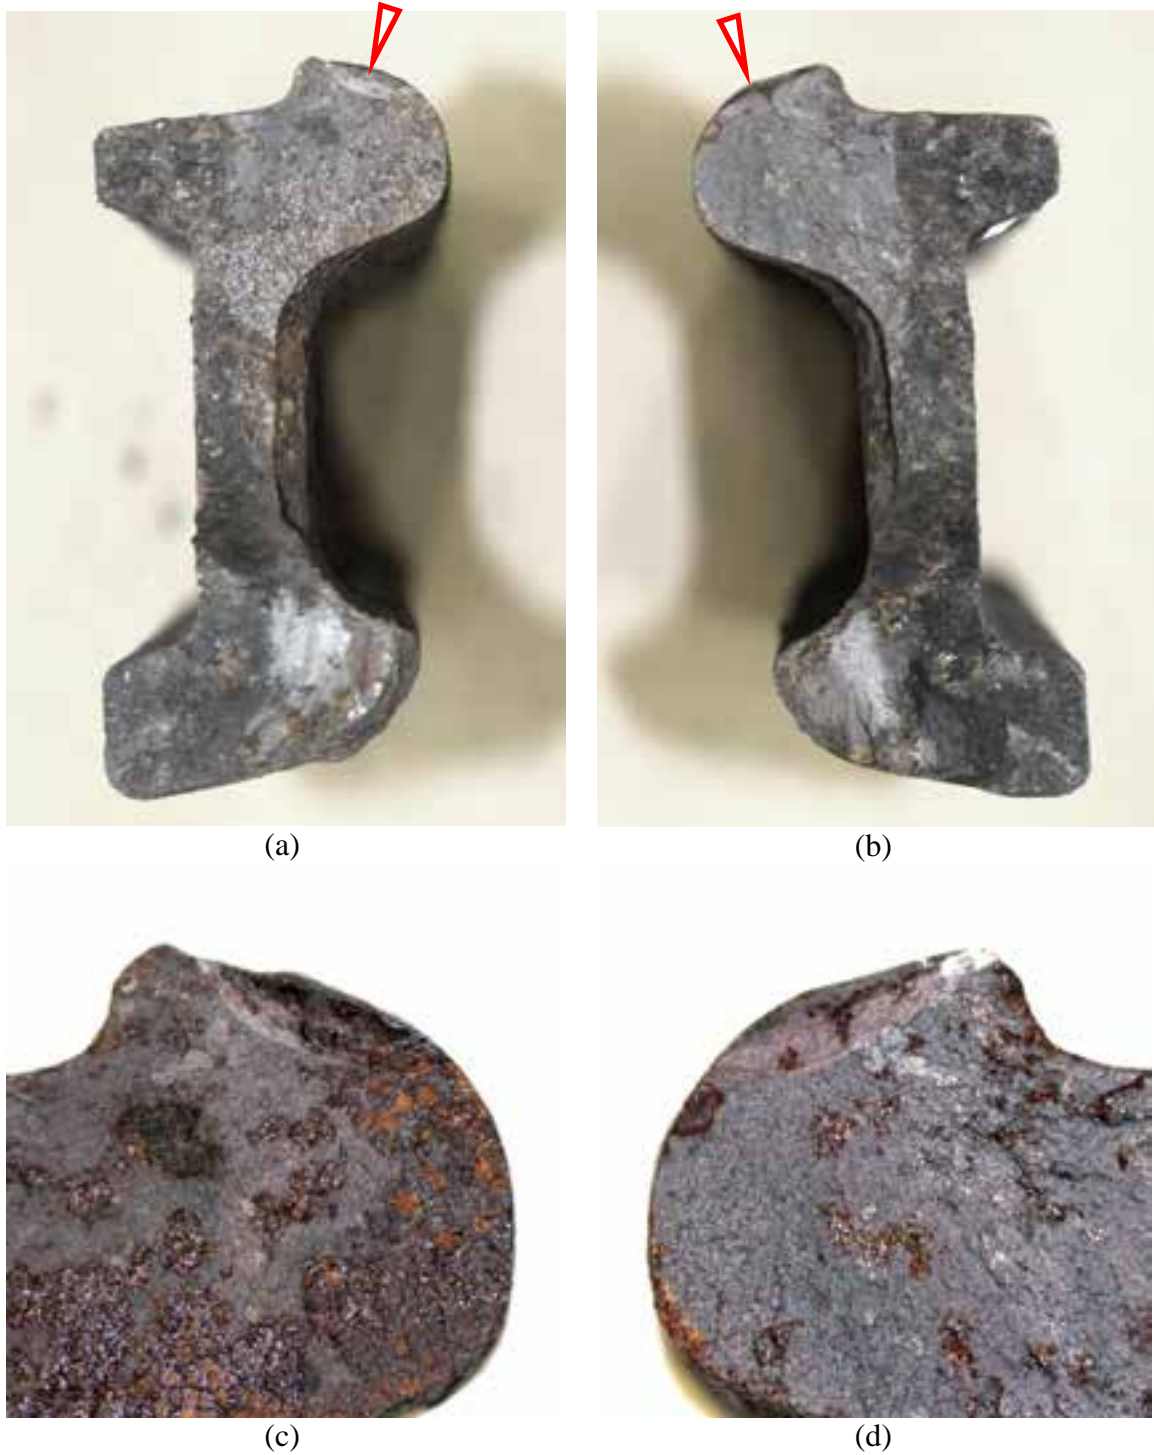
Figure 17 : Gros plans de deux surfaces de contact de la rupture du côté intérieur de l'éclisse

- 4.5 En résumé, l'examen de la rupture de l'éclisse a révélé une petite fissure de fatigue dans l'éclisse du côté intérieur. Cependant, cette fissure de fatigue n'avait pas atteint une taille critique et la rupture complète de l'éclisse découle d'une surcharge exercée au cours du déraillement.
