RAPPORT D'ENQUÊTE AÉRONAUTIQUE  
A00P0040

SÉPARATION D'UN CAPOT DE SOUFFLANTE

AIRBUS A330-200 C-GGWA  
DE CANADA 3000  
AÉROPORT INTERNATIONAL DE VANCOUVER  
(COLOMBIE-BRITANNIQUE)  
LE 17 MARS 2000

Rapport numéro A00P0040

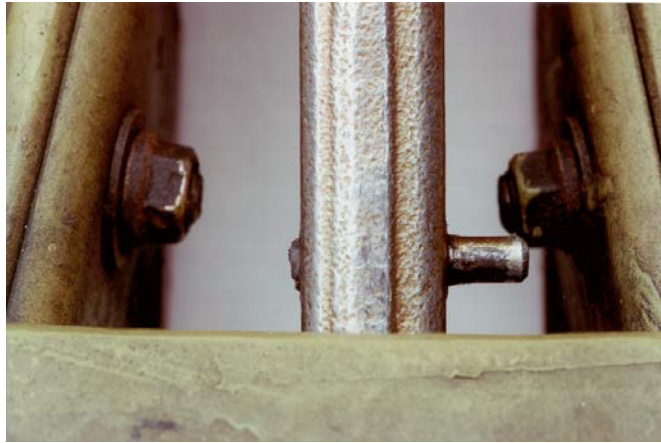
Le mécanisme de verrouillage des capots de la soufflante de l'avion en question est muni d'une ferrure de verrou fabriquée de deux sous-ensembles joints au moyen de quatre boulons à tête hexagonale, de rondelles plates et d'écrous. L'examen du mécanisme de verrouillage a révélé que les sous-ensembles ferrure de verrou avaient été assemblés de manière que le filetage des boulons, les rondelles et les écrous se retrouvent à l'intérieur du sous-ensemble. Un examen plus poussé a révélé que l'entrave entre la détente et les goupilles de sûreté d'une part, et entre les écrous et l'extrémité filetée des boulons d'autre part a semblé être la cause de la déformation ou du bris de plusieurs ensembles détente-goupilles de sûreté (figure 1). Les boulons étant installés comme ils l'étaient, l'épaisseur combinée de la rondelle et de l'écrou équivaut au double de celle de la tête de boulon à elle seule.

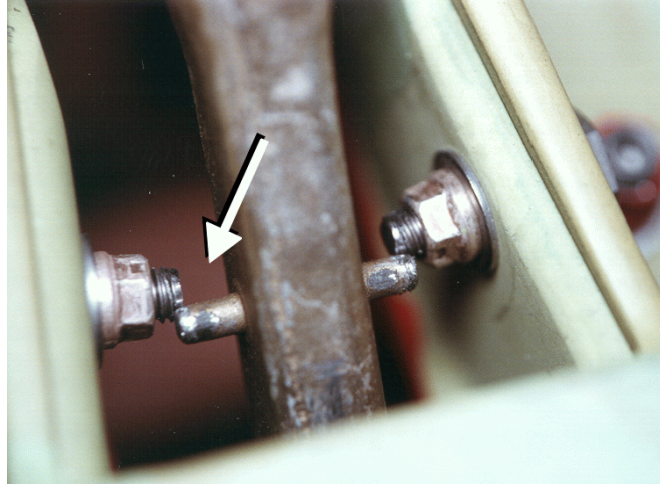
On a aussi remarqué une interaction entre l'ensemble détente-goupilles de sûreté et les fixations du sous-ensemble de la serrure, comme le montrent les dommages aux extrémités des goupilles, les rainures à l'extrémité la plus intérieure des écrous et les marques de filetage sur l'ensemble détente-goupilles de sûreté (figure 2).

1. Il n'y a aucune indication dans le poste de pilotage pour avertir l'équipage si les capots de soufflante sont fermés et verrouillés.
2. L'interaction entre l'ensemble détente-goupilles de sûreté et les pièces de fixation du sous-ensemble de la serrure de verrouillage peut endommager l'extrémité des goupilles et, par le fait même, augmenter les risques de défaillance des composants.

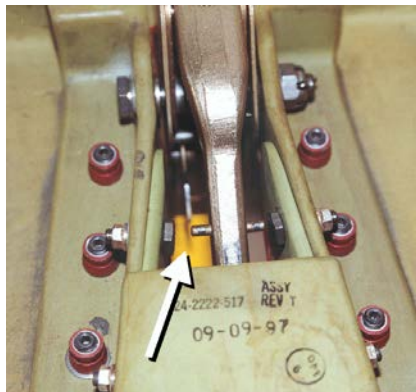
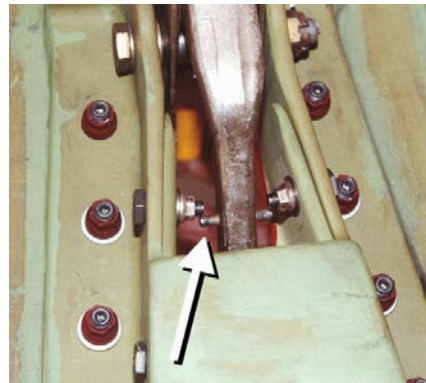
Les enquêteurs ont remarqué que les boulons du sous-ensemble de la serrure de verrouillage, sur les capots de soufflante d'un réacteur d'Airbus A330 équipé de la même façon, étaient orientés la partie fileté à l'extérieur (figure 3), alors que ceux d'autres capots de soufflante de réacteur étaient orientés vers l'intérieur (figure 4). Aussi, les boulons utilisés dans le sous-ensemble de l'avion de comparaison étaient sensiblement plus longs que ceux qui avaient été utilisés sur l'avion accidenté. La longueur accrue des boulons a aggravé l'entrave entre les boulons d'assemblage et l'ensemble détente-goupilles de sûreté. Un entretien avec un représentant du constructeur a révélé que le dessin d'origine du sous-ensemble de la serrure de verrouillage montrait les fixations montées partie fileté des boulons orientée vers l'intérieur (figure 4).

3. L'orientation des boulons du sous-ensemble de la serrure de verrouillage vers l'intérieur et l'utilisation de boulons plus longs que ce qui était nécessaire a aggravé toute entrave entre les boulons d'assemblage et l'ensemble détente-goupilles de sûreté.

1. s'assure que les boulons de fixation des sous-ensembles de la serrure de verrouillage de capot de soufflante qui équipent les avions immatriculés au Canada sont correctement installés;

1. La société a publié un bulletin de service (CF6-80E1-NAC-71-032) le 1<sup>er</sup> janvier 2001 sur la correction du sens des boulons du sous-ensemble de la serrure de verrouillage.

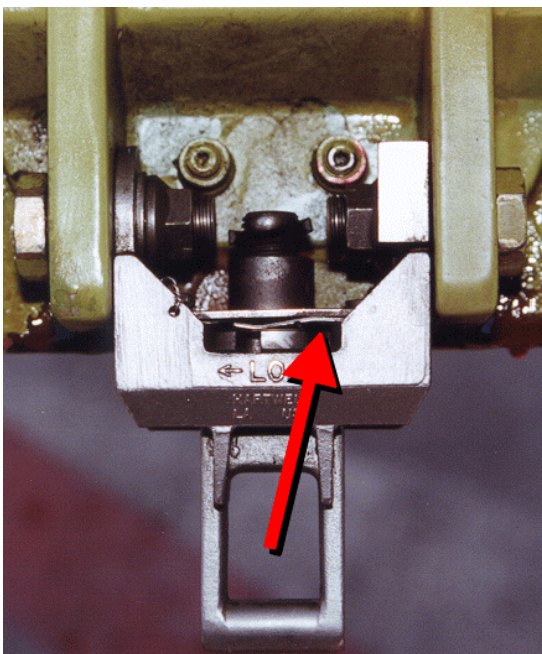
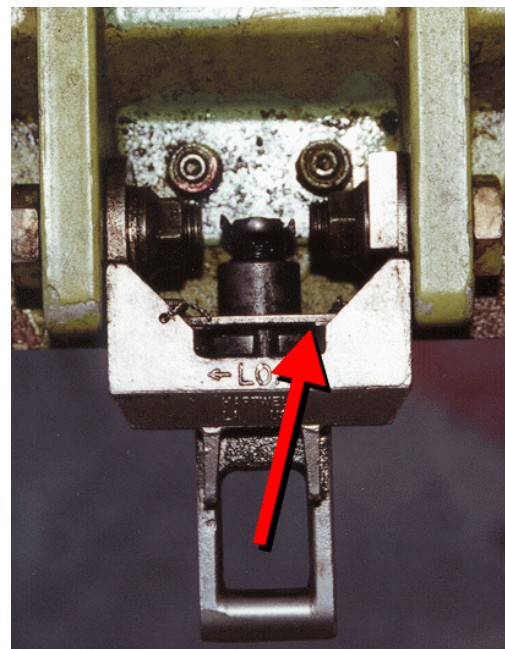
On règle la tension des verrous de capot de soufflante au moyen d'une étoile de réglage présentant des rainures radiales dans l'ensemble de montage des gâches. La position de l'étoile est maintenue par un ressort supérieur et inférieur (ressorts de retenue de l'étoile de réglage) dans chaque ensemble (figure 5). Ces ressorts s'engagent dans une rainure correspondante sur le dessus et le dessous de l'étoile de réglage.

Aucun dommage spécifique n'a été relevé sur les ressorts de retenue de l'étoile de réglage de l'avion accidenté. Par contre, sur la foi d'un bref examen de l'avion de comparaison qui utilisait des composants semblables, on a remarqué plusieurs ensembles de montage des gâches en service dont les ressorts de retenue de l'étoile de réglage étaient brisés (voir un exemple à la figure 6). Dans certains de ces cas, les ressorts supérieur et inférieur du même boulon à œil s'étaient rompus, et il y a eu deux cas où plus d'un ensemble de réglage était touché sur le même capot. On n'a pu trouver une procédure d'inspection spécifique pour les ressorts de retenue de l'étoile de réglage de boulon à œil.

4. La défektivité des ressorts de retenue de l'étoile de réglage augmente les risques que la tension des verrous de capot de soufflante se dérègle.
5. De par leur conception, la hauteur des verrous et leur position sur l'axe inférieur des capots de soufflante permettent difficilement de déceler visuellement si un verrou est déverrouillé.

4. avise les transporteurs aériens canadiens des résultats d'une étude du BST relative aux défauts des ressorts de retenue de l'étoile de réglage des boulons à  $\alpha$  il pour qu'ils puissent prendre des mesures appropriées pour remédier à la situation;
