RAPPORT D'ENQUÊTE SUR UN ACCIDENT AÉRONAUTIQUE  
A00P0208

RUPTURE D'UNE PALE DU ROTOR PRINCIPAL

MD HELICOPTER 369D (hélicoptère) C-GXON  
PRISM HELICOPTERS LTD.

LE 31 OCTOBRE 2000

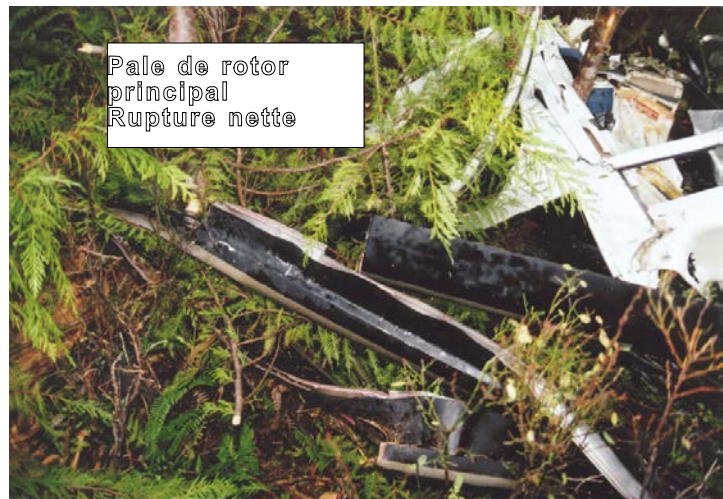
Les marques relevées sur la partie arrière du fuselage indiquent que les pales du rotor principal ont cisailé la poutre de queue de l'appareil. Tous les amortisseurs d'avance-recul ont été arrachés. Cet hélicoptère est équipé d'un rotor principal à cinq pales identifiées au moyen de couleurs. La pale rouge avait quelque chose de particulier en ce sens qu'elle s'est rompue nette au tiers de sa longueur à partir de l'emplanture (voir la figure 1). La rupture était perpendiculaire au bord d'attaque de la pale, et le longeron rompu dépassait du revêtement. Les deux autres tiers de la pale rompue n'ont pas été retrouvés. La pale blanche et la poignée de pale du rotor principal étaient absentes. La pale jaune s'est rompue au tiers de sa longueur et il est évident qu'elle a été endommagée après avoir heurté la poutre de queue. La pale verte s'est

rompue en deux après avoir cessé de tourner. Seule la pale bleue ne s'est pas rompue. À part les dommages en vol attribués au cisaillement de la poutre de queue par les pales, les dommages au circuit et aux pales du rotor principal sont typiques d'un rotor immobile ou non entraîné par le moteur au moment de l'impact.

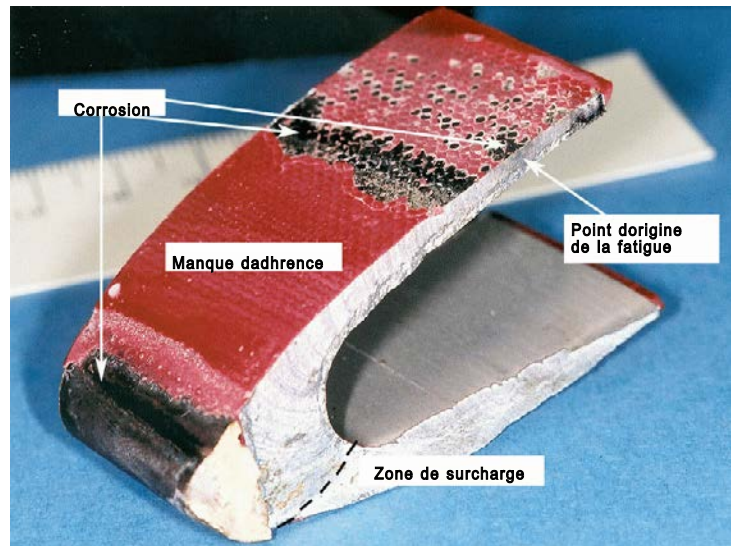
La pale rouge qui s'est rompue nette a été récupérée et transportée à un laboratoire technique indépendant pour inspection. Des inspections visuelles détaillées à l'œil nu et au microscope électronique à balayage ont révélé la présence d'un manque

d'adhérence entre le revêtement de la pale et le longeron ainsi que des piqûres de corrosion dans le longeron, dans la zone où il y avait un manque d'adhérence. Une crique de fatigue avait pris naissance dans l'une des piqûres de corrosion et s'est propagée dans le longeron jusqu'à ce que la pale se rompe en surcharge. La piqûre de corrosion présentait des traces de chlore et de soufre typiques de la corrosion que l'on retrouve en milieu marin ou industriel.

La crique dans le longeron de la pale de rotor défectueuse ne s'est pas propagée au revêtement extérieur à cause du manque d'adhérence entre le longeron de la pale du rotor principal et le revêtement extérieur. C'est pourquoi la présence de la crique n'aurait pas pu être décelée grâce à une inspection visuelle avant la rupture de la pale.

Après avoir confirmé la présence d'un défaut de fabrication (le manque d'adhérence dans la zone de rupture des pales) dans les pales du rotor principal, le fabricant des pales a immédiatement pris les mesures correctives qui s'imposaient en informant les exploitants du problème et en publiant, le 6 novembre 2000, un bulletin technique obligatoire ordonnant une vérification de l'adhérence des pales des 369D en question avant le prochain vol. Le 20 novembre 2000, la Federal Aviation Administration des États-Unis a publié une consigne de navigabilité exigeant la conformité au bulletin technique obligatoire mentionné ci-dessus. Cette consigne de navigabilité exige l'exécution, avant le prochain vol, d'une inspection non répétitive de toutes les pales de rotor principal de 369D fabriquées par le fabricant agréé de pièces et elle définit de nouveaux critères d'acceptabilité en matière de manque d'adhérence pour toutes les nouvelles pales.
