RAPPORT D'ENQUÊTE SUR UN ÉVÉNEMENT AÉRONAUTIQUE
A00Q0094

SORTIE EN BOUT DE PISTE

ROYAL AIR MAROC
BOEING 747-200 CN-RME
AÉROPORT INTERNATIONAL DE
MONTRÉAL/DORVAL (QUÉBEC)
LE 23 JUILLET 2000

Rapport numéro A00Q0094

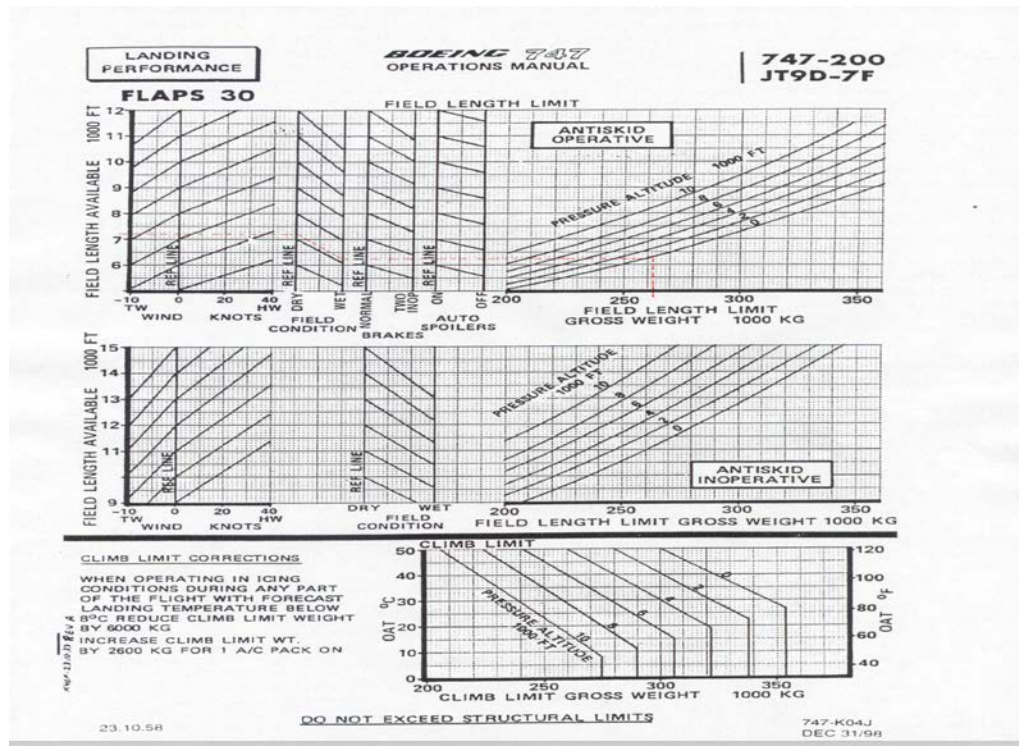
Annexe A - Diagramme de performances d'atterrissage

Les diagrammes de performances d'atterrissage figurant dans le manuel du Boeing 747 (*Boeing 747 Operations Manual*) permettent de déterminer la longueur de piste requise pour l'atterrissage, en fonction de différents facteurs pouvant influencer la distance de roulement au sol comme la masse de l'appareil, le braquage des volets, l'altitude de l'aéroport par rapport au niveau de la mer et les vents au sol. Les diagrammes permettent également d'apporter des corrections aux longueurs de piste requises, advenant que la piste soit mouillée, que le fonctionnement automatique des déporteurs sol soit défectueux, ou que deux freins soient désactivés, ou même la combinaison de ces trois éléments. Ces diagrammes incluent la marge de protection de 40 p. 100 qu'exigent les règles de certification pour ce type d'appareil. Rien n'indique que l'équipage de conduite ait pris connaissance de ces diagrammes avant l'atterrissage, se fiant plutôt à leur expérience et à leur connaissance des performances de l'appareil afin de déterminer si la longueur de piste était suffisante. La masse calculée de l'appareil à l'atterrissage était de 263 000 kg. Selon le diagramme de performances d'atterrissage,

l'appareil pouvait, par vent calme, se poser sur une piste mouillée d'une longueur de 7 200 pieds, tout en respectant les règles de certification.

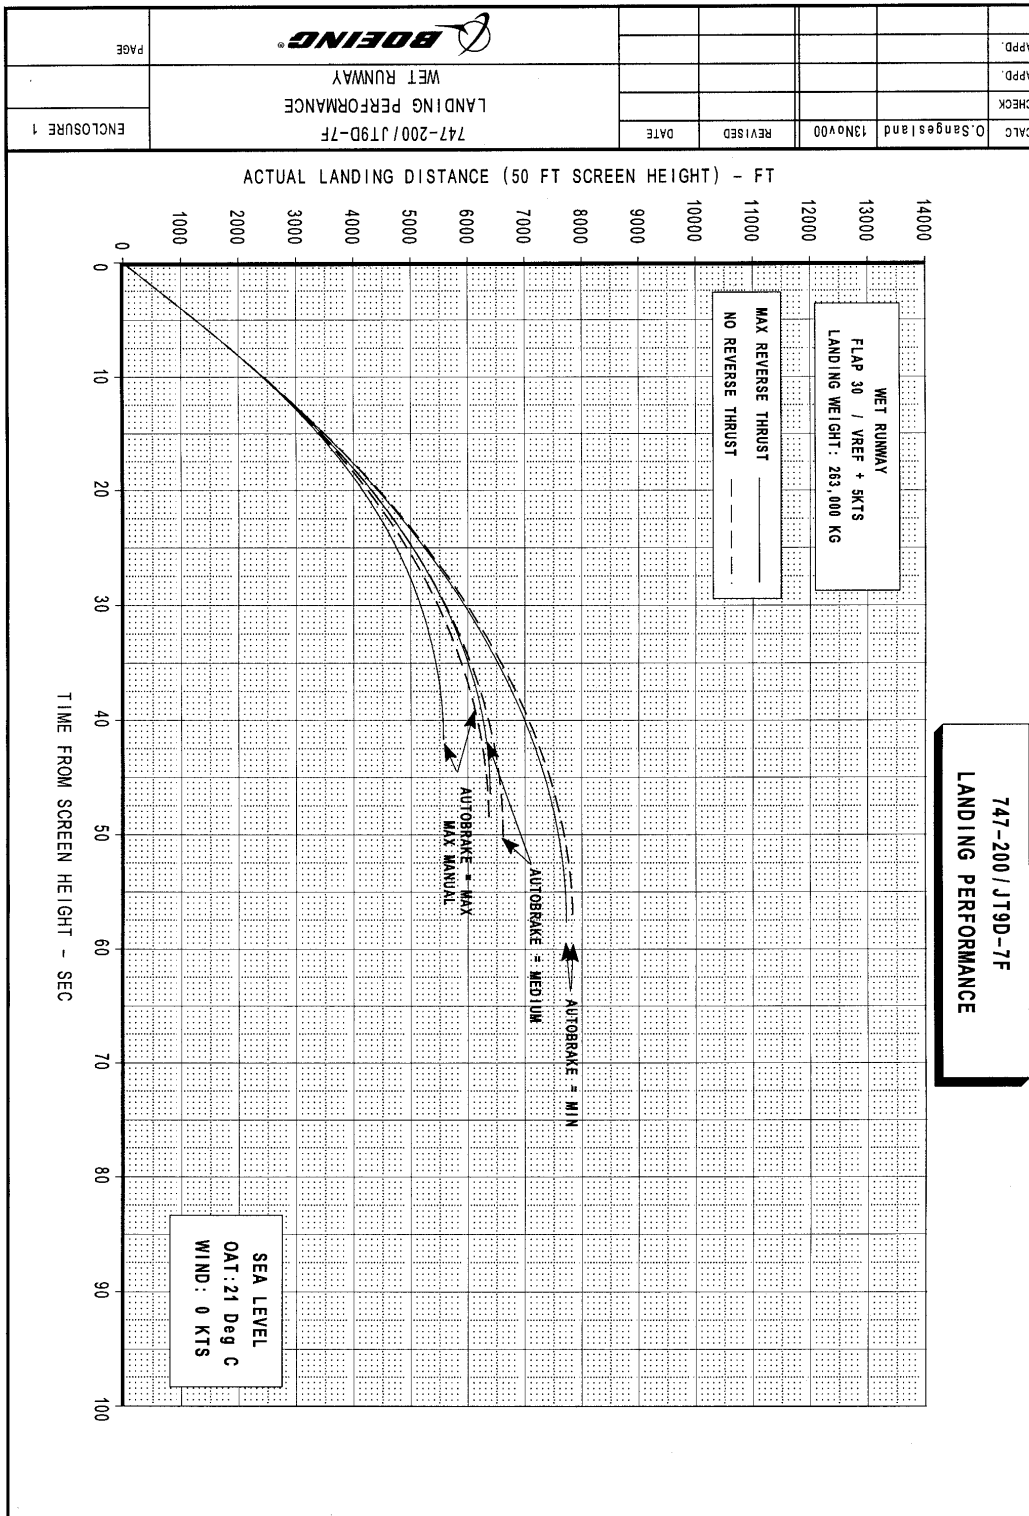
Annexe B - Distances d'atterrissage sur piste mouillée Vent calme

Pendant l'approche, le PNF jette occasionnellement un coup d'oeil aux données fournies par le système de navigation par inertie (INS), comme la direction et la vitesse des vents. Cela lui permet d'être en mesure de reconnaître la possibilité d'un cisaillement du vent et de prendre les mesures correctives nécessaires. L'information recueillie indique qu'aucun signe de cisaillement du vent n'a été observé à partir des données fournies par l'INS pendant l'approche. Toutefois, peu de temps avant le toucher des roues, les vents de surface ont changé subitement, résultant en une composante variable de vent arrière avoisinant les 15 noeuds à l'atterrissage. Une composante de vent arrière de 15 noeuds, lorsque la piste est mouillée, augmente la distance de roulement entre 1 000 pieds et 1 400 pieds, selon la méthode de freinage utilisée (voir les annexes B et C).

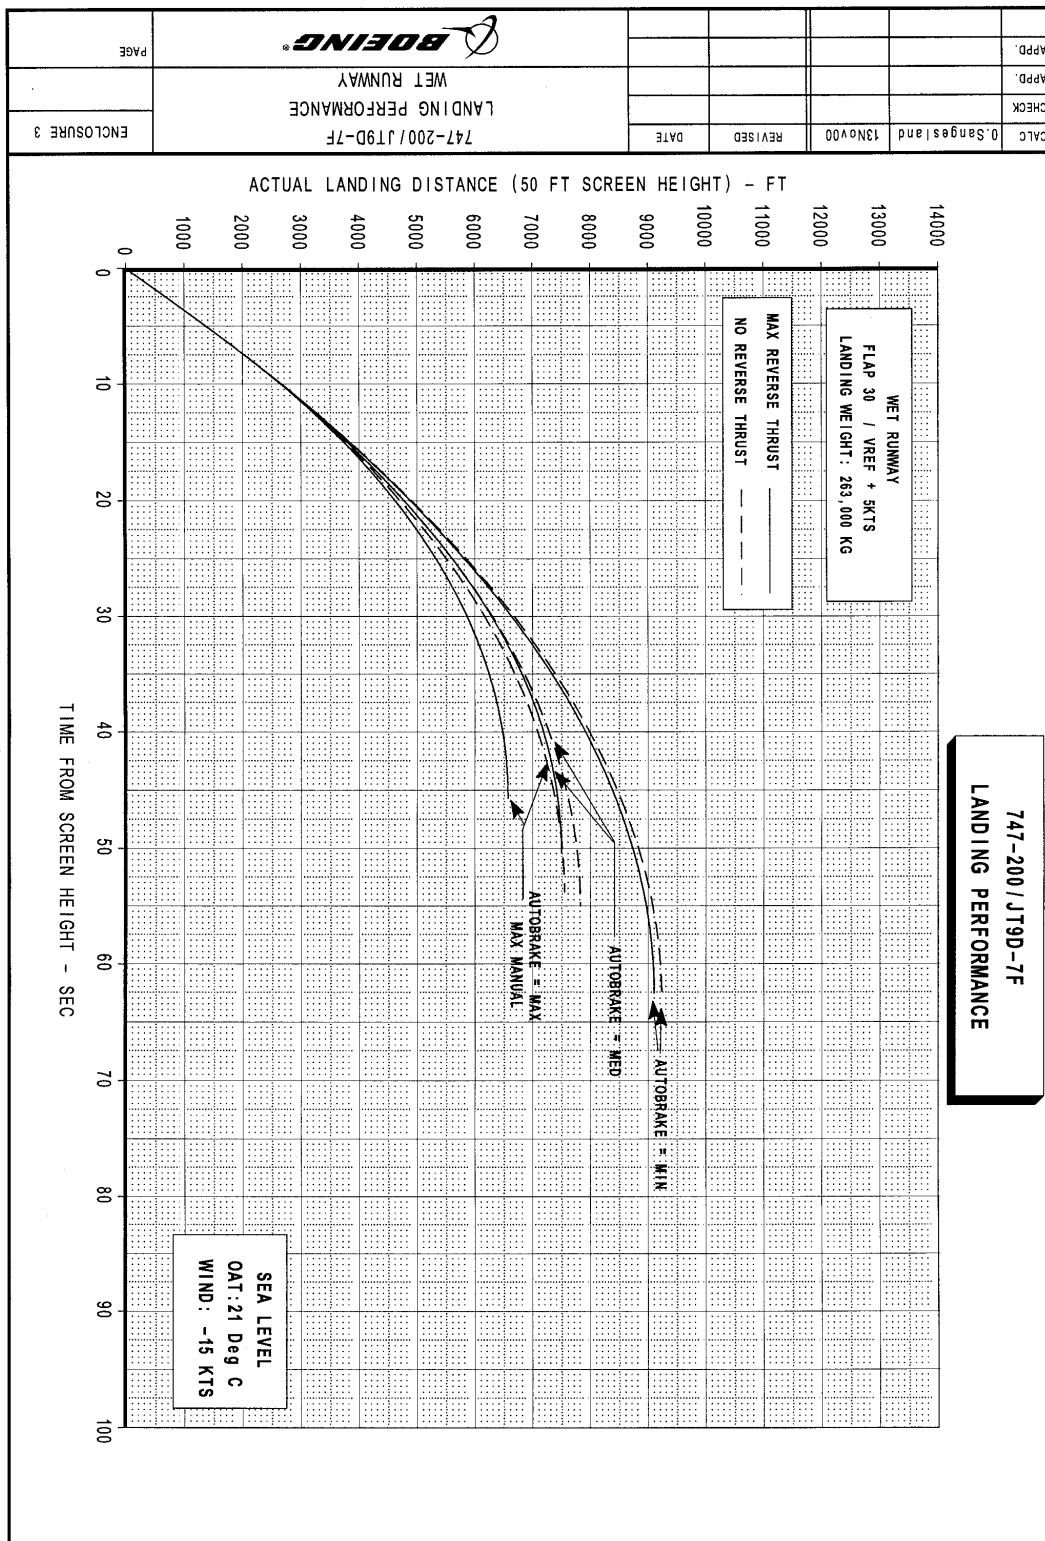
Annexe C - Distances d'atterrissage sur piste mouillée Composante de vent arrière de 15 noeuds

piste mouillée, avec une composante de vent arrière de 15 noeuds, établi à $V_{ref}+5$, la distance d'atterrissage requise mesurée à partir d'une hauteur-écran de 50 pieds au-dessus du seuil de piste, jusqu'à l'immobilisation de l'appareil ayant une masse de 263 000 kg, est d'environ 7 800 pieds lorsque le système de freinage automatique est sur la position MED, comparativement à 9 200 pieds à la position MIN. L'avion est également équipé d'un système de freins anti-dérapant empêchant les roues de bloquer lors d'un atterrissage sur une piste mouillée, enneigée ou glacée. L'information recueillie indique que les freins et le système anti-dérapant fonctionnaient normalement au moment de l'atterrissage.
