RAPPORT D'ENQUÊTE SUR  
UN INCIDENT AÉRONAUTIQUE  
A01P0126

PERTE D'ESPACEMENT

CENTRE DE CONTRÔLE RÉGIONAL  
DE VANCOUVER  
EXPLOITÉ PAR NAV CANADA  
À 110 NM AU NORD-OUEST DE L'INTERSECTION DUXAR  
(COLOMBIE-BRITANNIQUE)  
LE 8 JUIN 2001

Rapport n° A01P0126

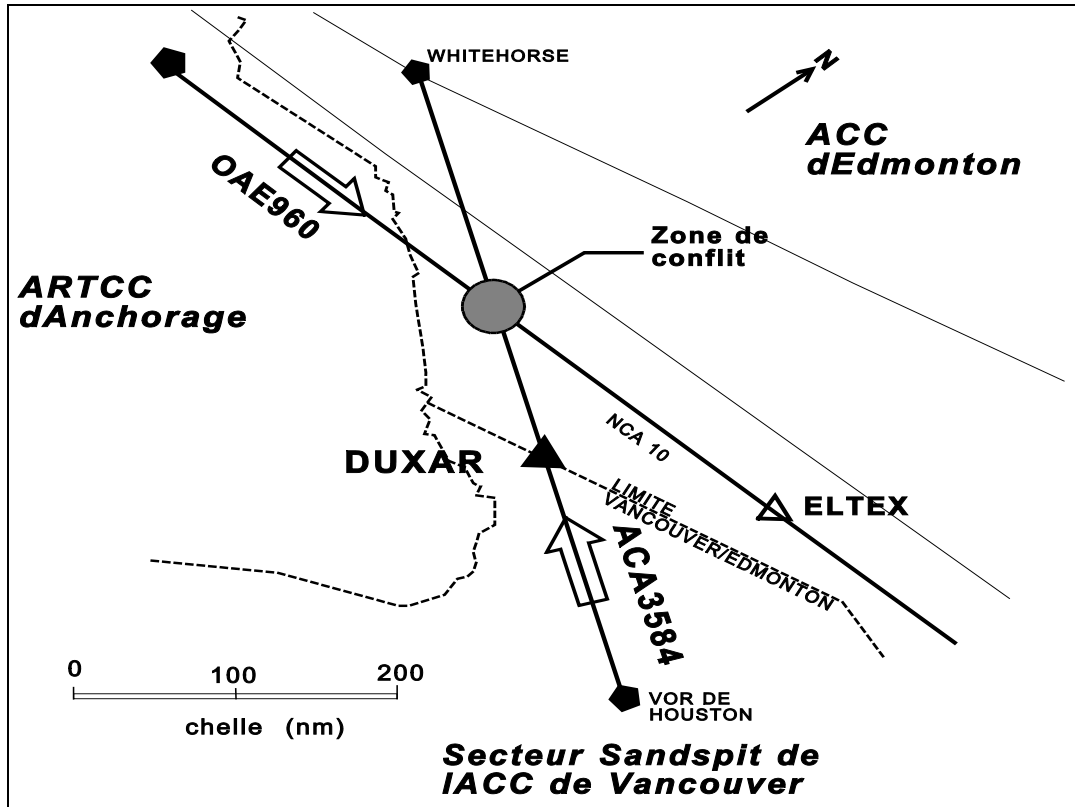
Le B737 (ACA3584) se rendait à Whitehorse en passant par le VOR (radiophare omnidirectionnel VHF) de Houston et l'intersection DUXAR à l'altitude autorisée du niveau de vol (FL) 310. Il a croisé la route 10 de la Région de contrôle du Nord (NCA 10) à environ 110 milles marins (nm) au nord-ouest de l'intersection DUXAR. Cette intersection se trouve à la limite de l'espace aérien des centres de contrôle régionaux (ACC) de Vancouver et d'Edmonton (voir la figure 1). Entre le VOR de Houston et DUXAR, l'appareil se trouvait sous le contrôle du secteur Sandspit de l'ACC de Vancouver.
