RAPPORT D'ENQUÊTE AÉRONAUTIQUE

A01P0171

PERTE D'ESPACEMENT ET RISQUE DE COLLISION

INTERSECTION KELSY (COLOMBIE-BRITANNIQUE)

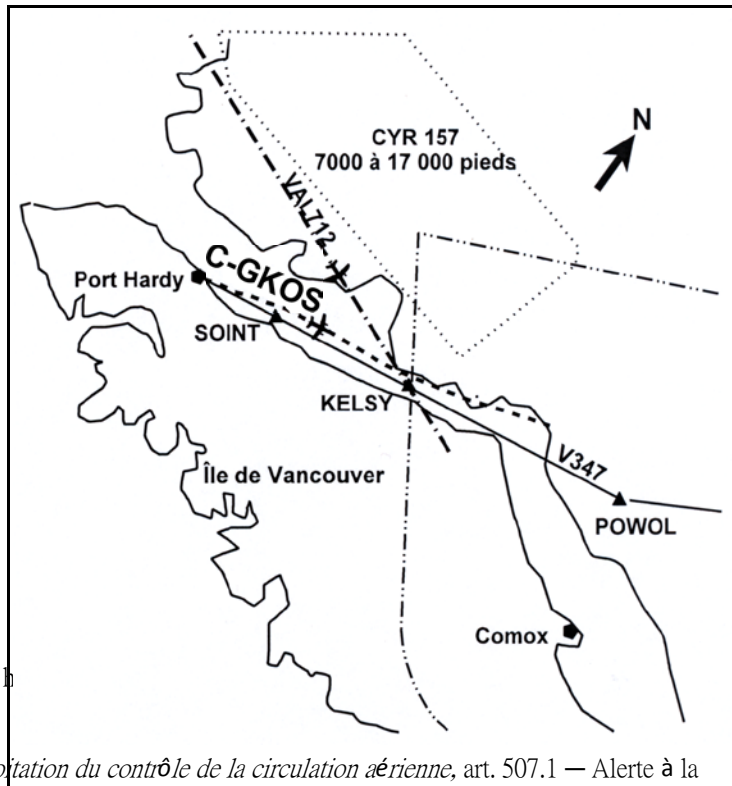
L'incident est survenu dans l'espace aérien du secteur de Nootka (figure 1), lequel est adjacent à l'espace aérien terminal militaire contrôlé par l'unité de contrôle terminal militaire de Comox à la 19^e Escadre de Comox³. Dans cette région terminale militaire, la réglementation impose un espacement minimal entre les aéronefs de 3 NM horizontalement ou de 1 000 pieds verticalement mais, dans le secteur de Nootka, un espacement de 5 NM est exigé. Un accord formel conclu entre le ministère de la Défense nationale et NAV Canada définit plus en détails les responsabilités et les procédures s'appliquant à tous les
