RAPPORT D'ENQUÊTE AÉRONAUTIQUE

A01Q0122

RISQUE DE COLLISION

LE CESSNA 172N C-GIXH

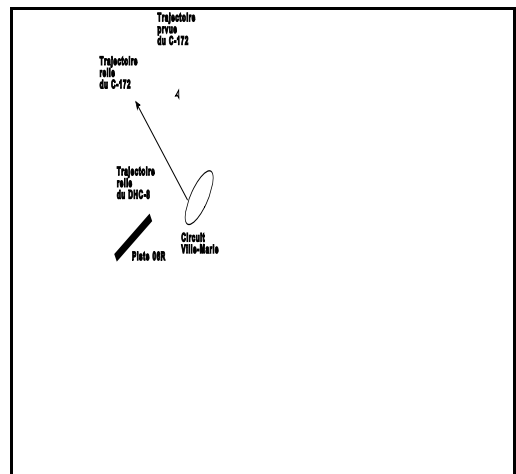
Afin d'observer les feux d'artifice présentés au parc d'attractions La Ronde situé sur l'île Sainte-Hélène (Québec), le pilote a loué le Cessna 172N immatriculé C-GIXH, propriété de la compagnie Cargair Ltée. Vers 21 h 50, heure avancée de l'Est (HAE)¹, le Cessna, à bord duquel se trouvait le pilote et trois passagers, a décollé de l'aéroport de Mascouche pour effectuer le vol touristique au-dessus de Montréal selon les règles de vol à vue (VFR). Avant de pénétrer dans la zone de contrôle de Dorval, le pilote a établi la communication radio sur la fréquence de la tour de Dorval et a été identifié au radar. Il a obtenu l'autorisation de se diriger au-dessus de Montréal pour s'établir dans le circuit touristique Ville-Marie et de maintenir une altitude de 1 700 pieds asl. Le circuit Ville-Marie est de forme ovale et permet aux appareils de survoler la ville tout en restant au sud des axes de départ des pistes 06 droite (06R) et 06 gauche (06L) de l'aéroport international de Montréal / Dorval. Il s'étend sur une distance d'environ 8 milles marins (nm) sur un axe nord-est sud-ouest. L'extrémité sud-ouest est la plus rapprochée de l'aéroport et est située à 4 nm à l'est du seuil de la piste 24 gauche (extrémité de la piste 06R - voir la Figure 1).

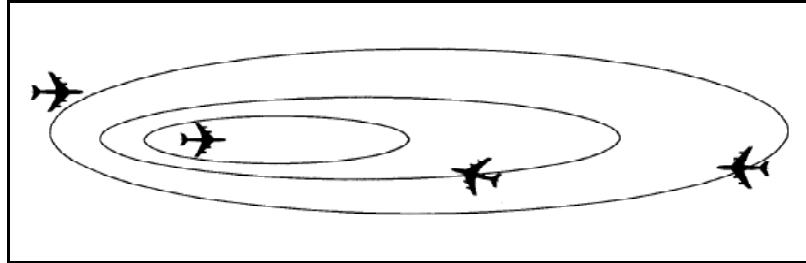
Le signal de retour est traqué par le TCAS/ACAS, lui permettant de prédire des trajectoires de vol. Le TCAS/ACAS est conçu pour empêcher les autres appareils de pénétrer dans la zone de collision (voir la Figure 2). Le

TCAS/ACAS définit cette zone comme un espace aérien en trois

dimensions dont les dimensions physiques varient en fonction du taux de rapprochement. Si un aéronef se trouve sur une trajectoire de vol qui va l'amener dans la zone de collision d'un appareil équipé d'un TCAS/ACAS, le système émet un avis au pilote. Le TCAS/ACAS II donne deux types d'avis : des avis de circulation (TA) et des avis de résolution (RA). Ces avis sont basés sur le temps et sont donnés dès qu'un appareil intrus pénètre dans la zone de précaution ou dans la zone d'avertissement. Les dimensions physiques de ces deux zones varient en fonction de la vitesse de rapprochement. Quand le système prévoit que l'appareil intrus pénétrera dans la zone de collision dans les 20 à 48 secondes (la zone de précaution), le TCAS/ACAS donne un TA au pilote. Les TA fournissent des renseignements sur le trafic à proximité et sont conçus pour aider l'équipage de conduite à rechercher visuellement le trafic conflictuel et à avertir les pilotes de la possibilité d'un RA.
