**RAPPORT D'ENQUÊTE AÉRONAUTIQUE**  
**A02Q0098**

**SÉPARATION DE L'AILE DROITE EN VOL**  
**DU GILLES LÉGER SUPER CHIPMUNK C-GLSC**  
**À SAINT-STANISLAS DE KOSTKA (QUÉBEC)**  
**LE 14 JUILLET 2002**

Rapport numéro A02Q0098

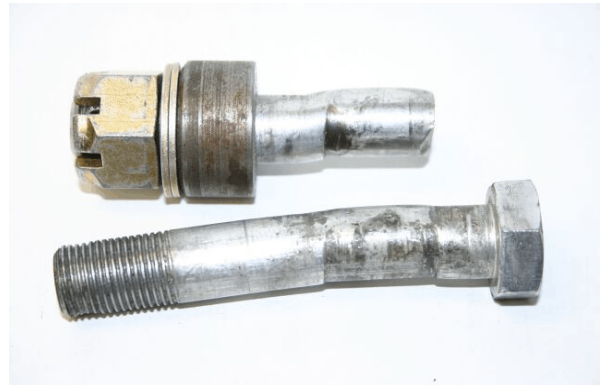
Le pilote constructeur n'a pu se procurer les boulons d'attache originaux (référence originale 06256 puis 05179), ceux-ci étant spécifiquement fabriqués par de Havilland. Ces boulons avaient un diamètre de 0,731 po et étaient trempés à 150 ksi<sup>2</sup>. Les boulons utilisés par le constructeur (AN10-23) avaient un diamètre de 0,625 po. La norme de trempe de ces boulons est établie à 125 ksi et les boulons accidentés ont atteint 26-28 sur l'échelle Rockwell, ce qui correspond à 123/129 ksi. Les boulons étaient donc conformes à la norme AN. Par contre, une marque en forme de O sur la tête du boulon correspond, selon le catalogue « National Aircraft Parts », à une résistance comprise entre 145 et 165 ksi. Il a été déterminé qu'avec des boulons d'une résistance de 125 ksi, la résistance de l'attache était réduite à 61 % de la force originale et à 72 % avec une résistance de 150 ksi. Des bagues ont été usinées pour permettre d'adapter la dimension des trous à celles des boulons. Sur la photo 1, on voit le boulon du longeron principal de droite qui a cédé. Le boulon du bas provient du longeron de gauche et sa déformation indique qu'il était sur le point de céder.

**Photo 1.** Boulon du haut cassé; aile droite.  
Boulon du bas déformé; aile gauche.

Tous les éléments structuraux relatifs aux attaches d'aile ont été soumis à un examen approfondi au laboratoire du BST. Le rapport conclut que le boulon inférieur du longeron principal droit a cédé en premier; le mouvement initial vers le haut de l'aile a déchiré l'attache avant et l'aile s'est alors pliée vers l'arrière en arrachant de l'aile l'emplanture de l'attache supérieure du longeron principal.

Les observations faites sur le boulon indiquent que celui-ci s'est rompu sous des forces combinées de cisaillement et de tension causées par l'étirement lorsque celui-ci a été déformé.

Comme la force a été appliquée horizontalement, toutes les précriques de fatigue auraient normalement dû se développer à 90 degrés de l'axe de tension, autrement dit en bas ou en haut du nouveau trou. Aucune précrique de fatigue n'a été relevée à ces endroits, et toutes les fractures observées sur les boulons ou sur l'attache avant ont été causées par une surcharge.

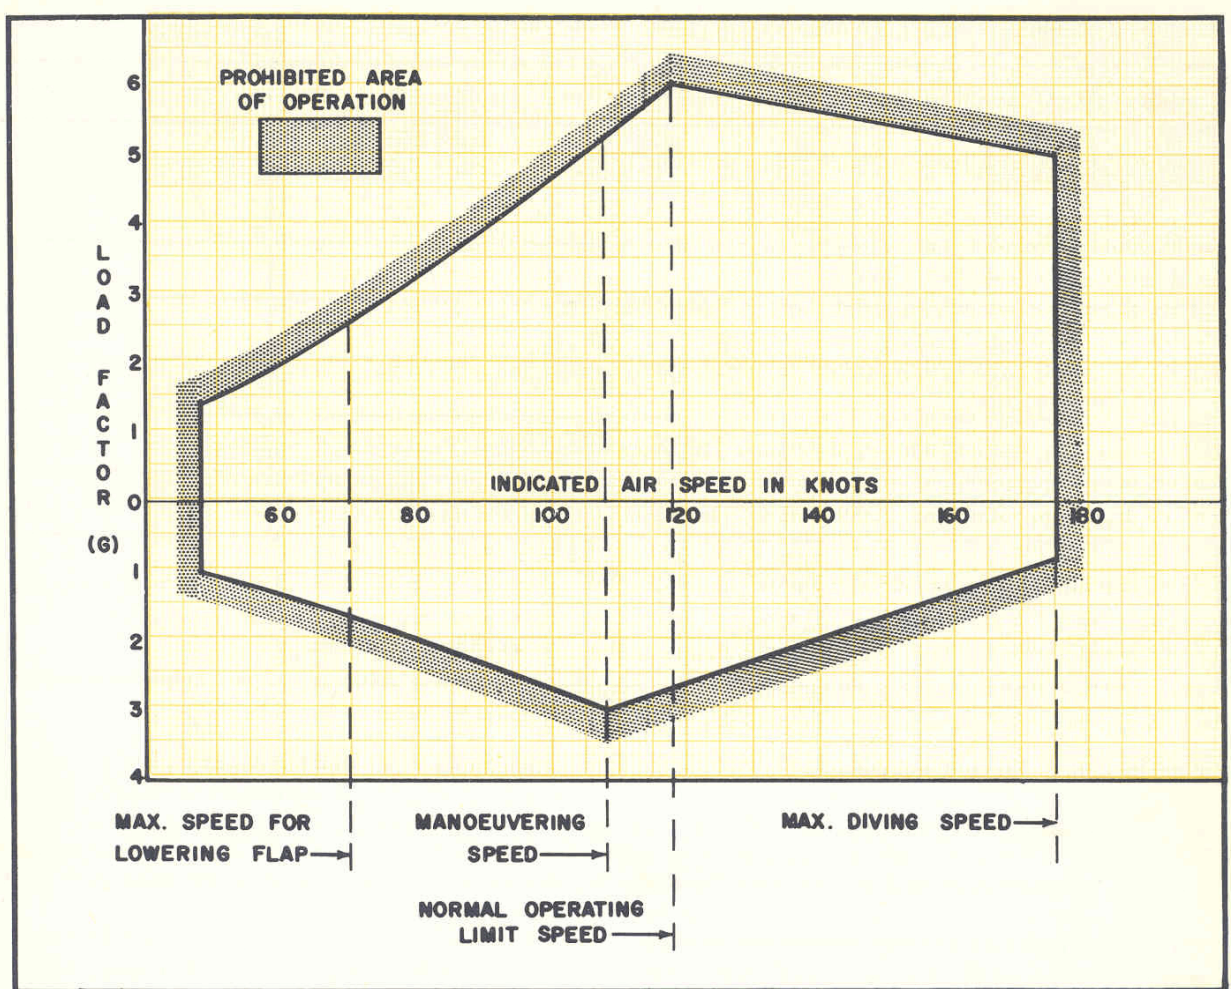
Figure 4-2 Operating Flight Strength Diagram

Le constructeur disposait d'un extrait de manuel du Chipmunk indiquant qu'à la masse maximale de 1 930 lb et à une vitesse indiquée de 136 mi/h, le modèle DHC-1B pouvait encaisser un facteur de charge de 9 g. Le document indiquait également qu'à 230 mi/h, le facteur de charge maximum était réduit à 6,75 g. Cependant, le document était accompagné d'un graphique indiquant que le niveau de charge le plus élevé pouvait être atteint à 136 mi/h

(120 noeuds) et que celui-ci était limité à 6 g. D'après le graphique, ce facteur descend à 4,9 g à la vitesse maximale indiquée, soit 202 mi/h (175 noeuds). Il n'a pas été possible de déterminer de quel manuel précis l'extrait avait été tiré (voir l'annexe A).

D'après l'article 523.303 de la réglementation, à moins d'indications contraires, un coefficient de sécurité de 1,5 doit être utilisé par rapport à la charge maximale. La valeur obtenue est appelée charge ultime<sup>3</sup>. Théoriquement, en se référant au graphique à l'annexe A, les ailes non modifiées du Chipmunk original montées sur le Super Chipmunk auraient pu, avant de subir une déformation permanente ou se rompre, résister à une charge ultime calculée comme suit :  $1\ 930\text{ lb} \times 6\text{ g} \times 1,5/2 = 400\text{ lb}$ , soit 7,2 g. Par contre, le rapport entre l'augmentation de la masse maximale autorisée et le facteur de charge n'est pas nécessairement linéaire et, pour confirmer le facteur de résistance, il faut normalement procéder à des essais. Comme l'appareil n'était pas destiné à être homologué pour de la voltige sans limite, aucun calcul ni essai de résistance n'étaient exigés par la réglementation. De ce fait, le constructeur n'avait pas à produire un nouveau graphique des paramètres de vol. La documentation du modèle Super Chipmunk donnant les caractéristiques de l'appareil précise que ce dernier résiste à des facteurs de charge positif de 9 g et négatif de 6 g.
