RAPPORT D'ENQUÊTE AÉRONAUTIQUE

A03O0088

DÉCROCHAGE / VRILLE ET COLLISION AVEC LE RELIEF

**DU FBA-2C1 BUSH HAWK C-GTUP
EXPLOITÉ PAR FOUND AIRCRAFT CANADA INC.**

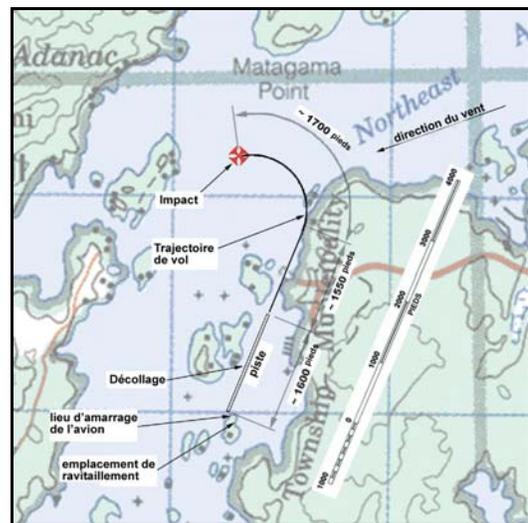
Figure 1. Lieu de l'accident

La trajectoire de vol de l'avion est présentée à la figure 1. La piste et la trajectoire de montée initiale étaient abritées par des arbres sur la droite. Pendant la montée, lorsque l'avion est sorti au-dessus de la cime des arbres, il a été de plus en plus exposé au vent du nord-est. Lorsque l'avion a viré à gauche, le vent est passé d'un vent trois-quarts de face à un vent arrière. Le Guide de l'instructeur de vol⁴ de Transports Canada décrit de nombreuses illusions que peut créer la dérive d'un avion volant à basse altitude. En particulier, un virage faisant passer l'avion d'un vent de face à un vent arrière produit une illusion de glissement vers l'intérieur du virage, suivie d'une illusion d'accélération.
