RAPPORT D'ENQUÊTE AÉRONAUTIQUE
A03O0171

IMPACT SANS PERTE DE CONTRÔLE
DU BEECH 58TC BARON N6058T
À 3 nm AU SUD-EST DE L'AÉROPORT DU CENTRE-VILLE
DE TORONTO (ONTARIO)
LE 7 JUILLET 2003

Rapport numéro A03O0171

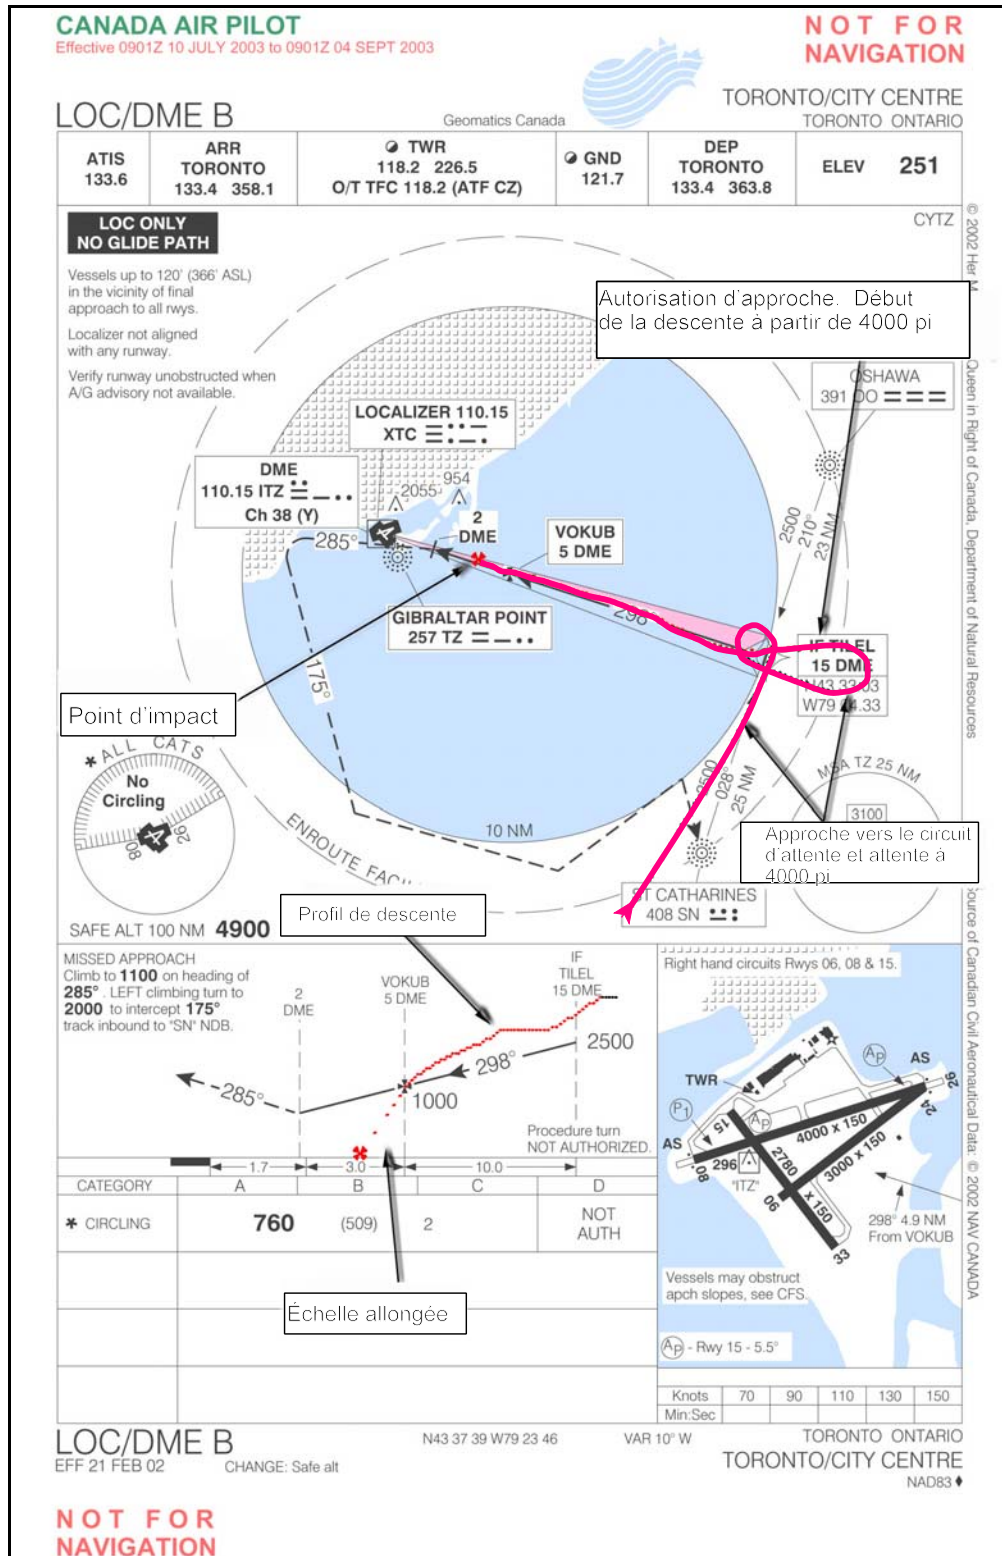
Annexe A – Renseignements sur la trajectoire de vol

On a obtenu des données d'un radar situé à l'aéroport international de Toronto/Lester B. Pearson, situé à 14 milles au nord-ouest de l'aéroport du centre-ville de Toronto. La trajectoire et l'altitude obtenues du radar sont présentées à l'annexe A. L'avion a maintenu une altitude de 4000 pieds asl et une vitesse d'environ 140 noeuds⁴ alors qu'il entrait dans le circuit d'attente. Une fois qu'on a autorisé le pilote à exécuter l'approche, l'avion a commencé à descendre immédiatement, et sa vitesse a augmenté jusqu'à environ 190 noeuds. L'avion a franchi le repère TLEL en descente à environ 3500 pieds asl.

À 13,5 DME, l'avion s'est mis en palier à 2900 pieds et sa vitesse a diminué à 150 noeuds. Il a repris sa descente à 11 DME, d'abord à une vitesse de descente d'environ 1000 pieds par minute, puis à une vitesse de descente réduite à 600 à 700 pieds par minute, avec une vitesse réduite pour l'avion à environ 120 noeuds. À 6,5 DME, la vitesse de descente a recommencé à augmenter, et la vitesse de l'avion est passée à environ 150 noeuds. Selon le radar, l'avion a franchi le repère du 5 DME à exactement 1000 pieds. Le dernier écho radar s'est produit alors que l'avion se trouvait à 500 pieds asl, volant selon une vitesse de descente de 1200 pieds par minute et à une vitesse de 150 noeuds. La position géographique de l'impact correspond aux données radar.
