RAPPORT D'ENQUÊTE AÉRONAUTIQUE

A0300213

PERTE D'ESPACEMENT

PRÈS DU CENTRE DE CONTRÔLE RÉGIONAL
DE TORONTO EXPLOITÉ PAR NAV CANADA

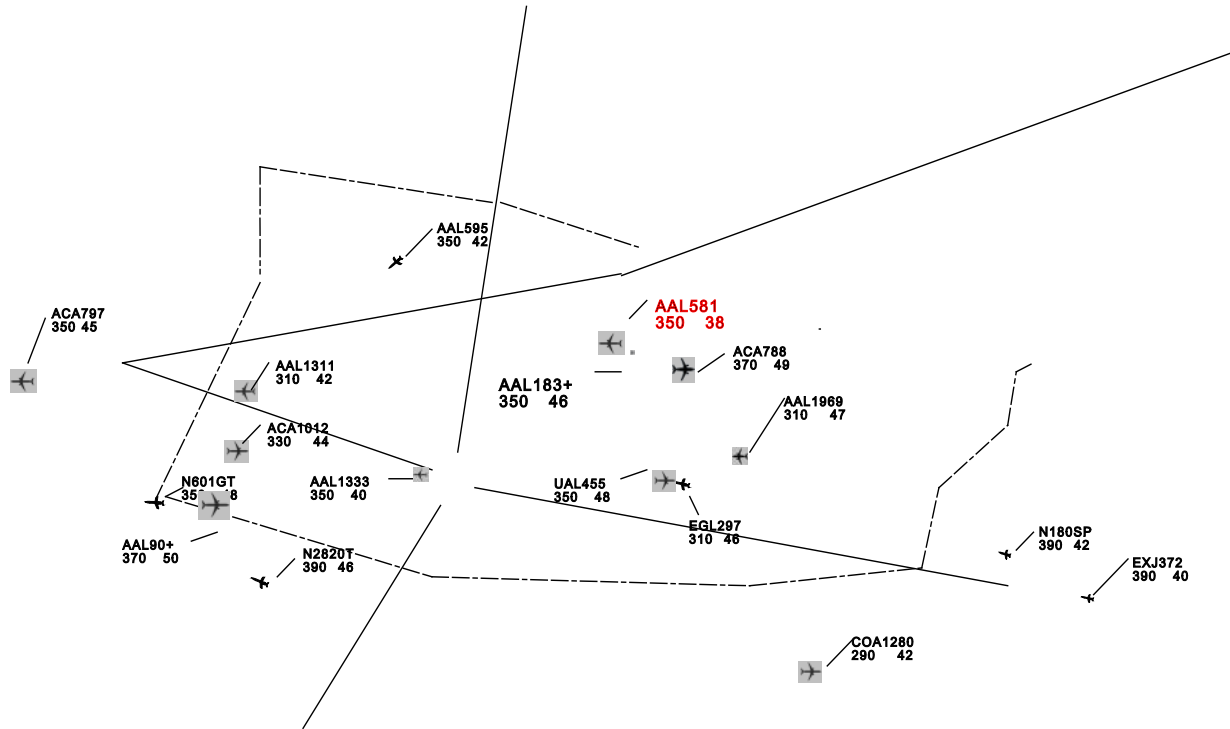
Annexe A – Situation du trafic à Oakville à 11 h 3

À 11 h 3, il y avait 17 cibles radar (voir l'annexe A) sur l'écran radar d'Oakville qui portaient le symbole de juridiction (CJS) du contrôleur radar d'Oakville. Ces appareils étaient en cours d'arrivée sur la fréquence radar d'Oakville, de transfert à Cleveland ou de guidage par le contrôleur d'Oakville afin d'assurer l'espacement par rapport au trafic de Chicago. À 11 h 4, à environ 40 milles au nord-est de London (Ontario), le vol AAL183 a annoncé qu'il montait en réponse à un avis de résolution (RA) de son système d'avertissement de trafic et d'évitement d'abordage (TCAS).
