# **RAPPORT D'ENQUÊTE AÉRONAUTIQUE**

## **A04A0110**

### **SORTIE DE PISTE**

**DU BOEING 727 C-GMSX**  
**EXPLOITÉ PAR MORNINGSTAR AIR EXPRESS INC.**  
**À L'AÉROPORT INTERNATIONAL DU GRAND MONCTON**  
**(NOUVEAU-BRUNSWICK)**  
**LE 31 AOÛT 2004**

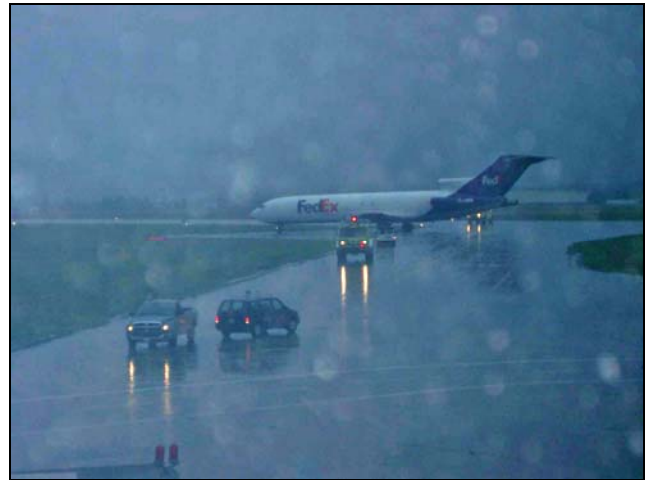
Le personnel de maintenance a inspecté l'avion et a déterminé qu'il pouvait rouler en toute sécurité. L'avion a été amené à l'aire de trafic de chargement de l'exploitant. Une inspection plus poussée a révélé des dommages aux pneus qui correspondaient à ceux causés par l'aquaplanage (dévulcanisation du caoutchouc).

La photo 1 montre l'avion quelques instants après l'atterrissage. Il y avait de fortes précipitations et de l'eau stagnante, lesquelles auraient favorisé l'aquaplanage. Le Manuel d'information aéronautique (AIM) de Transports Canada souligne que lorsque se produit de l'aquaplanage, « on sait de plus qu'un vent de travers de 10 KT peut en 7 secondes déporter un aéronef en hydroplanage hors d'une piste de 200 pieds de large. »

**Photo 1.** L'avion quelques instants après la sortie de piste

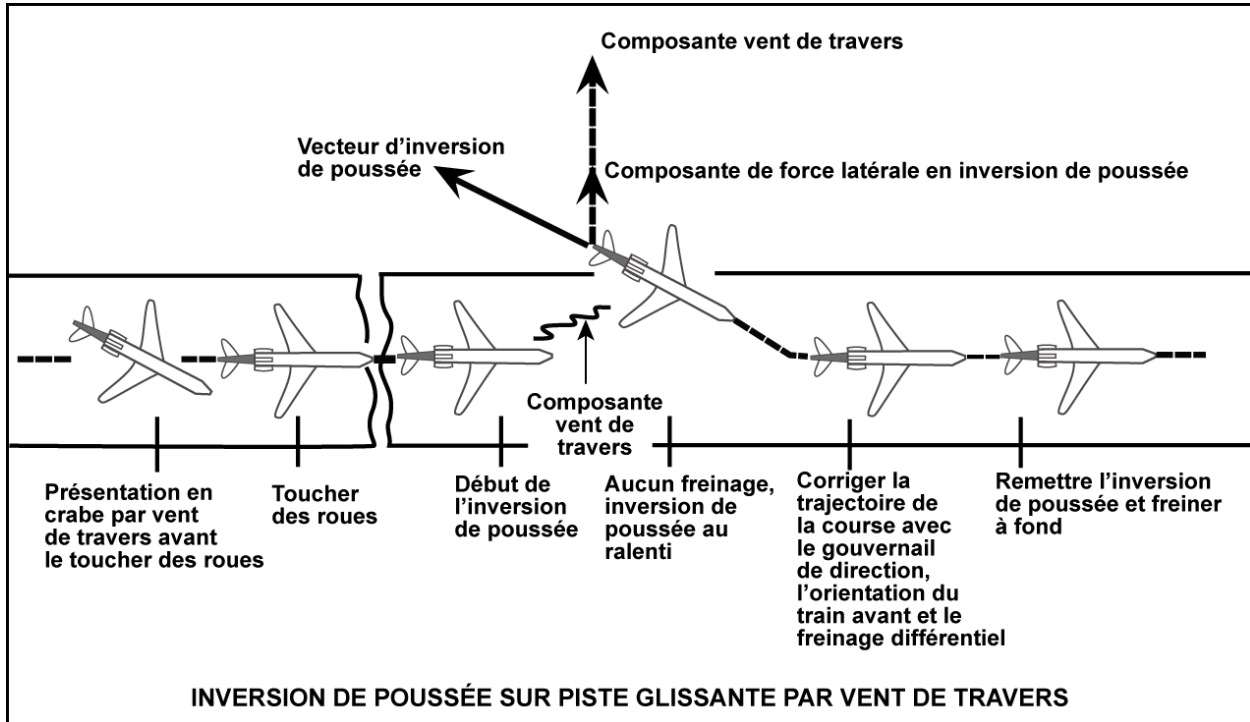
## Annexe A – Technique de maîtrise en direction d'un avion à réaction lors d'un aquaplanage

La force latérale de l'inversion de poussée et un vent de travers peuvent faire dériver un avion du côté sous le vent de la piste si l'avion subit un effet de girouette dans le vent. Dès que l'avion commence à être soumis à l'effet de girouette, la force latérale de l'inversion de poussée s'ajoute au vent de travers et fait dériver l'avion du côté sous le vent de la piste. Les forces de virage des pneus du train principal susceptibles de contrer cette dérive sont réduites lorsque le système antidérapage fonctionne à l'efficacité de freinage maximale dans les conditions du moment. Pour corriger et revenir sur l'axe, ramener l'inversion de poussée au ralenti et relâcher les freins. Cette action va réduire la force latérale de l'inversion de poussée sans qu'on ait à repasser le cycle complet d'inversion de poussée, et permet aux forces de virage des pneus de s'exercer totalement pour réaligner l'avion sur l'axe de piste. Se servir du gouvernail de direction, des ailerons et du freinage différentiel dans une mesure permettant d'éviter de surcorriger et de dépasser l'axe de piste. Une fois établi sur une trajectoire permettant de regagner l'axe de piste, freiner uniformément et inverser la poussée, le cas échéant, pour immobiliser l'avion.

Relâcher immédiatement la pression sur les freins. Ramener l'inversion de poussée au ralenti. Utiliser le gouvernail de direction, l'orientation du train avant et le freinage différentiel, le cas échéant, pour regagner l'axe de piste. En roulant parallèlement à la piste et près de l'axe, inverser la poussée et freiner au pied pour atteindre un freinage maximal.
