RAPPORT D'ENQUÊTE AÉRONAUTIQUE

A04A0148

COLLISION AVEC LE RELIEF

DU PIPER PA-28-140 CHEROKEE C-FYKS
EXPLOITÉ PAR ATLANTIC AVIATION ACADEMY INC.

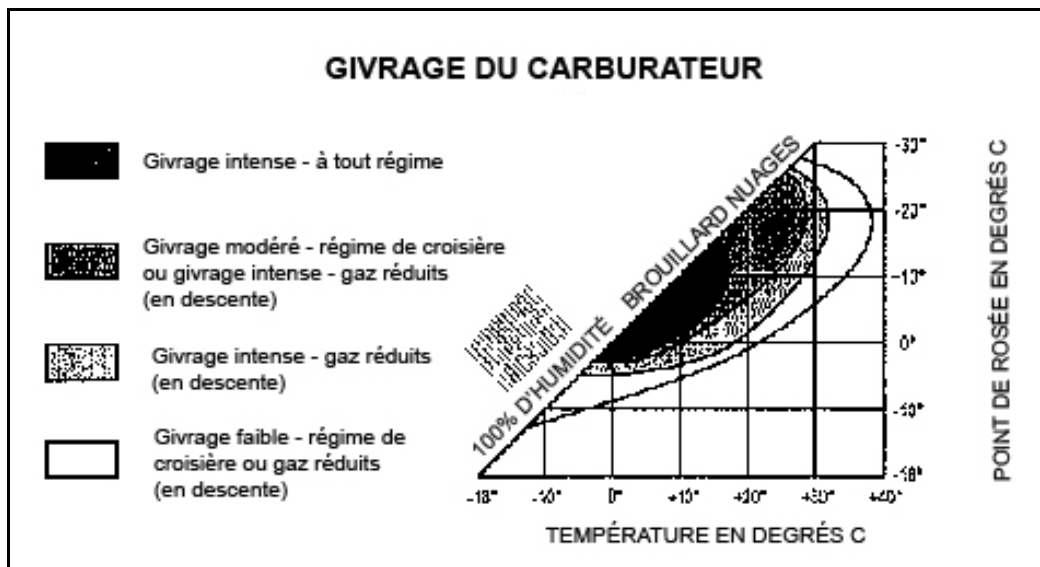
Selon l'*A.I.P. Canada*², lors du vol en question dans cet accident, la température et le point de rosée étaient propices à des effets de givrage intense à tout régime moteur (voir figure 1). Le givrage du carburateur peut se produire à tout régime, mais il risque davantage de se produire à faible régime. Il a été impossible d'établir si le réchauffage carburateur avait été utilisé pendant la procédure de simulation du plané ou pendant les manoeuvres de vol ultérieures.
