RAPPORT D'ENQUÊTE AÉRONAUTIQUE

A04H0001

PERTE DE MAÎTRISE

DU CESSNA 208B CARAVAN C-FAGA
EXPLOITÉ PAR GEORGIAN EXPRESS LTD.
À L'ÎLE PELÉE (ONTARIO)
LE 17 JANVIER 2004

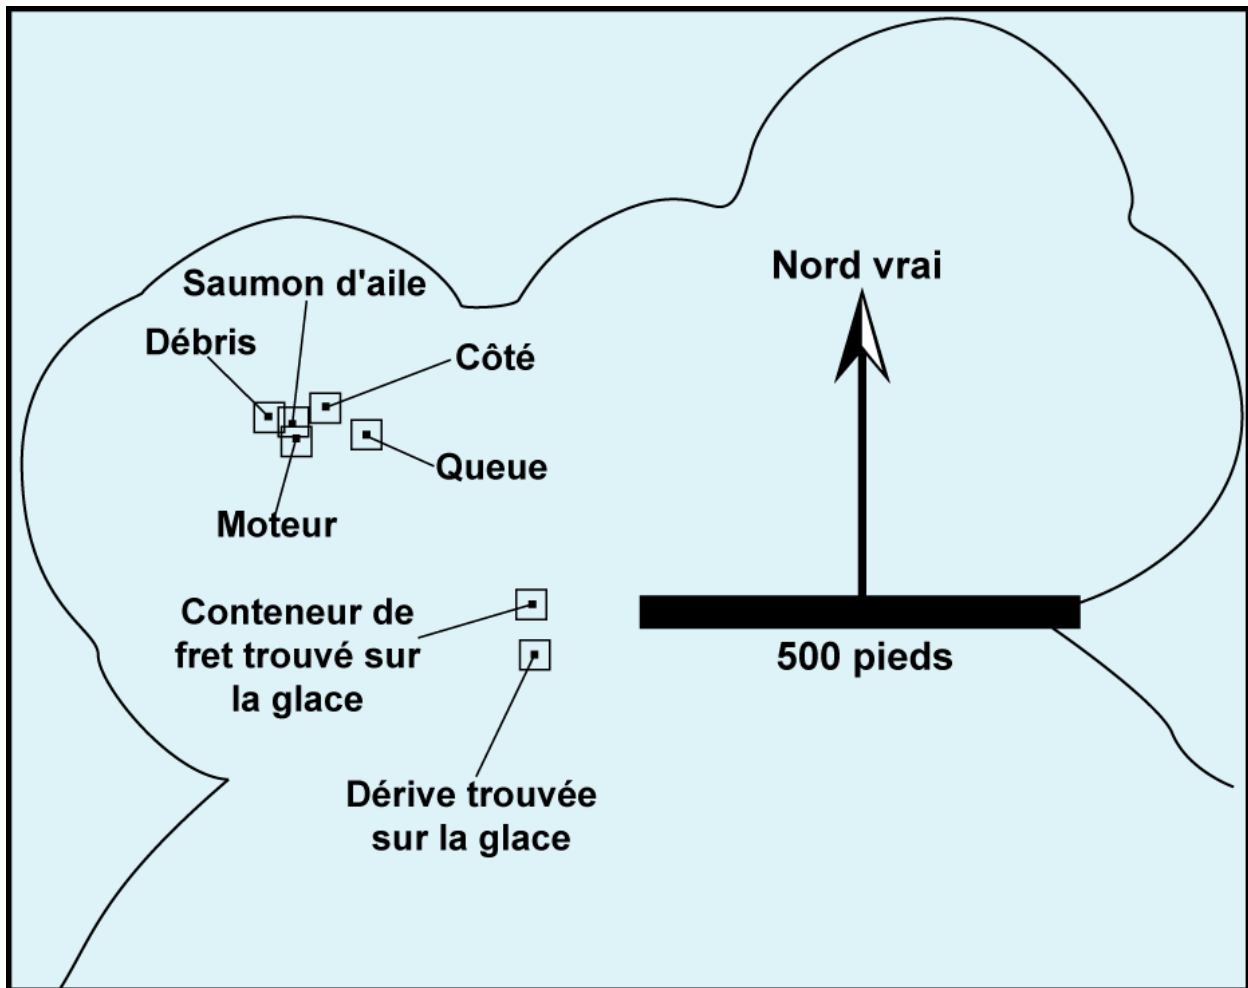
Annexe E – Répartition des débris

L'avion a été détruit au moment du choc contre la glace (voir annexe E). L'avion a été trouvé au fond du lac où il reposait dans 27 pieds d'eau. L'appareil était sur le ventre, l'aile gauche basse et était orienté vers l'ouest. Il était presque disloqué. Le moteur semblait ne plus être relié que par des câbles et des fils. Le fuselage avant présentait des dommages importants qui se prolongeaient vers l'arrière jusqu'au bord de fuite des ailes. La partie avant du fuselage était

grande ouverte à l'extrémité avant et fendue à plusieurs endroits le long des côtés. Le caisson central de la voilure avait été arraché de la partie supérieure du fuselage et n'était plus que partiellement rattaché au côté. Les deux ailes étaient presque détachées du fuselage et présentaient d'importants dommages en compression le long des bords d'attaque. L'aile gauche était recourbée vers l'arrière. L'empennage était relativement intact. Toutes les ruptures relevées sur la structure de l'avion ont été attribuées au choc ou à des coupures faites pendant la récupération de l'épave. Rien n'indiquait la présence d'une défaillance structurale antérieure à l'impact.

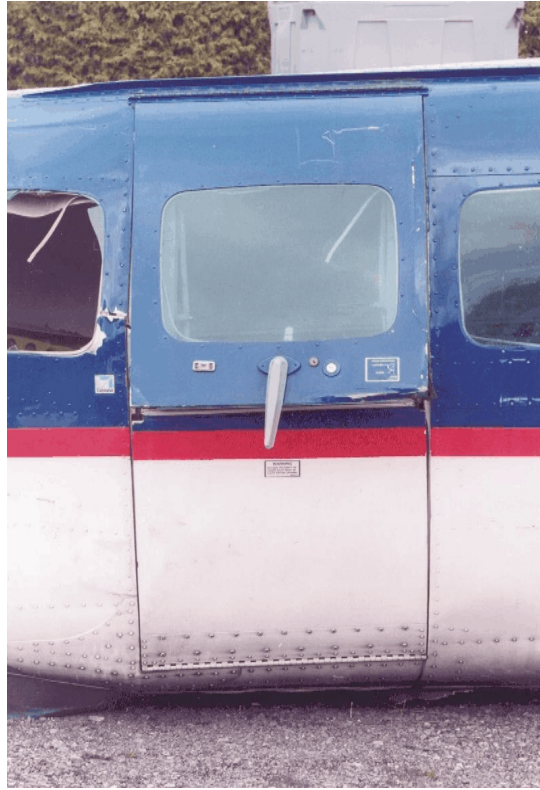
L'affichette intérieure et l'affichette extérieure placées sur le panneau supérieur de la porte arrière droite n'étaient pas les bonnes affichettes (voir annexe F). L'affichette intérieure indiquait que, pour ouvrir le panneau supérieur de la porte, il fallait tourner la poignée dans le sens contraire des aiguilles d'une montre, alors qu'en fait il fallait la tourner dans le sens des aiguilles

Photo 3. Vue extérieure de la porte passager de la cabine

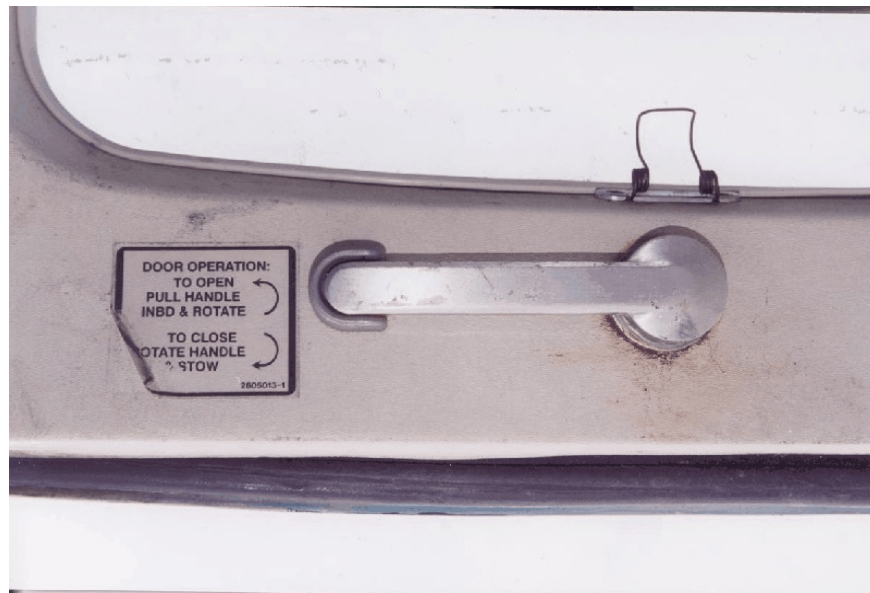
Photo 4. Vue intérieure du panneau supérieur de la porte en position fermée

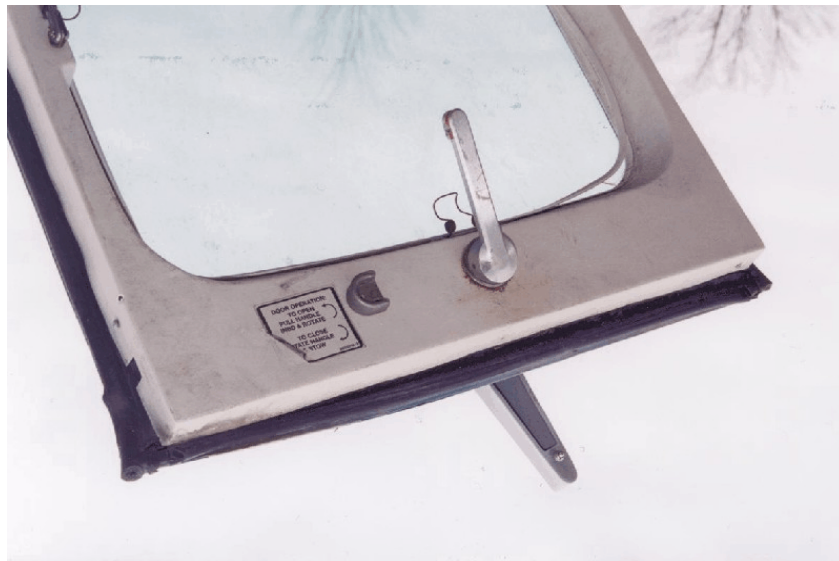
Photo 5. Vue intérieure du panneau supérieur de la porte en position ouverte

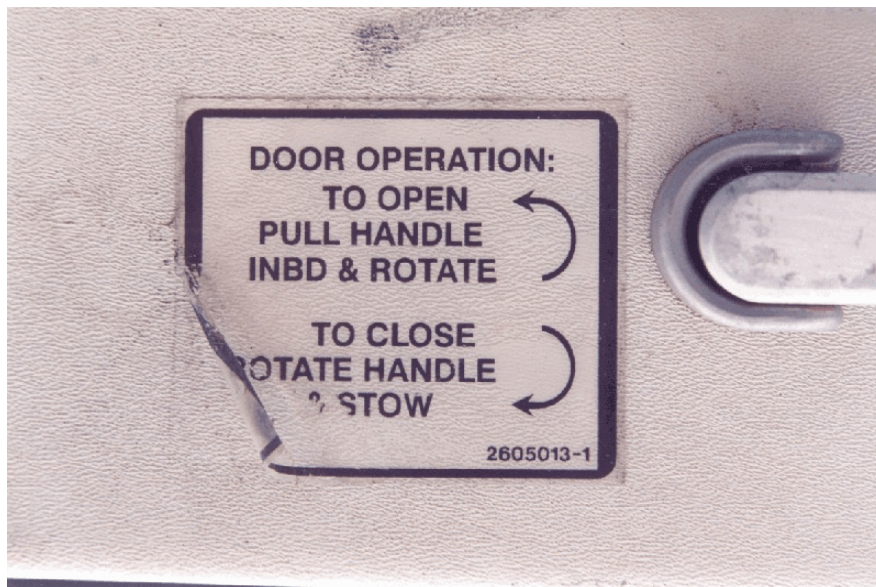
Photo 6. Gros plan sur l'affichette montrant le sens de rotation à l'opposé du sens de rotation correcte de la poignée
