RAPPORT D'ENQUÊTE AÉRONAUTIQUE
A04H0004

DÉCOLLAGE À PUISSANCE RÉDUITE ET COLLISION
AVEC LE RELIEF

DU BOEING 747-244SF 9G-MKJ
EXPLOITÉ PAR MK AIRLINES LIMITED
À L'AÉROPORT INTERNATIONAL DE HALIFAX
(NOUVELLE-ÉCOSSE)
LE 14 OCTOBRE 2004

Rapport numéro A04H0004

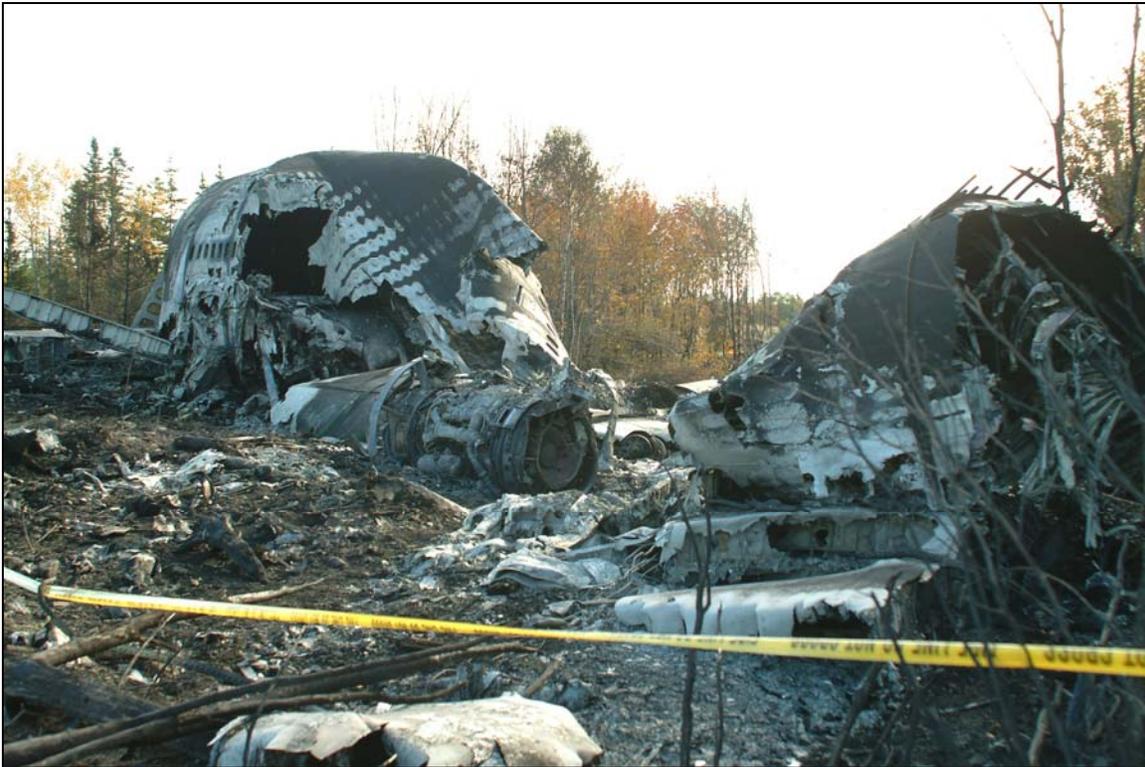
Les premiers dommages à l'aéronef sont survenus à la rotation lorsque la partie inférieure du fuselage arrière de l'avion est entré en contact avec la piste à deux reprises et que l'avion a poursuivi sa course au sol jusqu'à un point situé à 825 pieds au-delà de l'extrémité de la piste 24. L'avion a subi de lourds dommages lorsque la partie inférieure du fuselage arrière a percuté le monticule. La dérive et les deux stabilisateurs se sont alors détachés du fuselage. L'impact final s'est produit dans une zone boisée. Le violent incendie qui s'est déclaré après l'accident a détruit le reste de la structure en avant de la cloison étanche arrière de l'avion (Photo 1).

Photo 1. Fuselage principal et moteur numéro 4

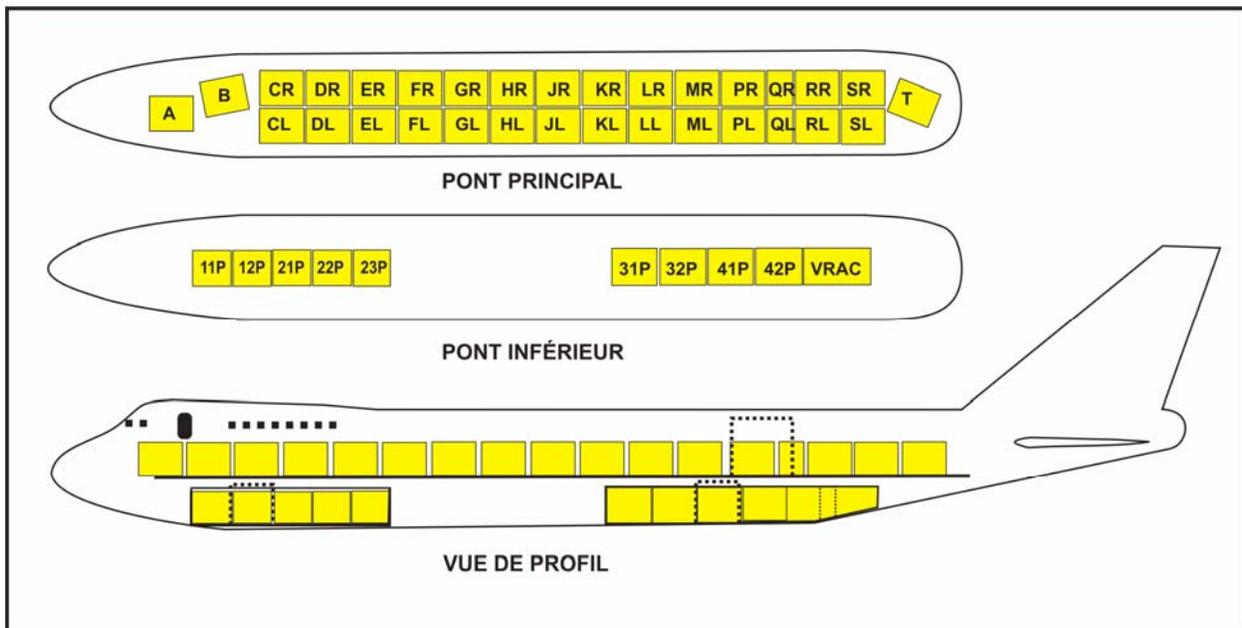
utilisables ont permis de le faire. Normalement, les palettes peuvent être mises en place manuellement lorsque les blocs d'entraînement sont inutilisables, mais il a fallu placer la palette aux positions LR et MR en raison de sa masse (Figure 1).

Figure 1. Emplacement du fret

Les masses limites attribuées aux positions LR et MR sont de 4264 kg chacune, ce qui donne une masse limite totale de 8528 kg. La masse du rouleau d'acier et de la palette dépassait de 4678 kg la limite permise. D'après le manuel d'exploitation de MK Airlines Limited, au chapitre 8 de la partie A, [Traduction] « le responsable du chargement ou le commandant de bord doivent respecter les limites structurales additionnelles précisées dans le manuel de chargement pour la masse maximale de chaque compartiment de fret ». Si tous les blocs d'entraînement avaient été utilisables, le rouleau d'acier aurait pu être placé correctement aux positions HR et JR, là où la limite était de 13 608 kg.

5. À cause d'une défaillance d'un dispositif de chargement du fret, un rouleau d'acier n'a pu être positionné correctement, de sorte que les limites de masse des positions LR et MR ont été dépassées de 4678 kg (50 %).

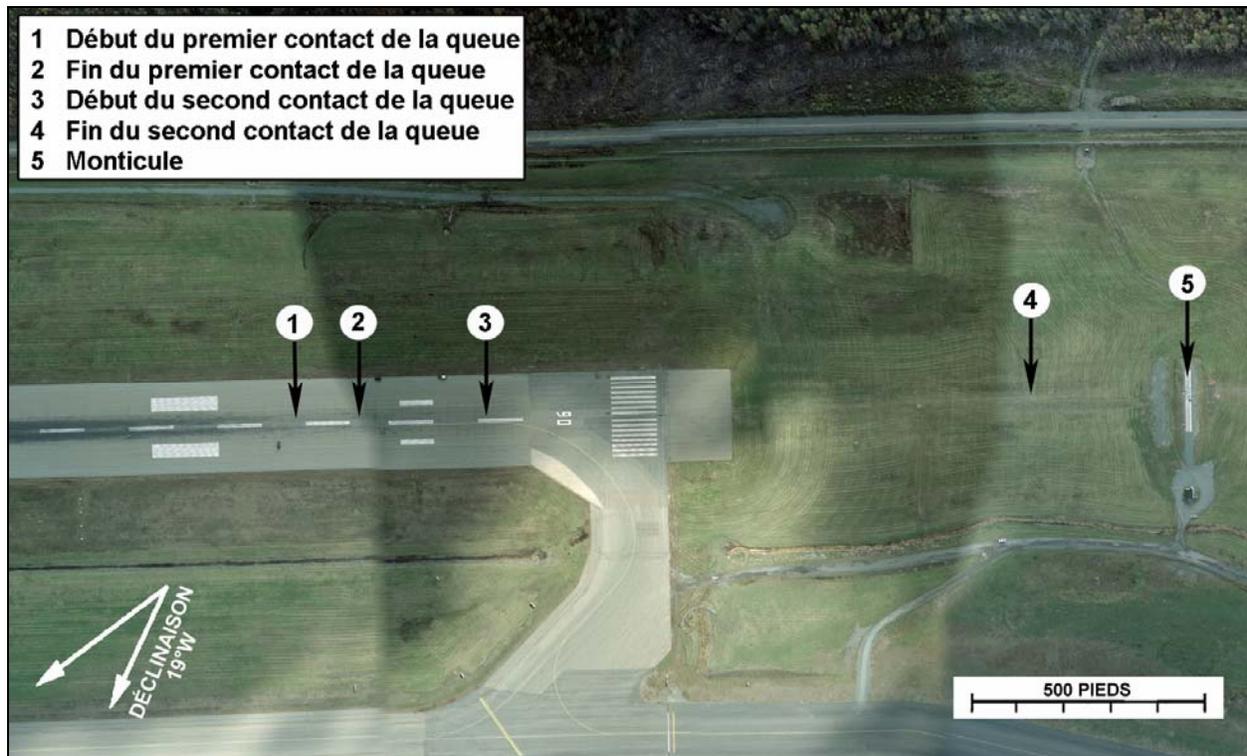
Photo 2. Emplacement du monticule de terre et des marques qui témoignent du contact répété avec le sol

La première marque qui témoigne du contact de l'avion avec la piste débute à 830 pieds avant l'extrémité de la piste 24. Située à 30 pouces à gauche de l'axe de piste, elle s'élargit peu à peu et se termine à 705 pieds après l'extrémité de piste. Cette marque forme une ligne décalée d'environ un demi-degré par rapport à l'axe de piste et se dirige vers la gauche (Photo 2).

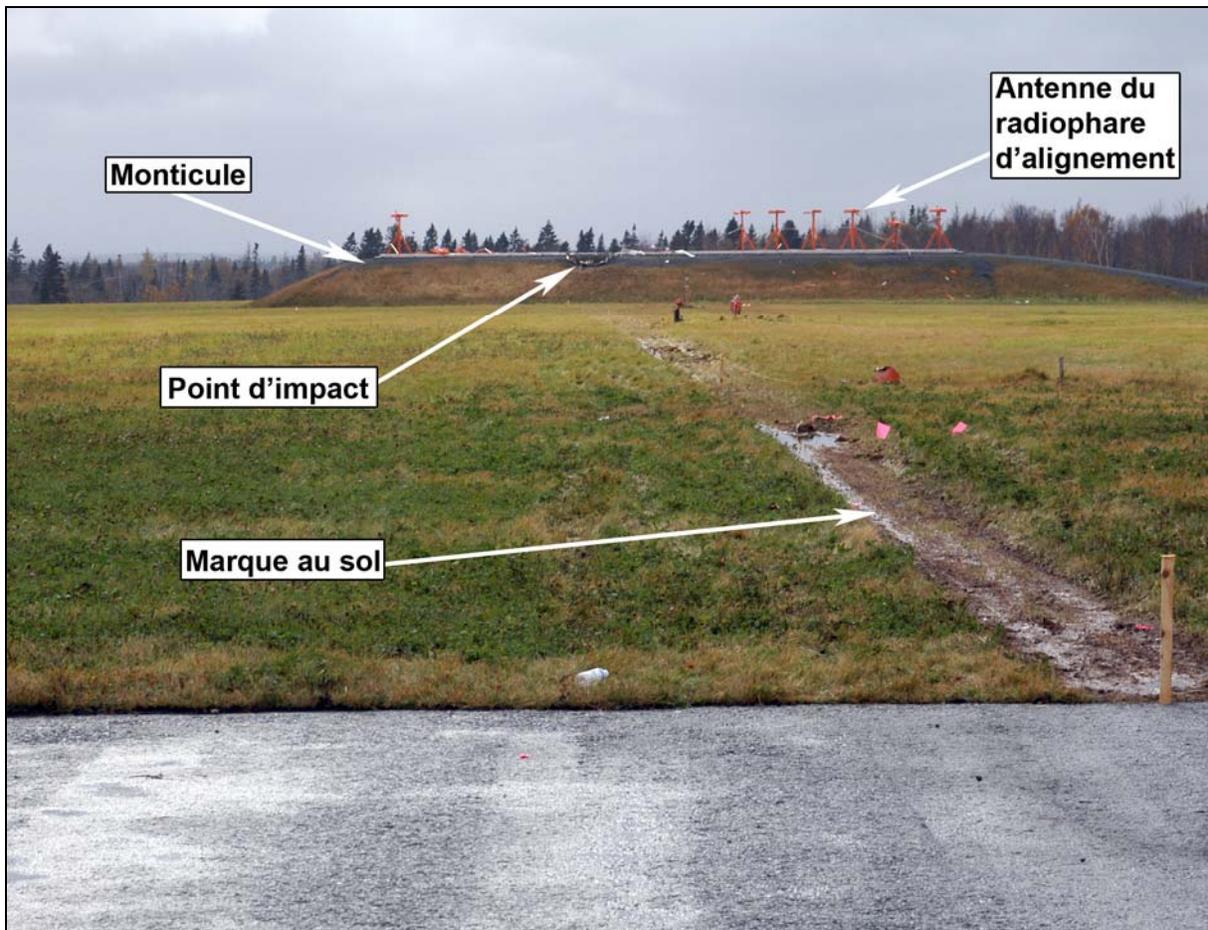
La seconde marque qui témoigne du contact de l'avion avec la piste mesure 3 pouces de largeur. Elle débute à 412 pieds avant l'extrémité de piste et mesure presque 24 pouces de largeur au seuil de piste. On note d'autres marques et des fragments d'aluminium le long de cette marque qui continue dans l'aire de prolongement de piste en dur et dans la partie en herbe. Dans la partie en herbe, la marque mesure 24 pouces de largeur et 2 pouces de profondeur au début, mais elle s'élargit et atteint 30 pouces de largeur (Photo 3). La marque va en s'estompant et finit par disparaître à quelque 315 pieds avant le monticule, ce qui indique que l'avion a quitté le sol. Le seul élément qui témoigne du contact de l'avion avec le sol est la marque au sol laissée par la partie inférieure du fuselage arrière. Rien n'indique que les pneus de l'avion aient touché le sol au-delà de la surface en dur. Aucune partie de la structure principale de l'avion n'a été trouvée dans le sillon laissé par l'avion avant le monticule.

Photo 3. Vue de la marque au sol et du point d'impact initial avec le monticule

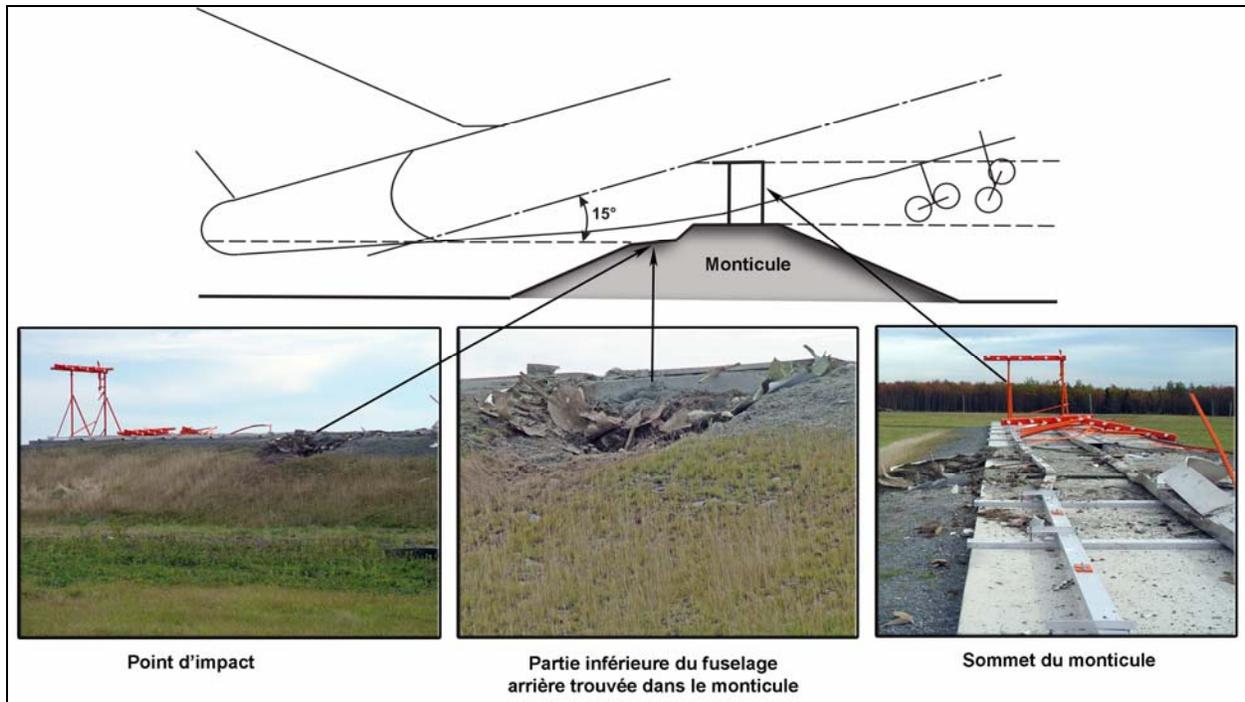
Une partie de la structure du fuselage (le joint de fuselage de la cloison étanche arrière se trouvant à la référence 2360 ainsi que certains morceaux adjacents du revêtement inférieur de l'avion) a été trouvée dans le monticule. Ces morceaux ont été trouvés dans le monticule à quelque 18 pieds à gauche du prolongement de l'axe de piste, à environ 30 pouces en contrebas du sommet de la dalle en béton, et ils avaient pénétré de quelque 24 pouces dans le monticule. Des marques noires de transfert de caoutchouc typiques d'un contact des pneus de l'avion ont été relevées sur certains éléments fracturés de l'antenne de l'ILS, signe que les pneus de l'avion ont percuté l'antenne (Photo 4). Aucune marque similaire n'a été relevée sur la largeur de la dalle en béton au sommet du monticule, ce qui indique que les pneus de l'avion se trouvaient à la verticale de cette dalle en béton quand l'avion l'a survolée. Les morceaux de revêtement inférieur de l'avion trouvés dans le monticule provenaient de l'axe central de l'avion et ils comprenaient une quantité à peu près équivalente de structure provenant d'un côté et de l'autre de cet axe. Cela indique que l'avion a percuté le monticule, les ailes à l'horizontale ou presque. L'avion a percuté le monticule dans une assiette de cabré comprise entre 15° et 24°. Si le cabré avait été inférieur à 15°, les roues auraient percuté le sommet du monticule, et s'il avait été supérieur à 24°, les pneus n'auraient pas percuté l'antenne.

Photo 4. Assiette en cabré minimale de l'avion au point de contact avec le monticule

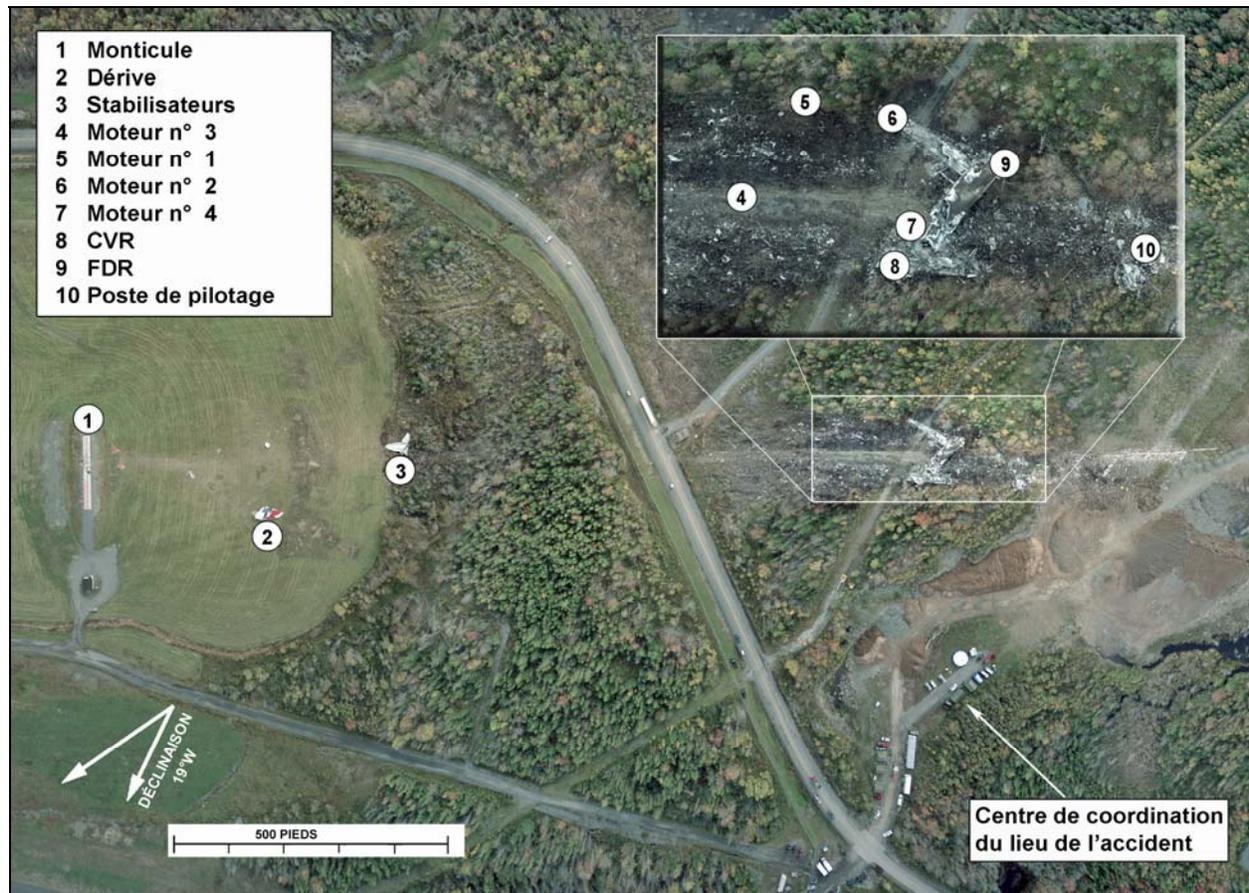
Un peu après le monticule, on a trouvé des parties importantes de l'avion, notamment la dérive et les stabilisateurs, une partie de la cloison étanche arrière, le cône de queue, le groupe auxiliaire de bord et des morceaux de revêtement inférieur du fuselage arrière. Dans la région boisée située au-delà du monticule, on a trouvé de nombreux morceaux plus petits de structure et de fret. Le sillon laissé par l'avion diminuait alors jusqu'au point d'impact principal, ce qui porte à croire que, après la perte de l'empennage, le reste de l'avion est demeuré relativement intact jusqu'au moment de l'impact (Photo 5).

Photo 5. Répartition des débris

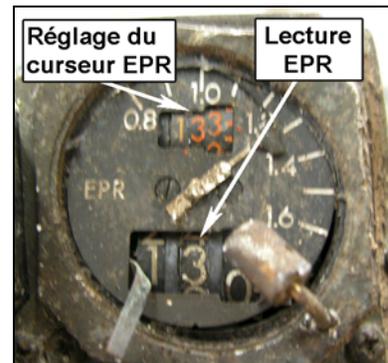
Les indicateurs EPR des moteurs 2, 3 et 4 ont été récupérés et examinés. L'indicateur EPR du moteur 2 avait un curseur réglé à 1,32 et affichait une indication moteur de 1,01; l'indicateur EPR du moteur 3 avait un curseur réglé à 1,3X (le dernier chiffre était tombé à l'impact) et affichait une indication moteur de 1,02; le curseur de l'indicateur EPR du moteur 4 (Photo 6) était réglé à 1,33 et l'indicateur affichait une indication moteur de 1,305. Les EPR des trois instruments récupérés étaient donc réglés entre 1,32 et 1,33. Ces valeurs ont été jugées fiables; les légères différences ont été attribuées à l'impact.

Photo 6. Indicateur EPR du moteur numéro 4
