RAPPORT D'ENQUÊTE AÉRONAUTIQUE

A04O0092

RISQUE DE COLLISION

METTANT EN CAUSE NAV CANADA
À 5 nm AU NORD DE L'AÉROPORT INTERNATIONAL DE
LONDON (ONTARIO)
LE 7 AVRIL 2004

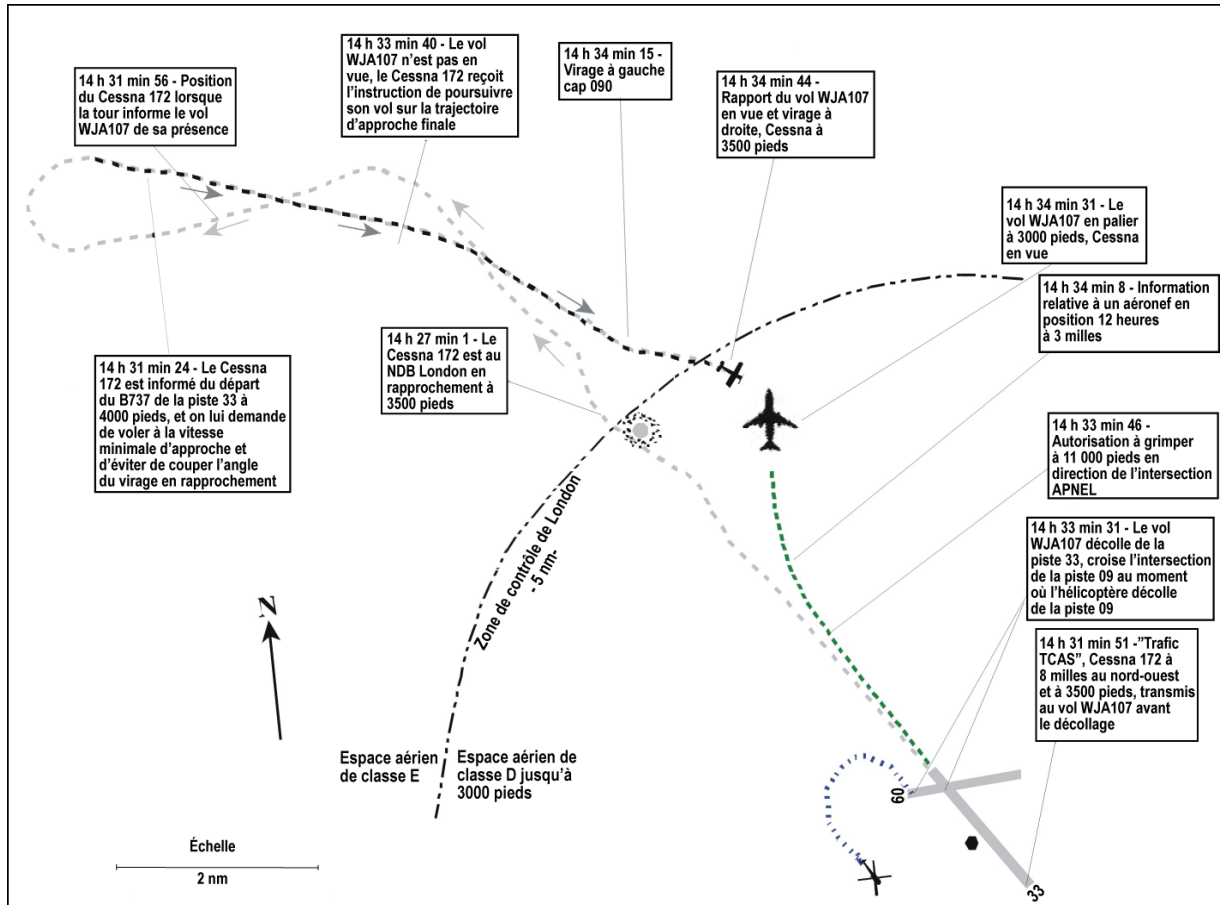
Annexe A – Séquence des événements

À 14 h 31 min 24, le contrôleur d'aéroport a informé le Cessna qu'un Boeing 737 devait décoller prochainement de la piste 33. Le contrôleur d'aéroport a demandé au pilote du Cessna de conserver une vitesse d'approche minimale et d'éviter de couper l'angle du virage en rapprochement vers l'aéroport. Ces demandes visaient à retarder le moment du virage en rapprochement afin d'augmenter l'espacement avec le vol WJA107 (voir l'annexe A).
