## **RAPPORT D'ENQUÊTE AÉRONAUTIQUE**

### **A04O0103**

## **DÉCROCHAGE LORS D'UNE APPROCHE AUX INSTRUMENTS**

**DU RAYTHEON B300 (SUPER KING AIR) C-GEJE  
EXPLOITÉ PAR GRANT EXECUTIVE JETS INC.**

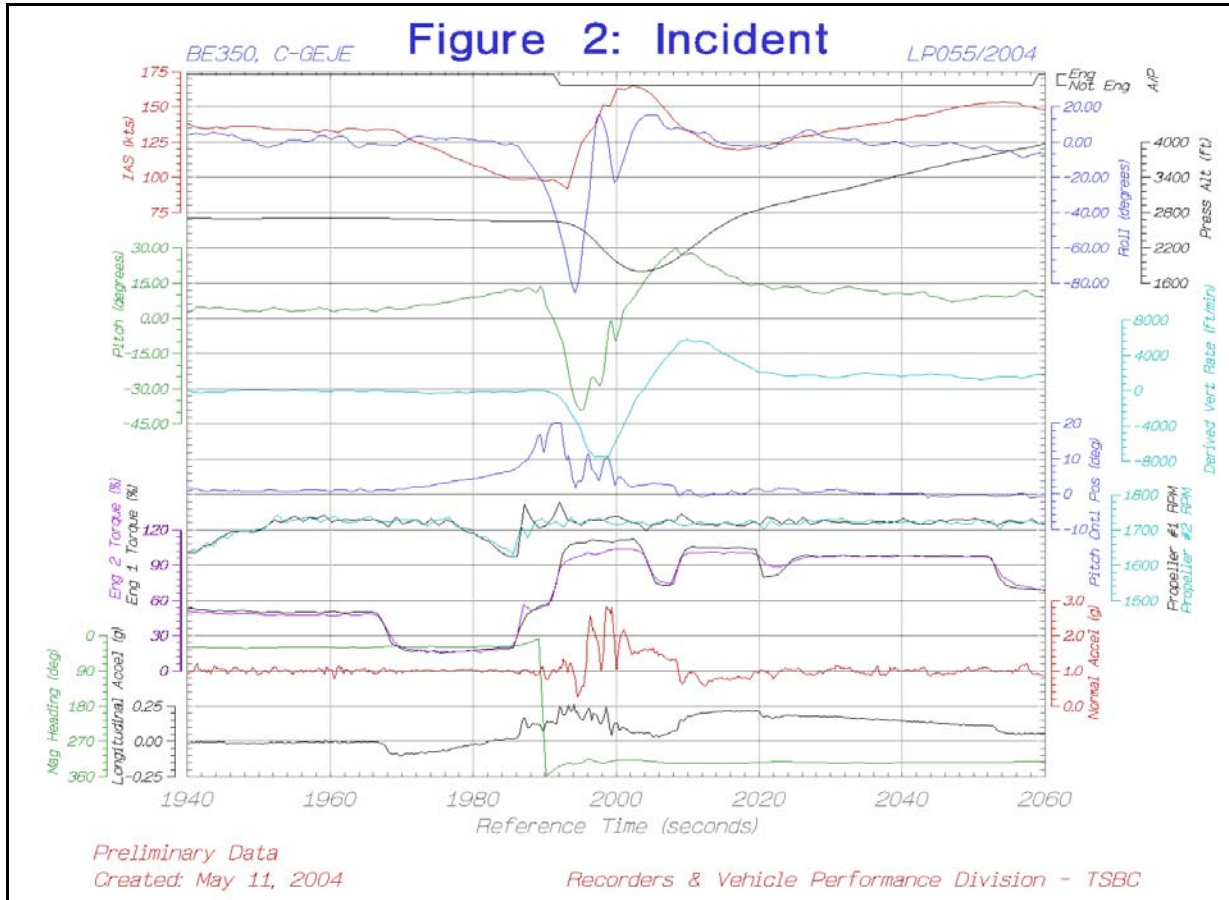
# Annexe B – Courbes FDR

L'annexe B présente les courbes FDR correspondant au décrochage. Le FDR révèle que l'avion a volé en palier à 2700 pieds asl pendant environ deux minutes avant de décrocher. Après la mise en palier, la vitesse a diminué lentement jusqu'à environ 135 noeuds, puis elle est demeurée relativement constante dans les 30 secondes qui ont suivi. L'équipage a réduit la puissance, et le couple a diminué; il est passé de 48 % à 20 %, ce qui a rapidement fait chuter la vitesse à 98 noeuds dans les 14 secondes qui ont suivi. L'équipage a augmenté la puissance, et le couple a augmenté à environ 54 %. L'avion a alors amorcé un mouvement de roulis vers la gauche à un taux d'environ 5° par seconde. La vitesse est demeurée à 98 noeuds pendant plusieurs secondes, pendant que le taux de roulis augmentait à 15° par seconde et que la position de la commande de tangage<sup>5</sup> augmentait à 20° avant le décrochage. Le pilote automatique est demeuré embrayé jusqu'au décrochage de l'avion.

Pendant le décrochage, l'avion a effectué un mouvement de roulis vers la gauche, s'est incliné à 85° et s'est mis en piqué à 39° pendant une descente avec un facteur de charge de 0,25 g. L'équipage a appliqué la puissance maximale et, comme la vitesse augmentait rapidement au-dessus de 125 noeuds, l'équipage a amorcé une ressource avec un facteur de charge de 2,4 g. Le pilote aux commandes a cessé momentanément de tirer sur le manche lorsque l'avion s'est trouvé dans un piqué à 30°, ce qui a permis à l'avion d'accélérer jusqu'à 150 noeuds avant de continuer la ressource avec un facteur de charge de 2,7 g. Lorsque l'avion s'est trouvé en palier, le pilote aux commandes a cessé momentanément de tirer sur le manche avant d'amorcer une ressource avec un facteur de charge de 1,5 à 2 g, ce qui a permis à l'avion d'adopter une assiette
