RAPPORT D'ENQUÊTE AÉRONAUTIQUE

A04O0237

PROBLÈMES DE MAÎTRISE

**DU DE HAVILLAND DHC-8-102 C-FGRP
EXPLOITÉ PAR JAZZ AIR INC.
À KINGSTON (ONTARIO)
LE 2 SEPTEMBRE 2004**

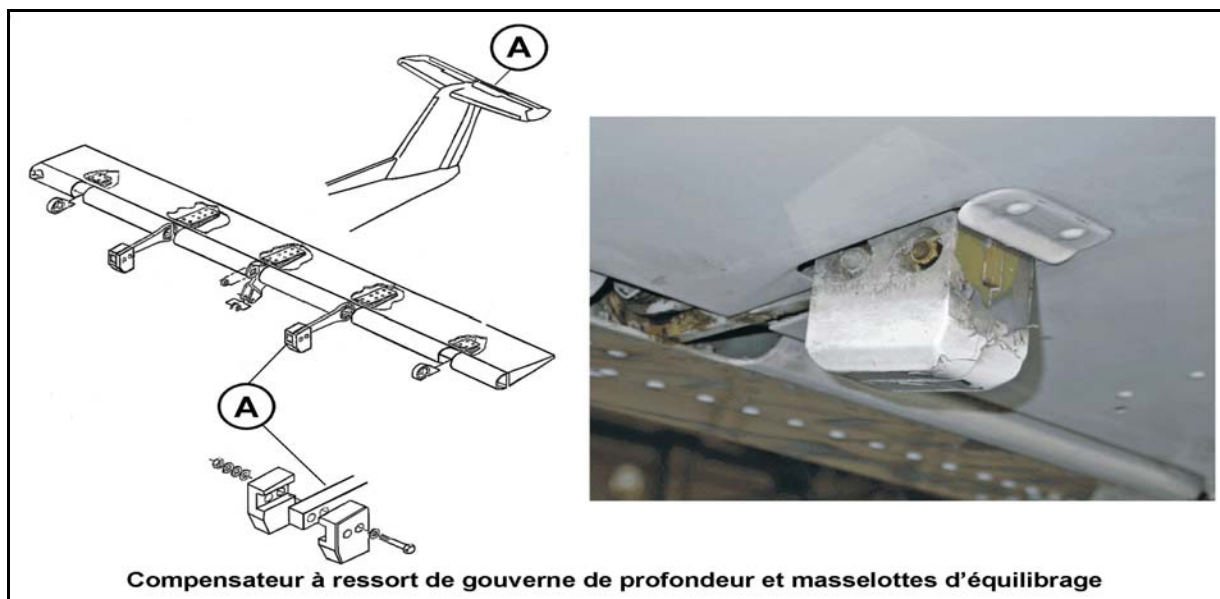
Lors de l'inspection de l'avion après l'atterrissage, on a découvert que la moitié de l'une des masselottes d'équilibrage du compensateur à ressort de la profondeur droite, ainsi que ses deux écrous de retenue, était manquante. Les deux boulons de la moitié restante de la masselotte s'étaient libérés et s'étaient logés sur l'extrados de la profondeur, immobilisant ainsi le compensateur à ressort de la profondeur droite en position de bord de fuite basse.

Le dispositif du compensateur à ressort de chaque profondeur est conçu pour fournir une assistance aérodynamique aux mouvements de la gouverne de profondeur. Il y a deux masselottes d'équilibrage qui dépassent à l'avant du bord d'attaque de chaque compensateur à ressort (voir la figure 1). Chaque ensemble de masselotte d'équilibrage comprend deux masselottes boulonnées l'une à l'autre et reliées au bras d'équilibrage à l'aide de deux boulons.

Figure 1. Compensateur à ressort de gouverne de profondeur et masselottes d'équilibrage

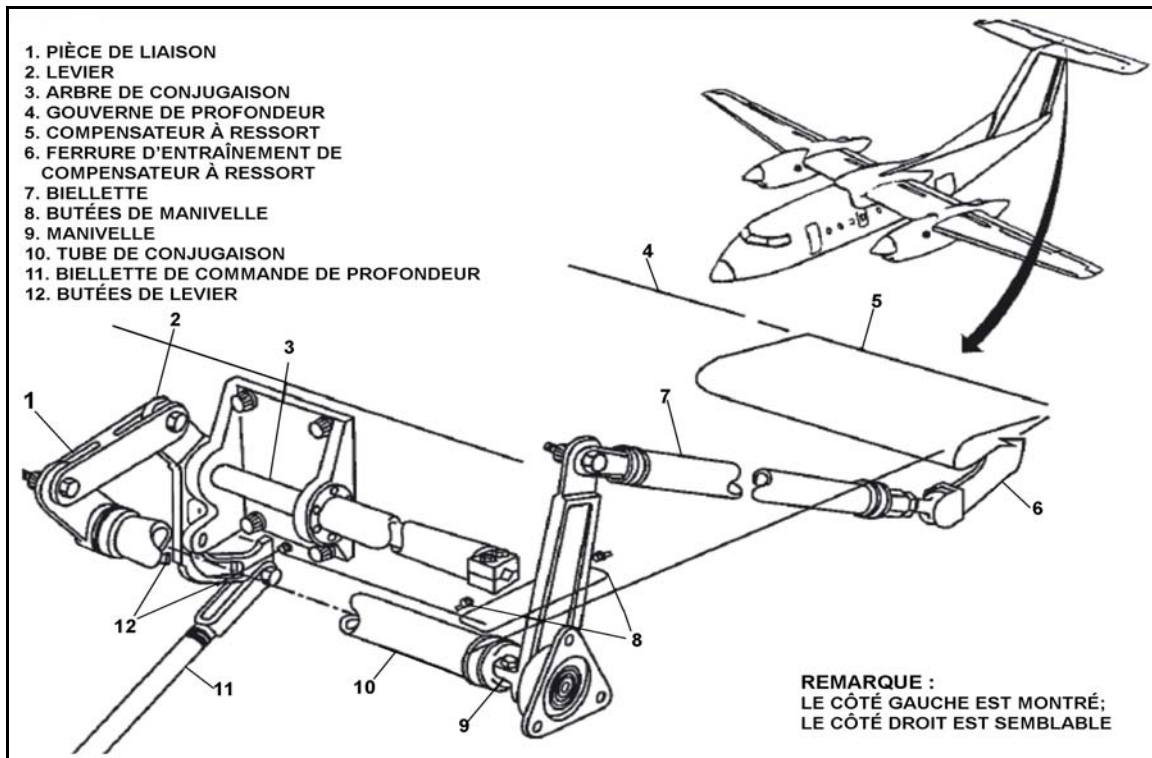
Lorsqu'on actionne les gouvernes de profondeur, les mouvements du manche sont transmis directement au compensateur à ressort et ensuite à la gouverne de profondeur par l'intermédiaire d'un arbre de conjugaison (voir l'élément 3 de la figure 2). Lorsque l'avion est au sol et qu'il n'y a aucune force aérodynamique, la rigidité de l'arbre de conjugaison est suffisante pour vaincre la masse de la gouverne de profondeur et la faire déplacer avec le manche. De par

sa configuration géométrique, le mécanisme d'actionnement fait déplacer la profondeur en sens inverse du compensateur à ressort. Le braquage maximal du compensateur à ressort est limité par des butées de manivelle (voir l'élément 8 de la figure 2), après quoi les gouvernes de profondeur sont commandées directement par le manche. Le braquage maximal de la profondeur est limité par les butées de levier (voir l'élément 12 de la figure 2).

Figure 2. Gouverne de profondeur
