RAPPORT D'ENQUÊTE AÉRONAUTIQUE
A04P0206
(RAPPORT MODIFIÉ)

PERTE DE PUISSANCE MOTEUR

DE L'HÉLICOPTÈRE MD (HUGHES) 369D C-GWPQ
EXPLOITÉ PAR QUANTUM HELICOPTERS LTD.
SUR LA PISTE D'ATERRISSAGE DE BOB QUINN
(COLOMBIE-BRITANNIQUE)

LE 11 JUIN 2004

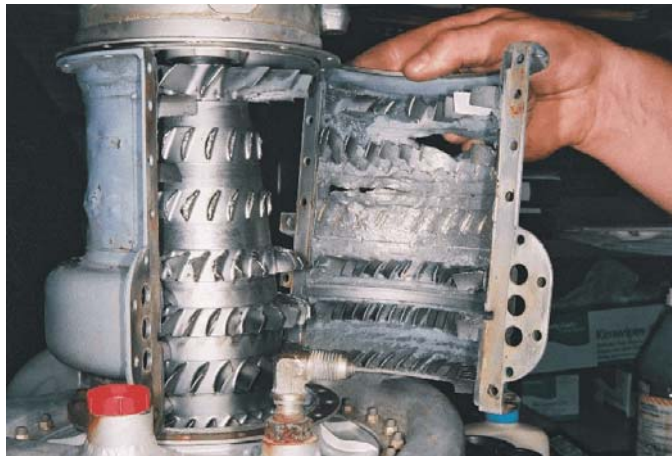
Photo 1. Coquille de carter compresseur enlevée pour exposer les dommages causés aux bords d'attaque et de fuite des aubes fixes et mobiles

Les aubes fixes des 1^{er}, 4^e, 5^e et 6^e étages compresseur étaient intactes, mais leurs bords d'attaque et de fuite présentaient des signes de dommage par impact. Les dommages relevés correspondaient au passage de débris dans le compresseur alors qu'il continuait à tourner pendant une courte période après la défaillance. Cinq des aubes fixes du 2^e étage s'étaient rompues au talon d'aube ou près de celui-ci. Les embouts d'aube fixe étaient pliés dans le sens de la rotation, et une sixième aube fixe avait été complètement arrachée de sa fente dans la bande de fixation. Toutes les aubes fixes du 3^e étage s'étaient également rompues au talon d'aube ou près de celui-ci, et leurs embouts étaient pliés dans le sens de la rotation. Un examen au microscope optique des faciès de rupture des aubes fixes a révélé que les dommages étaient de façon prédominante des dommages par impact et de frottement dans le sens de la rotation du compresseur, lesquels avaient oblitéré la plus grande partie des détails des faciès de rupture d'origine. Néanmoins, les profils de rupture des aubes fixes et les types de dommage correspondaient à une défaillance en surcharge et à des dommages secondaires. Les bords d'attaque et de fuite des aubes fixes de tous les étages ont également fait l'objet d'un contrôle d'érosion; aucune érosion mesurable n'a été relevée.

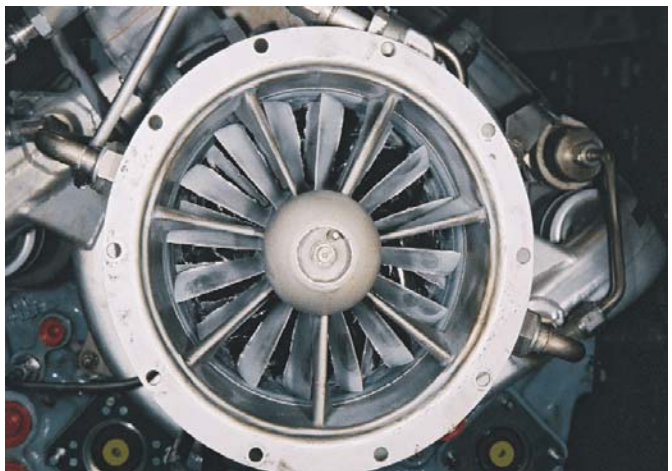
Photo 2. Aubage directeur d'entrée avant et bord d'attaque d'aubes mobiles du premier étage montrant des dommages minimes causés par des corps étrangers

On a examiné en détail les bords d'attaque des aubes fixes de l'aubage directeur d'entrée du compresseur et les aubes mobiles du 1^{er} étage pour y rechercher des signes de dommages causés par un corps étranger. Sur les bords d'attaque de l'aube fixe de l'aubage d'entrée se trouvant à peu près à la position une heure, il y avait deux petites marques (photo 2). La surface d'origine de l'aube fixe à chaque marque était toujours visible avec un peu d'oxydation et elle n'avait pas été touchée par le transfert de quelque matériau, ce qui indique que ces marques étaient présentes depuis un bon bout de temps. Les bords d'attaque des aubes mobiles du 1^{er} étage

présentaient un peu de dommages à l'extrémité de quelques aubes, et une marque d'impact relativement légère près du talon d'une des aubes mobiles qui a justifié un examen plus approfondi.

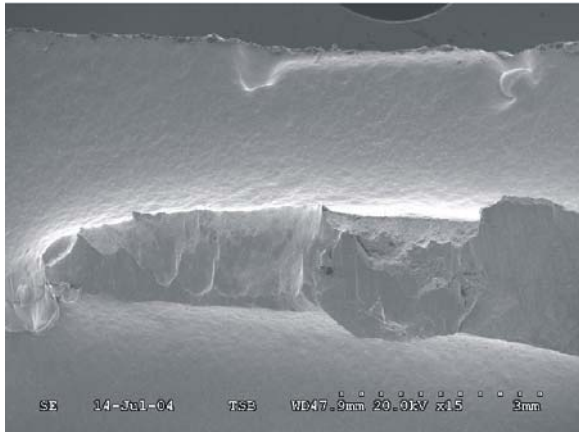
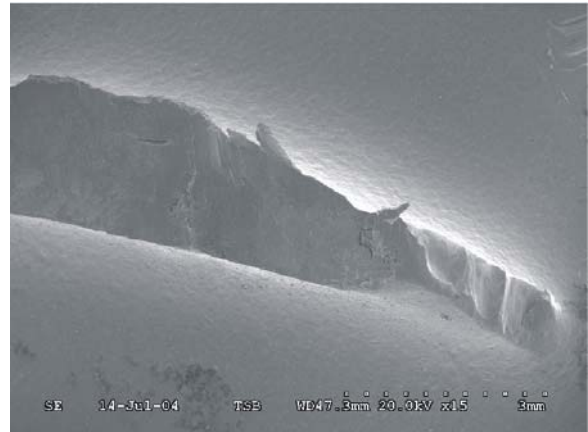
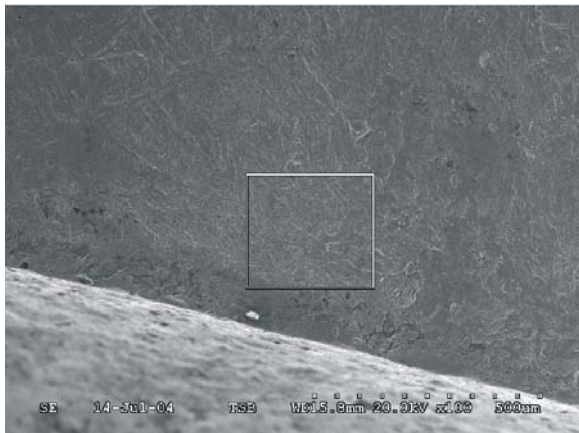
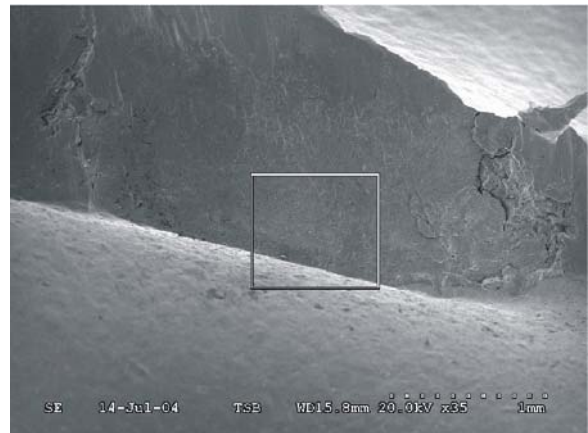
Un examen au MEB de l'aube mobile du 2^e étage, celle qui montrait de légères stries, a confirmé la présence de stries de fatigue bien nettes commençant près du bord d'attaque de l'aube et progressant vers l'arrière jusqu'à mi-envergure de cette dernière (voir l'annexe B, photos 3 à 8). La partie arrière de la fracture de l'aube mobile en direction du bord de fuite était caractéristique

de la défaillance finale de l'aube en surcharge. Tous les détails de cette fracture sur le bord d'attaque où s'était amorcée la fatigue semblaient complètement oblitérés par les dommages par frottement occasionnés après la fracture, et il ne restait que de petites poches de stries de fatigue ayant une bonne résolution.

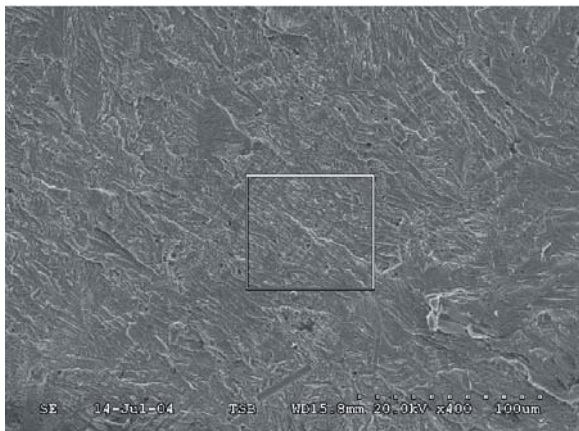
Photo 7. Image de la surface de la fracture

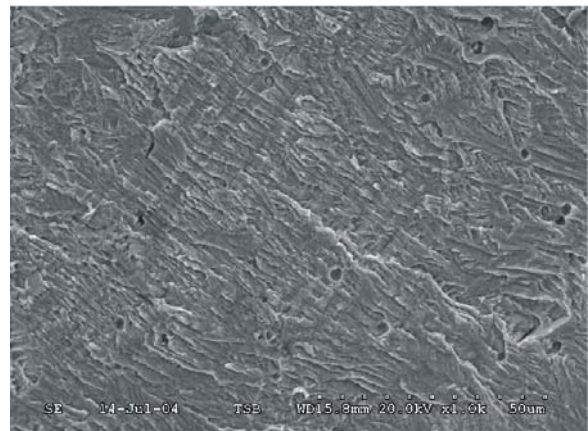
Une rupture de fatigue mégacyclique a été confirmée pour une des aubes mobiles du 2^e étage, et la séparation de cette aube est considérée comme l'élément déclencheur de la défaillance du compresseur. Cette constatation correspond aux types de dommage observés dans le compresseur, y compris la perte de toutes les aubes mobiles des 2^e et 3^e étages ainsi que le gros trou observé sur les coquilles de carter dans la zone de passage du 2^e étage rotor. L'analyse de la défaillance des aubes fixes n'a révélé aucun signe de défaillance prématurée, et les défaillances de ces aubes ont été considérées comme étant un phénomène secondaire qui ont entraîné la rupture initiale des aubes mobiles de 2^e étage. Cette constatation est appuyée par l'examen de plusieurs autres défaillances de compresseur pour ce type de moteur, lesquelles ont montré que, dans tous les cas où une défaillance d'aubes fixes de compresseur était identifiée comme la cause initiale de défaillance, il n'y avait aucune perte connexe d'aubes mobiles de compresseur comme dans le présent incident.

Photo 8. Fatigue mégacyclique

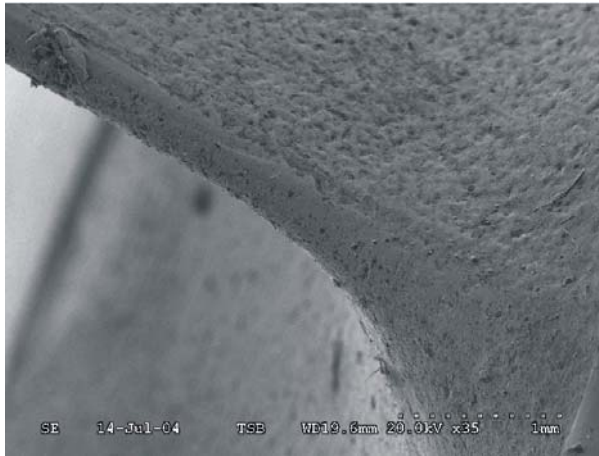
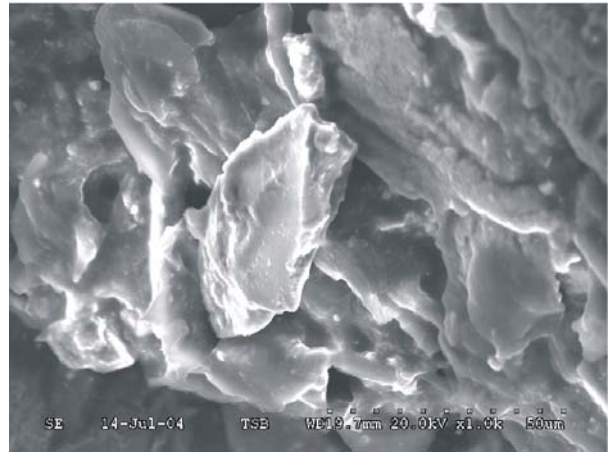
Un examen optique de la marque d'impact a montré que le matériau du bord d'attaque de l'aube mobile avait été touché par un petit morceau de corps étranger ou de débris, et qu'une petite particule de matériau semblait piégée à l'intérieur de cette marque. Celle-ci a été examinée sous un grossissement plus fort au moyen d'un microscope électronique à balayage (MEB). L'analyse des éléments a confirmé la présence d'une petite particule riche en aluminium, étrangère au matériau environnant de l'aube mobile (annexe C, photos 9 et 10). Les débris de matériau recueillis du capotage moteur lors de la récupération et les morceaux d'aubes mobiles du compresseur ont fait l'objet d'un examen, et quatre morceaux de ce qui a semblé provenir de rivets brisés ont été identifiés. Une analyse de la composition des matériaux a montré des spectres contenant surtout du nickel pour l'échantillon numéro 1, surtout du titane et du cadmium pour l'échantillon numéro 2, et surtout du fer et du chrome pour l'échantillon numéro 3. L'échantillon numéro 4 était presque entièrement composé d'aluminium et de petites quantités de magnésium, ce qui correspond au matériau d'un rivet standard en aluminium.

Les photos 9 et 10 sont des images du microscope électronique à balayage montrant la marque d'impact au bord d'attaque de l'aube mobile du 1^{er} étage où se trouve une petite particule incrustée.

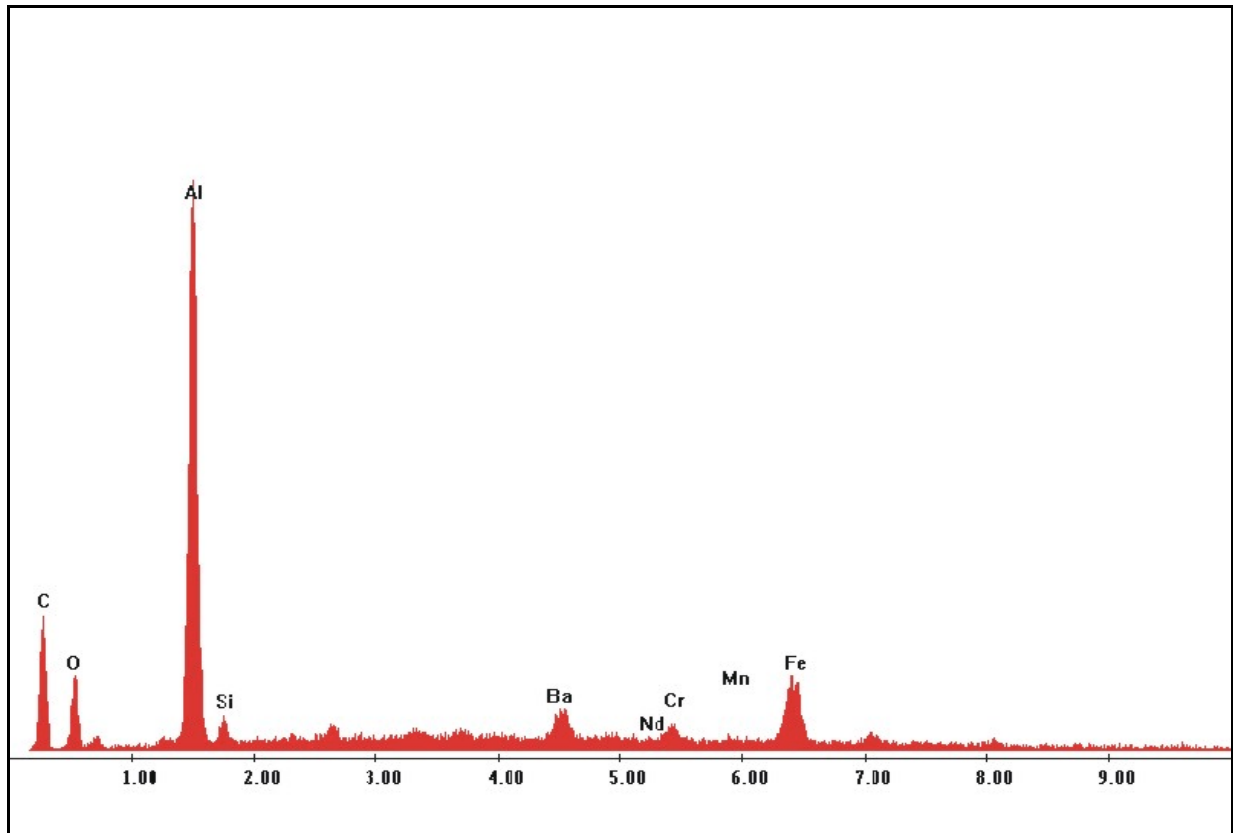
Figure 1. Spectre d'analyse métallographique du matériau de la particule montrant qu'elle est surtout constituée d'aluminium

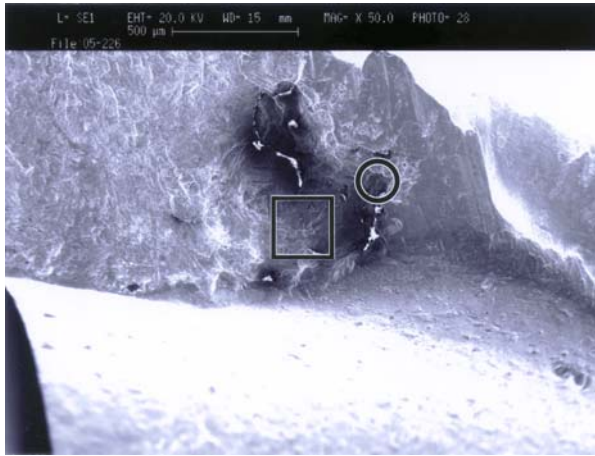
Par la suite, un réexamen de la région endommagée située près de l'endroit où l'aube mobile avait été coupée à des fins d'analyse de sa microstructure, soit environ au quart de la longueur de l'aube en arrière du bord d'attaque, a révélé des caractéristiques fractographiques compatibles avec la présence de porosité (voir l'annexe D, photos 11 à 14). Les contours des stries de fatigue, qui présentaient une certaine résolution en arrière de la région poreuse, indiquaient que la crique de fatigue s'était propagée dans une direction allant de la région poreuse vers l'intérieur de l'aube mobile. Les détails en avant de la région poreuse avaient été oblitérés par les dommages survenus après la fracture et, par conséquent, la direction des stries n'était pas visible dans cette région.

La découverte d'une poche de porosité à la surface de la fracture dans la zone endommagée située près du bord d'attaque laisse entrevoir une cause au déclenchement de la crique de fatigue. Les contours des stries de fatigue se trouvant à proximité sont tels que la crique s'était propagée dans une direction alignée avec l'emplacement de la poche de porosité.

Photo 11. Représentation sous faible grossissement de la région endommagée située près du bord d'attaque. La partie encerclée montre l'emplacement de la porosité.
