RAPPORT D'ENQUÊTE AÉRONAUTIQUE
A04W0032

ATTERRISSAGE À CÔTÉ DE LA PISTE

DU BOEING 737-210C C-GNWN
EXPLOITÉ PAR BRADLEY AIR SERVICES LTD. (FIRST AIR)
À L'AÉROPORT INTERNATIONAL D'EDMONTON (ALBERTA)
LE 25 FÉVRIER 2004

Rapport numéro A04W0032

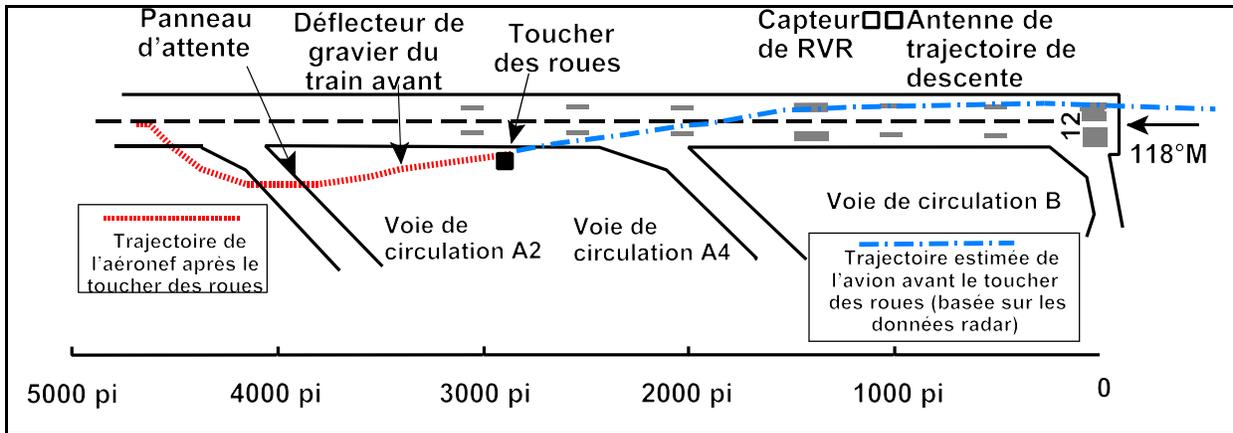
Figure 1. Vue du dessus de la piste 12 à CYEG

Au toucher des roues, l'avion avait un cap de 117° M. Le train d'atterrissage principal droit s'est posé en premier, environ à 8 pieds à l'extérieur du bord gauche de la piste et à 2700 pieds au-delà du seuil. La trace initiale laissée par le train principal dans la neige suivait un cap approximatif de 109° M. Peu après le toucher des roues, l'inversion de poussée est entrée en action, accompagnée d'un important mouvement de lacet à droite. Les traces laissées par l'avion dans la neige témoignaient d'un dérapage latéral, lequel a atteint une valeur de 23° à droite par rapport à la trajectoire de l'avion. Grâce à ces mesures correctives prises par l'équipage de conduite, l'avion a pu regagner la piste après avoir parcouru 1600 pieds à côté de celle-ci et avoir traversé la voie de circulation A2. L'avion s'est immobilisé dans l'axe de la piste, 4550 pieds au-delà du seuil (voir la figure 1). Au moment du toucher des roues, la RVR de la piste 12 était de 1200 pieds, et celle de la piste 30 était de 800 pieds.

Pendant l'excursion de l'avion à côté de la piste, le déflecteur de gravier du train avant s'est détaché, ce qui a endommagé des portes de compartiment électrique/avionique ainsi que la structure située toute juste derrière. De plus, le revêtement de la surface inférieure du fuselage présentait de nombreuses perforations et déformations ainsi qu'une importante perforation dans la région de la quille, juste en arrière du train principal. Le réacteur gauche avait percuté et partiellement ingéré un panneau d'attente (HOLD) situé du côté ouest de la voie de circulation A2, et les deux réacteurs avaient ingéré de l'herbe et de la terre.
