## **RAPPORT D'ENQUÊTE AÉRONAUTIQUE** **A05W0205**

**PERTE DE PUISSANCE ET DÉFECTUOSITÉ MÉCANIQUE**

**DE L'HÉLICOPTÈRE BELL 205A1 N205HQ**  
**EXPLOITÉ PAR HELIQWEST AVIATION INC.**  
**À 21 NM AU SUD-EST DE TUMBLER RIDGE**  
**(COLOMBIE-BRITANNIQUE)**

**LE 28 SEPTEMBRE 2005**

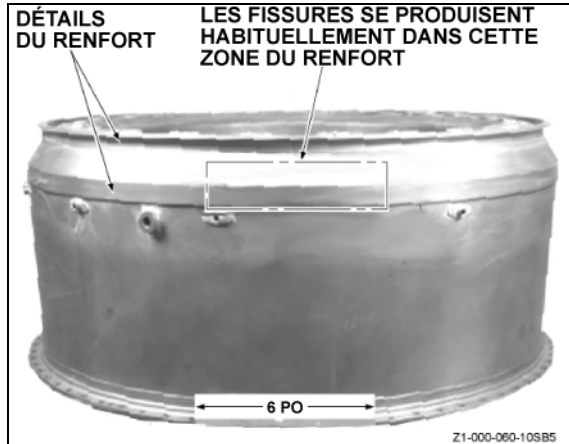
**Photo 1.** Détail du renfort de la bride extérieure arrière

En raison de la façon dont est fabriqué le carter de la chambre de combustion, il y a un espace interne sur toute la circonférence où les deux sections sont jointes par le renfort. Cet espace interne permet à l'humidité et aux produits de combustion de s'accumuler.

L'espace interne circonférentiel qui était présent sur le carter de la chambre de combustion où les deux sections sont réunies par le renfort permettait à l'humidité et aux produits de combustion de s'accumuler, ce qui a permis à la corrosion et au piquage de s'amorcer et de s'accélérer. L'élimination de cet espace par soudage ou un autre moyen aurait empêché la corrosion.

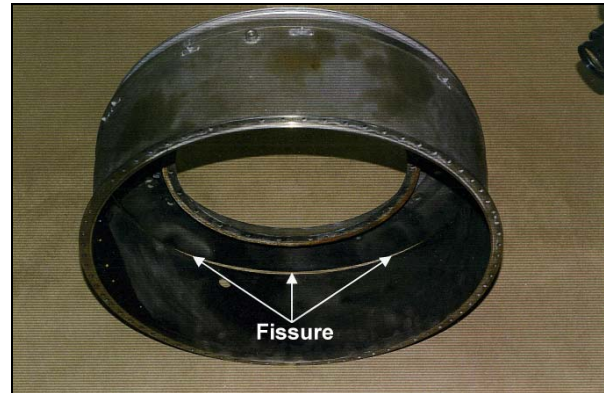
L'examen du moteur a révélé une grande fissure sur la circonférence du carter de la chambre de combustion. La fissure permettait à de l'air haute pression provenant du compresseur du moteur de s'échapper, ce qui a causé une perte de puissance moteur. La fissure mesurait 46 pouces de longueur et couvrait un arc d'environ 210° de la circonférence de la chambre. Elle était centrée à peu près à la position six heures. Elle s'était propagée à partir de multiples criques de fatigue ayant pris naissance à des piqûres de corrosion sur la paroi intérieure d'un renfort unissant les deux principales sections du carter de la chambre de combustion (voir les photos 1 et 2).

**Photo 2.** Fissure du carter de la chambre de combustion (N205HQ)

Sur le carter de la chambre de combustion en question, il y avait une soudure de réparation antérieure sur le renfort, et la soudure avait été polie et finie de manière à être à peu près indécélable. Une extrémité de la fissure se terminait à cette soudure. On a déterminé que la soudure n'avait rien eu à voir dans l'amorce de la fissure; en fait, la soudure avait stoppé la fissure.

1. Le moteur est tombé en panne lorsque le carter de la chambre de combustion s'est rompu et que de l'air haute pression a été perdu.
2. Des piqûres et des fissures de corrosion internes du carter de la chambre de combustion n'ont pas été décelées par une inspection extérieure.

- Il a mis au point une procédure de réparation par soudage au moyen de l'*Overhaul Repair Instruction (ORI) T41040* et de l'*Honeywell Drawing 1-130-610R16 rev A* pour l'inspection et la réparation des chambres de tranquillisation fissurées.

- Il a revu la conception des chambres de tranquillisation pour traiter les modes de défaillance des chambres de tranquillisation existantes, les nouvelles chambres étant désignées sous la cote 1-130-610-19.
