RAPPORT D'ENQUÊTE AÉRONAUTIQUE
A07A0056

DÉFAILLANCE DU BOÎTIER RÉDUCTEUR

DE L'HÉLICOPTÈRE BELL 407 C-GOFL
EXPLOITÉ PAR UNIVERSAL HELICOPTERS
NEWFOUNDLAND LIMITED
À 7 NM AU SUD DE POSTVILLE
(TERRE-NEUVE ET LABRADOR)

LE 3 JUIN 2007

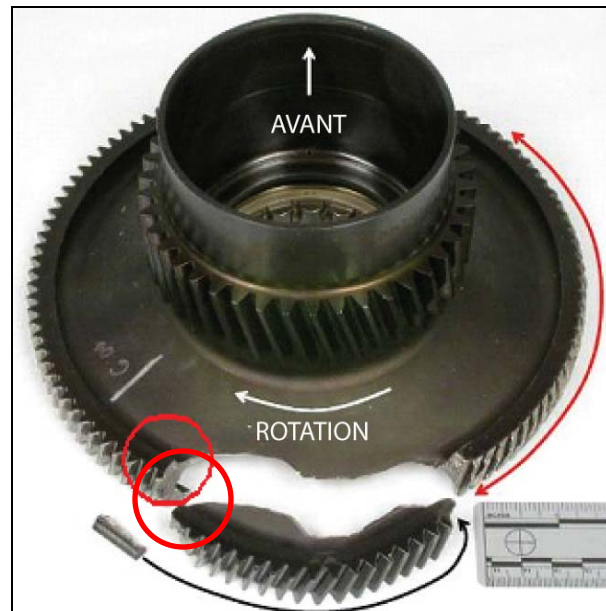
Les dents de la roue dentée du couplemètre (voir Photo 1) étaient gravement endommagées (la flèche à deux têtes couvre un arc de 90 degrés). Un examen microscopique de la partie brisée de la roue dentée du couplemètre a permis d'identifier une crique de fatigue prenant naissance sur la surface entraînée d'une dent, près de l'extrémité avant (le cercle rouge indique l'emplacement de la crique de fatigue), à peu près au centre du profil actif. Les dommages subis par le faciès de rupture n'ont pas permis de réaliser un examen fractographique et métallurgique détaillé de la zone d'origine. L'usure de la dent a été mesurée à 0,004 pouce et, sauf pour les dommages causés après le bris de la roue dentée du couplemètre, aucun écaillage¹ ni aucune piqûre n'ont été relevés. Une analyse du matériau a permis de déterminer que la roue dentée du couplemètre était conforme aux exigences du dessin technique.

Photo 1. Pignon de couplemètre brisé

La roue dentée du couplemètre s'est rompue du fait de la progression d'une crique de fatigue non décelée. Le contrôle magnétoscopique est un moyen d'essai non destructif utilisé pour permettre de repérer visuellement des criques à la surface de composants en acier. Si un contrôle magnétoscopique avait été effectué sur la roue dentée du couplemètre avant sa rupture, il est alors probable que la crique aurait été décelée. Toutefois, la nécessité d'exécuter un contrôle magnétoscopique repose spécifiquement sur la durée en service de la roue dentée du couplemètre et encore, seulement si le boîtier d'engrenages est déjà ouvert. Rien n'oblige à tenir compte de la durée en service de la roue dentée du couplemètre, ni de toute autre roue dentée du boîtier d'engrenages. Par conséquent, si une roue dentée en bon état de service est montée pendant la maintenance du boîtier d'engrenages, il est possible que la durée en service de la roue dentée ne puisse être déterminée.

1. La roue dentée hélicoïdale du couplemètre s'est rompue à la suite de la progression d'une crique de fatigue non décelée. La rupture de la roue dentée de couplemètre a causé une perte du transfert de la puissance du moteur à la boîte de transmission de l'hélicoptère.

Le 17 août 2007, Rolls-Royce a publié le CEB 72-6061, qui avisait les clients des turbomoteurs des séries 250-C30 et 250-C47 que les roues dentées transmettant le mouvement (pignon, roue dentée de couplemètre et pignon de la prise de mouvement) avaient été modifiées pour que leur fiabilité soit améliorée. Le CEB mentionne que la conformité au bulletin est laissée à la discrétion des clients.

Le 26 mars 2008, Rolls-Royce a avisé qu'elle mettait au point une inspection visuelle à intégrer aux inspections aux 2000 heures du manuel d'utilisation et de maintenance. La mise en oeuvre est prévue au troisième trimestre de 2008.

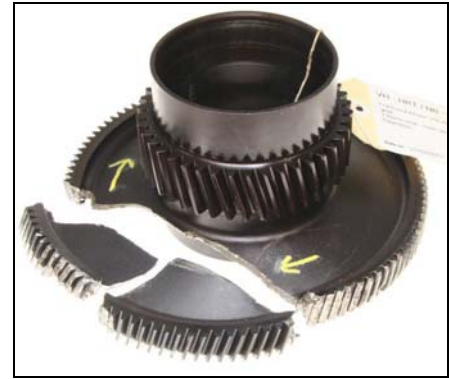
Le 2 février 2007, un hélicoptère sanitaire, modèle 407, de Bell Helicopter Company a quitté Tamworth, en Nouvelle-Galles du Sud (Australie) à destination du lieu d'un accident de voiture. Le pilote a signalé que le voyant d'indication du détecteur de particules du moteur s'était allumé sur le tableau principal des voyants d'avertissement. Environ cinq secondes plus tard, il a entendu une vibration en fréquence, suivie d'une panne complète de moteur. Un examen préliminaire a montré que la roue dentée du couplemètre s'était brisée du fait d'une crique de fatigue émanant de l'implanture d'une dent de roue dentée périphérique (voir Photo 2). Un contrôle magnétoscopique a révélé des signes de criquage à l'implanture de plusieurs autres dents de roue dentée près de l'endroit de la rupture. Un écaillage localisé des dents et des marques de contact inégales en surface ont également été relevées.

Photo 2. Roue dentée brisée de l'accident en Australie
