RAPPORT D'ENQUÊTE AÉRONAUTIQUE A07A0066

COLLISION AVEC LE RELIEF AU DÉCOLLAGE

**DU de HAVILLAND DHC-2 BEAVER C-GBZS
EXPLOITÉ PAR PORTLAND CREEK AVIATION LIMITED
À BRYANTS RAFT POND
(TERRE-NEUVE-ET-LABRADOR)
LE 26 JUIN 2007**

Rapport numéro A07A0066

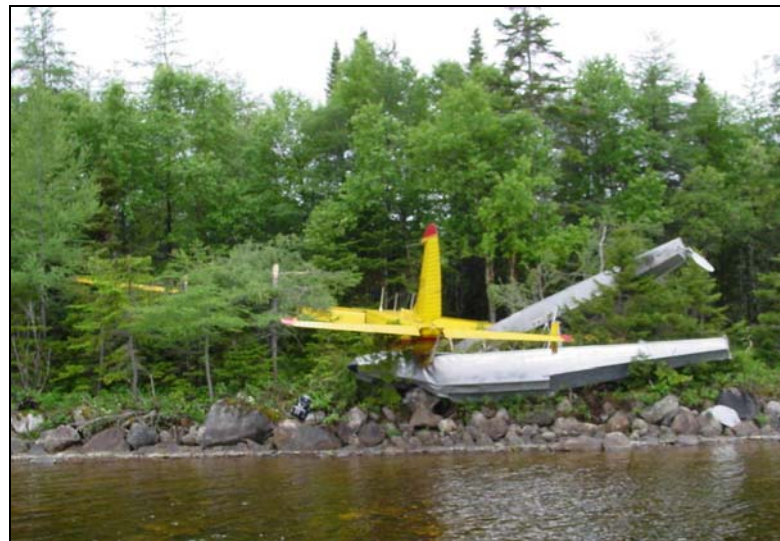
Photo 1. Épave de l'avion vue du plan d'eau.

L'examen de l'épave a révélé que l'avion avait été considérablement endommagé : l'hélice était tordue; la partie inférieure du nez était endommagée; le bord d'attaque des deux ailes était endommagé à cause de l'impact avec les arbres; l'aile droite était pliée vers l'avant par rapport à sa position normale, et les flotteurs ainsi que leurs montants s'étaient détachés de l'avion, mais ils étaient toujours coincés sous celui-ci. L'avion a été déplacé plusieurs jours après l'accident. Une inspection plus poussée a révélé que le point de fixation arrière de l'aile gauche était également endommagé. Les volets étaient toujours en position de décollage, et l'indicateur de position des volets indiquait que les volets étaient en position de décollage. Le sélecteur de réchauffage du carburateur était en position « full cold » (complètement froid).
