**RAPPORT D'ENQUÊTE AÉRONAUTIQUE**  
**A07C0001**

**COLLISION AVEC LE RELIEF**

**DU BEECH A100 KING AIR C-GFFN**  
**EXPLOITÉ PAR TRANSWEST AIR**  
**À SANDY BAY (SASKATCHEWAN)**  
**LE 7 JANVIER 2007**

Rapport numéro A07C0001

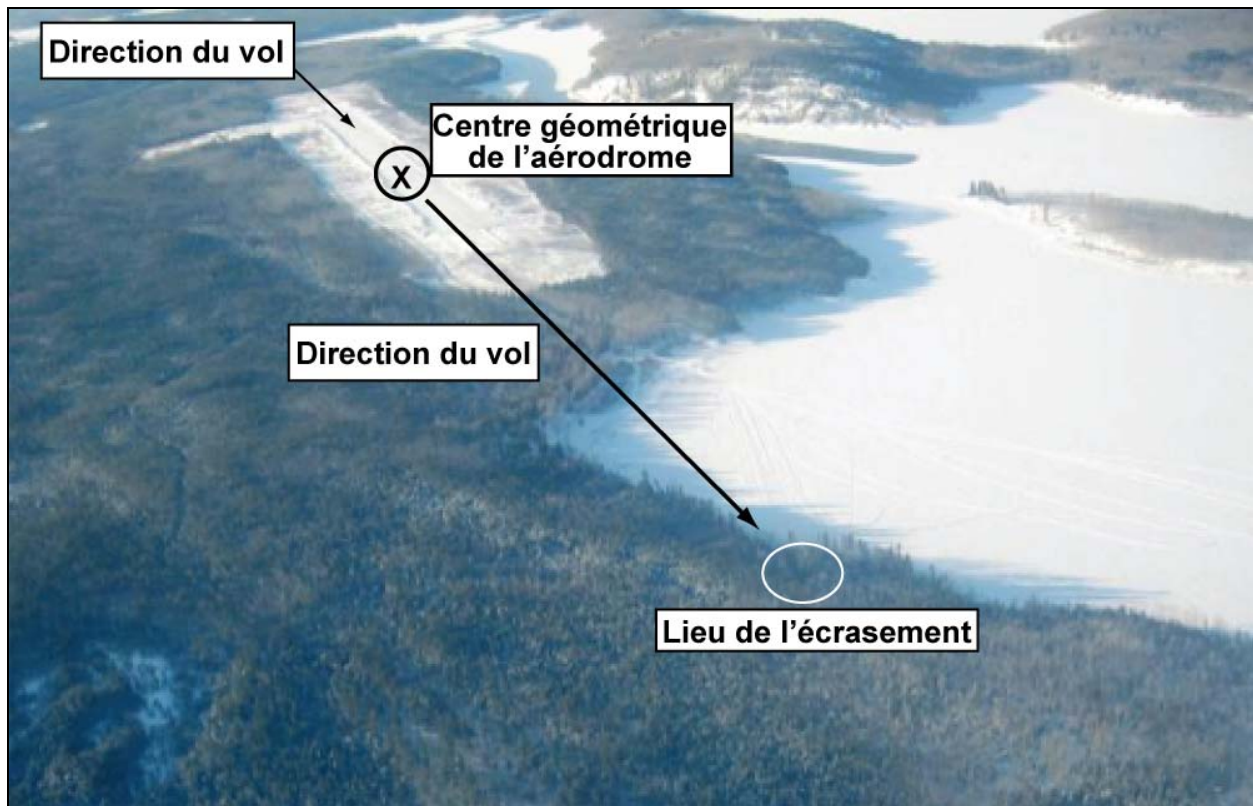
**Photo 1.** Vue de l'aérodrome de Sandy Bay (CJY4) (Source : Transwest Air)
