**RAPPORT D'ENQUÊTE AÉRONAUTIQUE**  
**A07C0151**

**ATTERISSAGE DUR - FUITE DE CARBURANT ET INCENDIE**

**DE LA MONTGOLFIÈRE FIREFLY 12B C-FNVM**  
**EXPLOITÉE PAR SUNDANCE BALLOONS INTERNATIONAL**  
**À 15 NM AU NORD-EST DE WINNIPEG (MANITOBA)**  
**LE 11 AOÛT 2007**

### Rapport numéro A07C0151

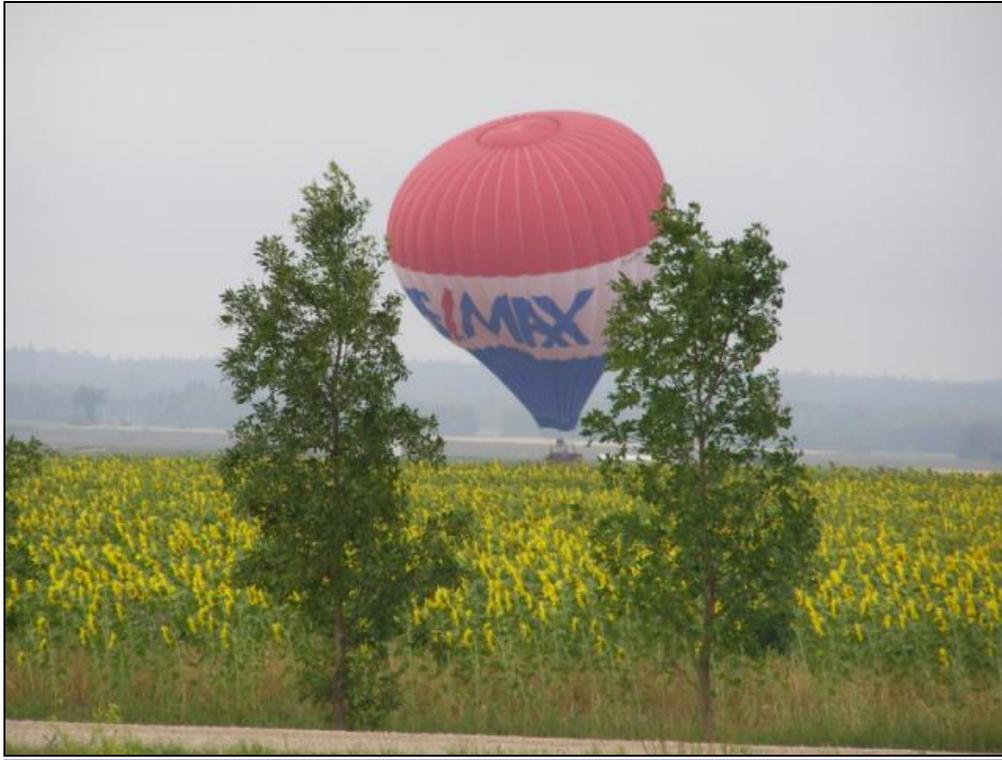
Après avoir franchi les abords de la ville, l'aérostier a tenté de se poser à plusieurs reprises sur divers terrains, mais il a décidé de poursuivre le vol à cause de la vitesse du vent, des mauvaises conditions au sol et de la présence d'obstacles. Lors de la dernière tentative d'atterrissage vers 8 h 55, le ballon est descendu selon un angle d'environ 45°, a fait un atterrissage dur et a fait plusieurs bonds. Les impacts ont été suffisamment violents pour déloger un des montants du cadre de charge des brûleurs. Le montant s'est détaché et a été trouvé sur l'aire d'atterrissage après l'accident. Une photo prise pendant l'atterrissage montre que la soupape parachute du ballon était fermée (voir Photo 1). Un témoin a indiqué qu'il avait vu l'aérostier tirer sur la corde de soupape et que les sollicitations de l'aérostier sur la corde avaient fait rentrer le tissu de l'enveloppe à l'intérieur de l'enveloppe, bien qu'un examen ultérieur ait révélé que les suspentes étaient fixées correctement. La nacelle a été traînée sur le côté sur environ 700 pieds et s'est renversée. Les passagers sont tombés les uns sur les autres. La tubulure d'alimentation d'un des brûleurs s'est brisée à la suite de l'impact avec le sol. L'arrivée de propane n'avait pas été coupée avant l'atterrissage, et l'aérostier n'a pas pu atteindre aucun des robinets pendant que la nacelle était traînée au sol. Une fuite de propane s'est produite, et le propane s'est enflammé au contact des veilleuses du brûleur. Un violent incendie s'est déclaré alors que les passagers et l'aérostier se trouvaient sous la nacelle. Tous les occupants ont réussi à s'extirper ou ont été tirés de dessous la nacelle.

**Photo 1.** Atterrissage du C-FNVM avec la soupape parachute fermée.

L'aérostier a tenté de dégonfler rapidement l'enveloppe du ballon, mais il n'a pas réussi à le faire de façon efficace même si les suspentes fonctionnaient correctement, ce qui s'est traduit par un atterrissage traîné sur une distance de quelque 700 pieds. La distance de traînage accrue a augmenté le risque de blessures aux passagers et de dommages à la nacelle. La vitesse du vent sur le lieu de l'accident n'a pas pu être mesurée, mais elle se situait probablement entre la vitesse du vent de 15 nœuds enregistrée à l'aéroport de Winnipeg et la vitesse de 19 nœuds enregistrée près du lieu de l'accident. En conséquence, la vitesse du vent de 15 nœuds mentionnée dans le manuel d'exploitation de la compagnie était trop élevée pour assurer une courte distance de traînage lors du dégonflage de l'enveloppe après l'atterrissage.

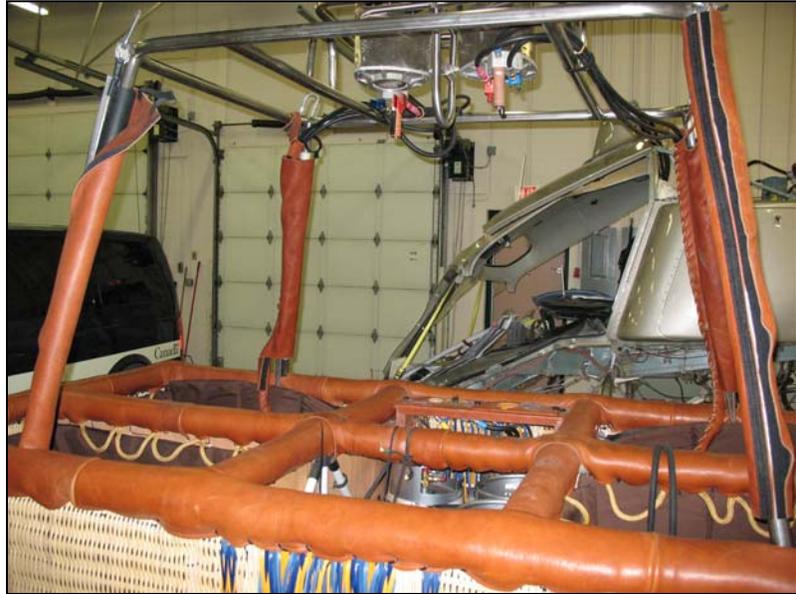
Photo 2. Nacelle et structure de support des brûleurs.

L'examen de la nacelle d'un ballon semblable au ballon accidenté révèle que les passagers peuvent atteindre les conduites de la tubulure d'alimentation en carburant, les conduites de carburant qui passent au-dessus d'eux pour se rendre aux brûleurs, ainsi que les suspentes. Les seuls moyens de retenue pour les occupants de la nacelle sont des poignées en corde à l'intérieur de chaque compartiment qu'on peut tenir pendant que la nacelle est traînée au sol. Le manuel d'exploitation de la compagnie indique qu'on peut également tenir les rebords des bouteilles de propane pendant l'atterrissage. Ni le manuel d'exploitation de la compagnie ni le manuel de vol du FireFly 12B ne mentionnent la nécessité de porter un casque ou des gants protecteurs en cas d'atterrissage traîné, et il n'y a aucune exigence réglementaire à cet égard.
