RAPPORT D'ENQUÊTE AÉRONAUTIQUE A07O0264

INCENDIE EN VOL

**DU CESSNA 152, C-GCSJ
EXPLOITÉ PAR CANADIAN FLIGHT ACADEMY LIMITED
À OSHAWA (ONTARIO)
LE 24 SEPTEMBRE 2007**

Rapport numéro A07O0264

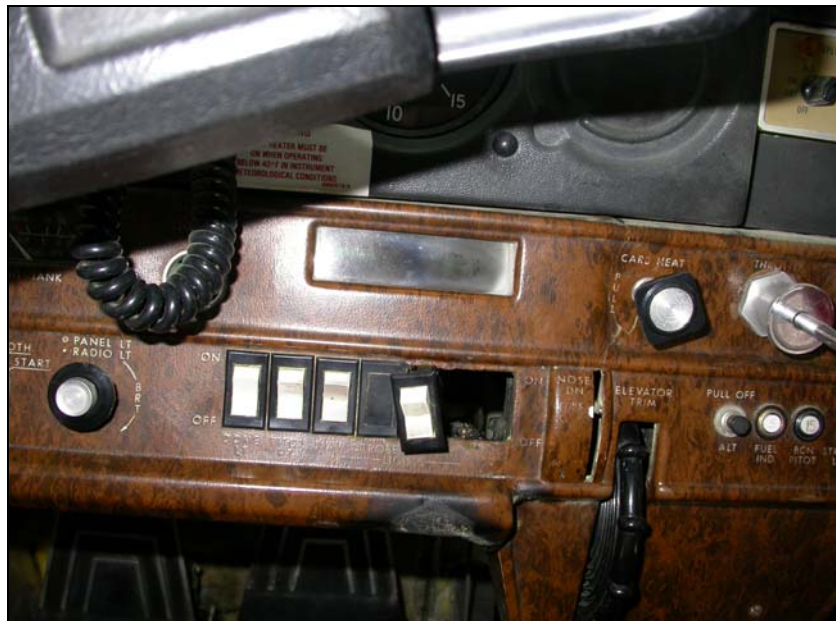
Au moment où l'avion survolait Bowmanville, le pilote et le passager ont perçu l'odeur d'un incendie d'origine électrique. Environ dix secondes plus tard, ils ont aperçu des étincelles qui fusaient de dessous la partie inférieure gauche du tableau de bord. Le pilote a immédiatement fait demi-tour en direction de l'aéroport d'Oshawa, et il a communiqué avec la tour pour l'aviser de la situation. Le contrôleur de la tour a demandé au pilote de communiquer avec la tour lorsqu'il se trouverait à un point de repère distinct, près de l'aéroport. Une fois la communication terminée, le pilote a mis tous les interrupteurs électriques en position d'arrêt, y compris l'interrupteur principal. Le pilote et le passager ont observé de petites flammes, qui ont jailli sous la partie inférieure gauche du tableau de bord. Elles ont mis feu au tableau de bord en plastique (voir la Photo 1).

Photo 1. Devant du tableau de bord

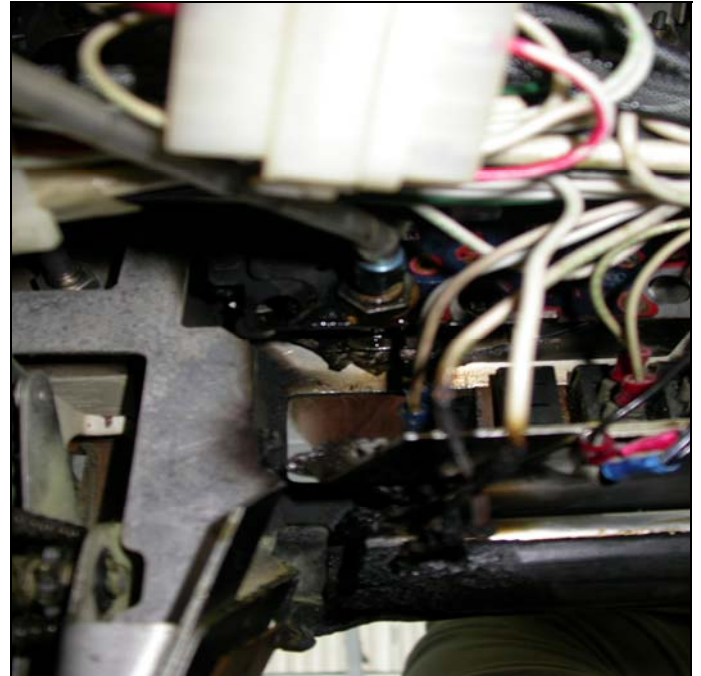
Le contact commun de l'interrupteur à bascule a été le seul élément métallique récupéré. Il semble qu'il ait été dégagé du boîtier de l'interrupteur alors que ce dernier fondait. Les fils du circuit du phare d'atterrissage sont demeurés liés au contact, mais ils ont été endommagés par l'incendie près de l'endroit où le contact entre dans l'interrupteur. Le contact était enduit du produit plastique entourant le boîtier, et on a pu y voir des traces d'amorçage d'arc répété qui a grandement rongé la surface du contact (voir la photo 2).

Photo 2. Arrière du tableau de bord

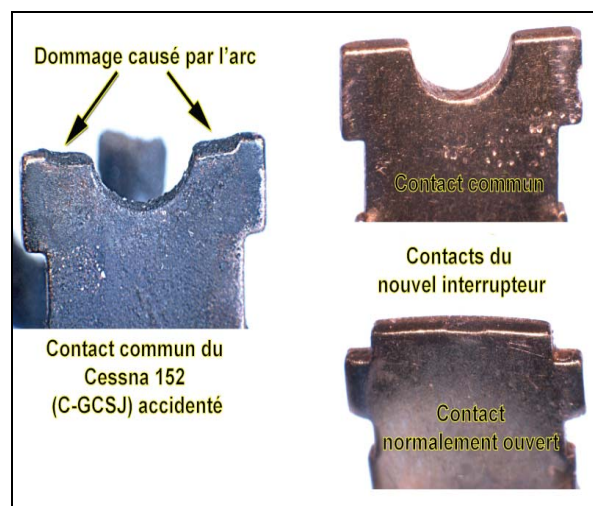
L'arc produit des températures très élevées, et il dépend de la tension et de l'intensité qui sont appliquées. Habituellement, l'arc produit par un interrupteur, un phénomène courant pour la plupart des interrupteurs, est de courte durée et il se limite à de petites parties seulement. Dans l'incident en question, les fils de l'interrupteur étaient raccordés pour que celui-ci commande directement la lampe à incandescence de 250 W. Selon la Circulaire d'information n° 43.13-1B (pages 11-16) de la Federal Aviation Administration (FAA) des États-Unis, l'intensité initiale imposée par ce type de lampe peut être 15 fois plus intense que l'intensité continue habituellement nécessaire pour que la lampe reste allumée. Comme un filament froid offre moins de résistance qu'un filament chaud, l'intensité initiale peut s'élever à 134 ampères, ce qui

Photo 3. Dommages causés par l'arc électrique

produit un arc intense. La seule restriction serait la limite d'intensité qui est générée par la source d'alimentation. Toutes les fois que l'interrupteur du phare d'atterrissage était placé en position « ON », l'intensité électrique produisait un arc qui, à force d'utilisations répétées, aurait rongé les parties des éléments en cuivre de l'interrupteur que l'arc touchait (voir la photo 3). Le montage de ces éléments aurait été touché à un point tel qu'un arc continu pouvait se produire même en présence de charges normales.

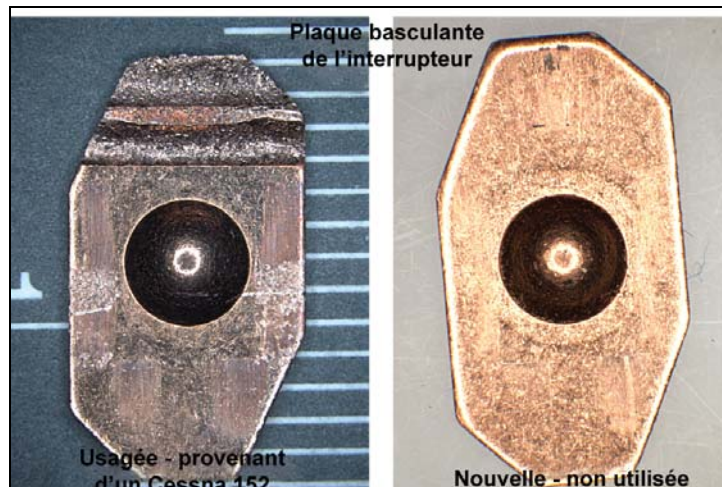
fait qu'il était difficile de le faire fonctionner. La plaque à bascule en cuivre portait des traces d'usure causées par l'arc et le frottement (voir la photo 4). On constatait aussi les traces d'une forte oxydation autour des parties évidemment endommagées par l'arc. L'interrupteur usagé avait été fourni pour permettre de déterminer la température des contacts à découvert de l'interrupteur lorsqu'un courant électrique continu était appliqué pendant un certain temps. Pour ce faire, on a utilisé une charge électrique semblable à celle imposée par une lampe de 250 W raccordée à une source d'alimentation de 28 V c.c. Après une période de trois heures, la température des contacts était de 53,5 °C, ce qui est acceptable.

Photo 4. Comparaison des plaques basculantes des interrupteurs - plaque usagée par rapport à une plaque neuve
