RAPPORT D'ENQUÊTE AÉRONAUTIQUE
A07P0209

RUPTURE DE L'ARBRE DE TRANSMISSION DU ROTOR
DE QUEUE

DE L'HÉLICOPTÈRE BELL 214B1 C-FWQU
EXPLOITÉ PAR BLACK TUSK HELICOPTERS
À RAMSAY ARM (COLOMBIE-BRITANNIQUE)
LE 2 JUILLET 2007

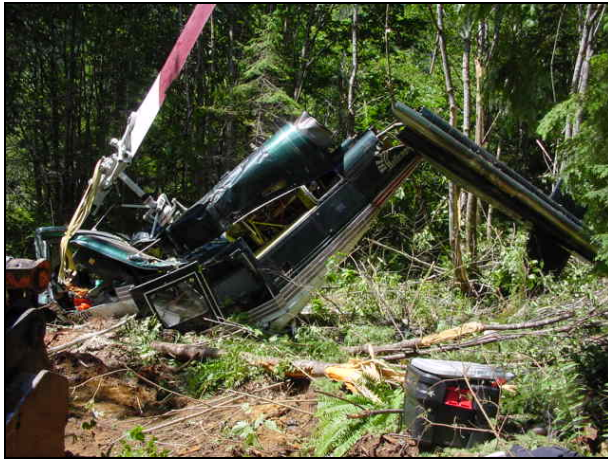
Des rayures et des marques d'usure ont été décelées sur plusieurs sections de la partie supérieure de la poutre de queue, en dessous du TRDS. La poutre de queue s'était cassée en deux à l'impact, légèrement en avant de l'arbre cassé. (Voir la Photo 1 et la Photo 2.)

Photo 1. Épave du Bell214B1

Jusqu'à l'impact au sol, la poutre de queue est restée solidaire de l'appareil. Sous le choc, elle s'est rompue à environ 36 pouces de l'extrémité avant (voir Photo 1). Tous les faciès de rupture correspondent à une surcharge et sont compatibles avec un violent impact au sol de la poutre de queue.

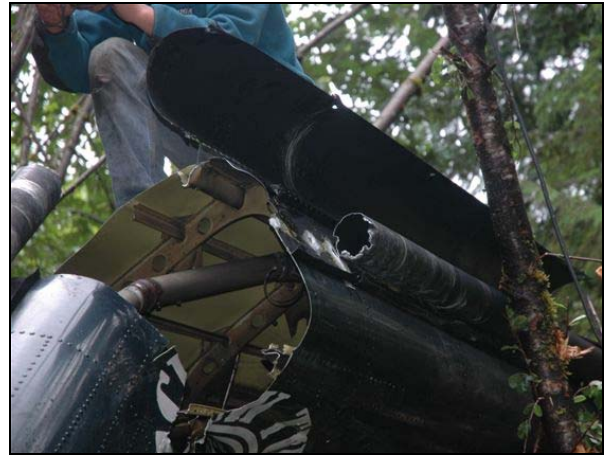
L'examen de l'épave sur place a révélé qu'il y avait eu rupture de l'arbre n° 3 du groupe d'arbres de transmission du rotor de queue (TRDS) à 18 pouces en arrière du point d'accouplement avant, ce qui a entraîné la perte d'entraînement du rotor de queue. C'est alors que les voyants d'alarme de la boîte de transmission se sont allumés, que l'hélicoptère est parti en rotation rapide vers la droite et qu'il y a eu perte de maîtrise en direction.

Photo 2. Arbre de transmission du rotor de queue fracturé

L'arbre du TRDS a commencé à frotter contre le replat supérieur de la poutre et a perforé le revêtement. Des rayures profondes sont apparues sur l'arbre, lesquelles ont conduit à son affaiblissement rapide et à sa rupture éventuelle à l'endroit de la rayure la plus profonde. Le frottement de l'arbre contre le replat a été tellement intense que les rivets et le revêtement ont été rabotés, laissant des traces de fluage sur le métal des parties en contact. Les deux grosses entailles montraient des criques diagonales également caractéristiques du gauchissement de la poutre de queue à cet endroit. La déformation de la poutre de queue à ce stade de la séquence d'événements est confirmée par les multiples points de contact sur le replat supérieur.

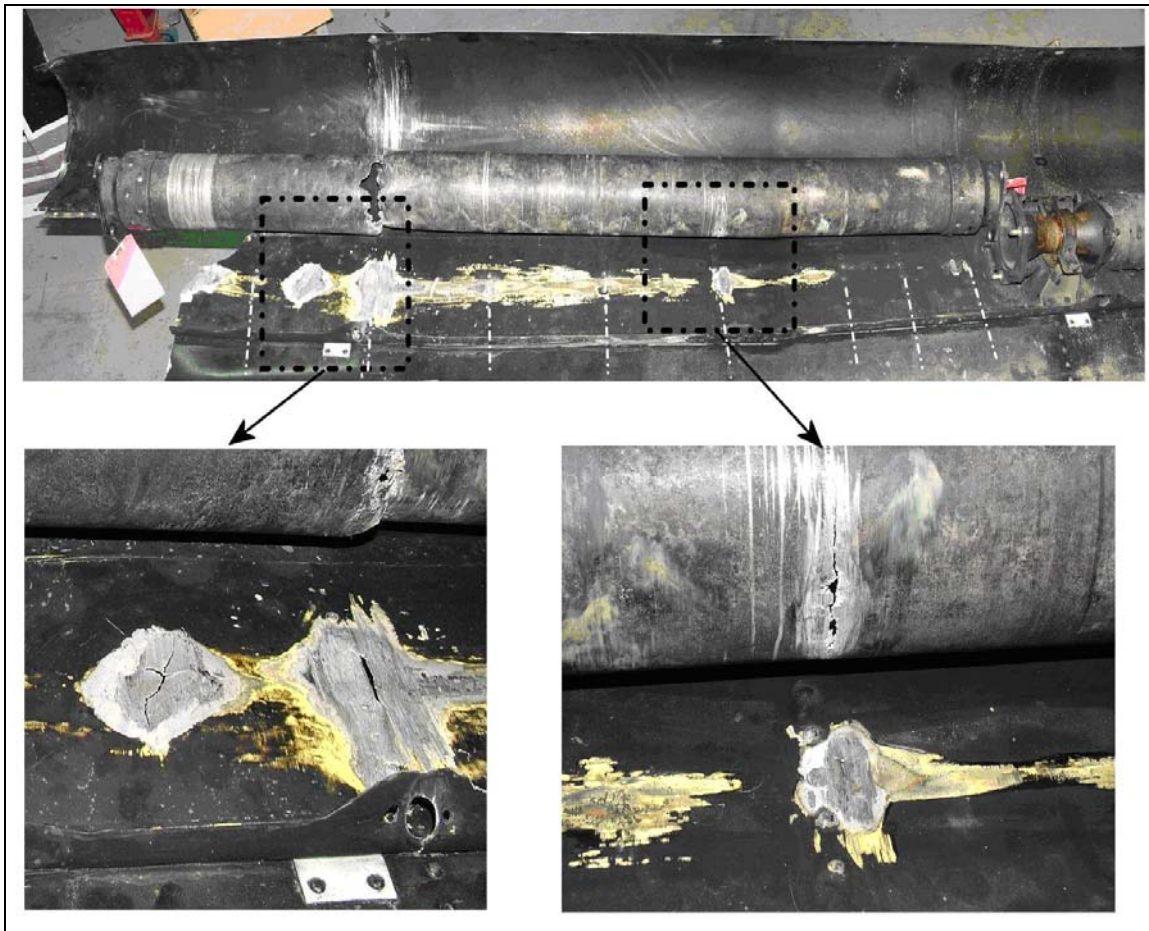
La partie supérieure de la poutre de queue a été fortement endommagée par l'arbre n° 3 du TRDS. Des dommages par rotation, qui n'ont pu survenir qu'avant la rupture de l'arbre, sont visibles en plusieurs endroits du revêtement de la poutre de queue, directement sous le TRDS, notamment au passage des cloisons et des nervures. L'arbre s'est rompu au niveau d'une cloison (voir le Jeu de photos 3). Les extrémités fracturées ont également provoqué des dommages par rotation à l'intérieur de la gaine du TRDS. Cela confirme qu'il y a eu des dommages avant et après la rupture de l'arbre. Les oscillations de l'arbre cassé à la sortie principale de la transmission ont entraîné un décalage réciproque avec l'arbre n° 2 (court) et ont causé des rayures et des perforations du revêtement de la poutre de queue et du fuselage situé juste en dessous.

Photo 3. Dommage à la poutre de queue et au TRDS

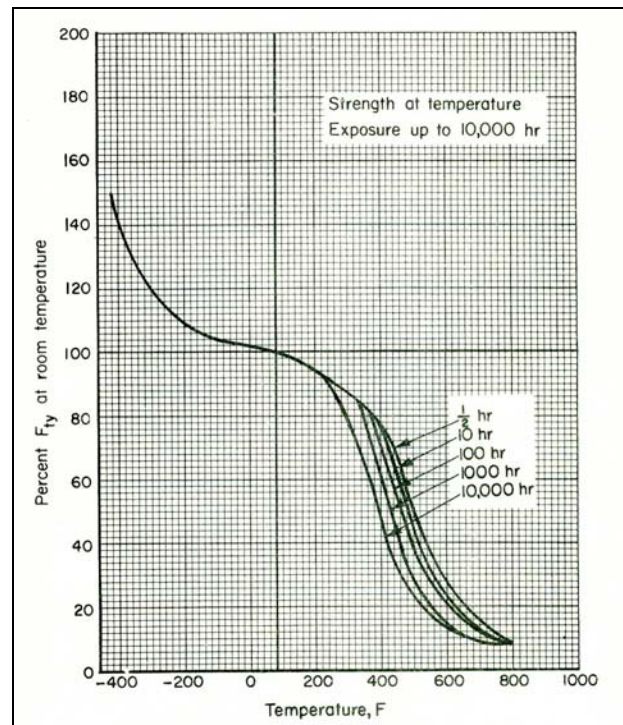
Les alliages d'aluminium des séries 2024 ont des caractéristiques qui tendent à se dégrader à haute température. Par exemple, la limite d'élasticité de ces alliages diminue sous l'effet de la chaleur, comme le montre la Figure 1. De plus, la durée d'exposition a des effets cumulatifs qui réduisent encore la limite d'élasticité. Outre la limite d'élasticité, l'exposition à des températures élevées réduit également le coefficient d'élasticité, c.-à-d. la rigidité. Par exemple, entre 400 et 499 °F (de 204 à 259 °C), soit les températures mesurées lors des essais, le coefficient d'élasticité est tombé à 81 p. cent environ de sa valeur nominale à température ambiante.

Figure 1. Effets de la température sur la limite d'élasticité à haute température des alliages 2024-T3 et T4 (Réf : MIL-HDBK-5)
Ce document n'existe pas en français.

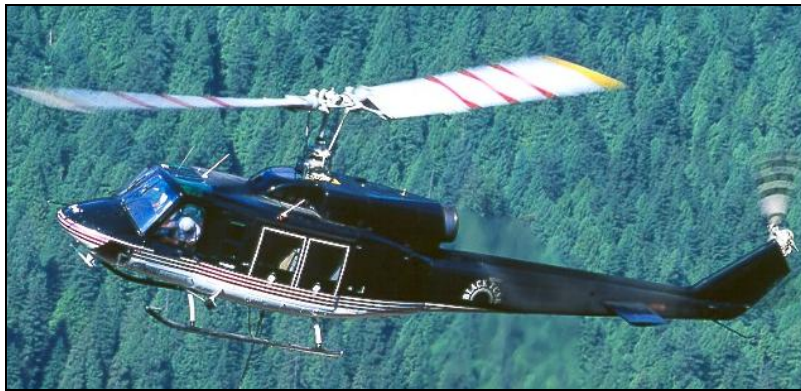
Suite aux résultats préliminaires du BST concernant la faiblesse du revêtement de la poutre de queue, des essais de contrôle des températures ont été effectués sur le terrain. Des témoins thermiques ont été collés aux mêmes endroits sur la poutre de queue de trois Bell 214B1 effectuant des vols par référence verticale en Colombie-Britannique. Les résultats ont été consignés par le personnel de maintenance sur place. Les essais ont montré que la poutre de queue était constamment soumise à des gaz d'échappement dont les températures allaient de 204 à 259 °C (400 à 499 °F) aux endroits coïncidant aux marques de peinture brûlée sur la poutre de queue de l'hélicoptère accidenté. La Photo 4 montre la trajectoire des gaz d'échappement s'écoulant sur la poutre de queue.

Photo 4. Trajectoire des gaz d'échappement en stationnaire (source : Black Tusk Helicopters)

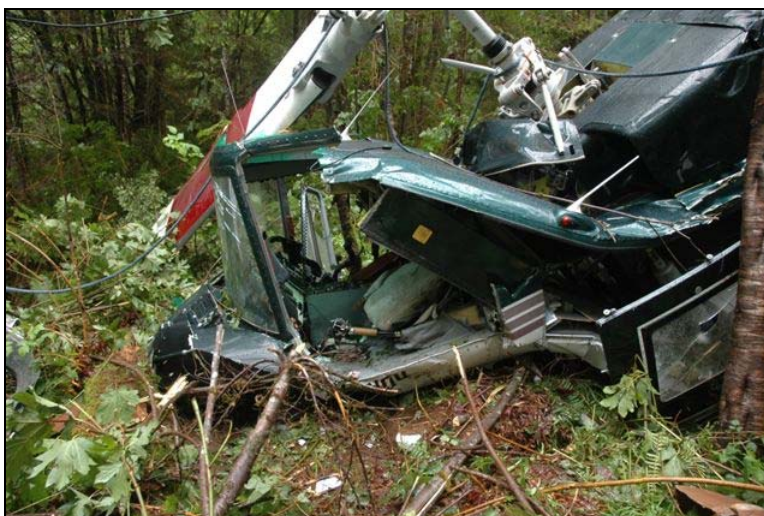
L'impact a été violent, la cellule a été lourdement endommagée et le volume habitable de la cabine a été nettement comprimé (voir la Photo 6).

Le poste de pilotage a également été écrasé, le côté gauche ayant été beaucoup plus endommagé que le côté droit. C'est à cause de cette répartition des dommages que le pilote assis en place gauche a été grièvement blessé alors que le copilote n'a été que légèrement blessé.

Photo 6. Cabine écrasée

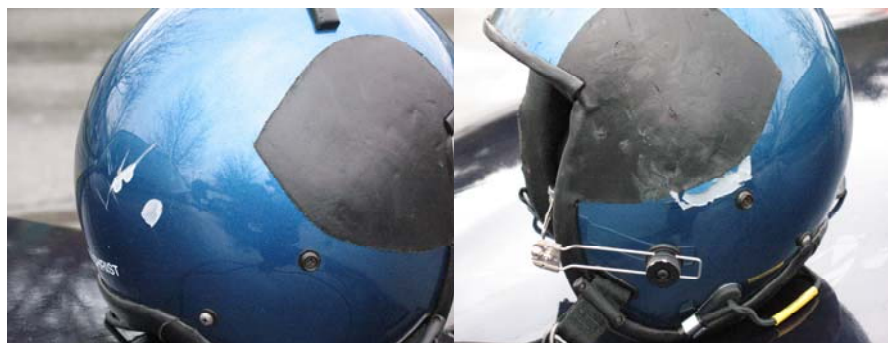
Les dommages au casque du pilote résultant de l'impact montrent que le casque a protégé le pilote de blessures plus graves à la tête (voir la Photo 7). S'il avait pu porter ses bretelles, ses blessures auraient certainement été moins graves.

Photo 7. Dommages au casque du pilote
