RAPPORT D'ENQUÊTE AÉRONAUTIQUE A07W0072

**PERTE D'ESPACEMENT
ENTRE LE BOEING 737-800 C-GWSA
ET LE BOEING 737-600 C-GWSI
EXPLOITÉS PAR WESTJET AIRLINES
ET PRIS EN CHARGE PAR
LE CENTRE DE CONTRÔLE RÉGIONAL D'EDMONTON
DE NAV CANADA
À 50 nm AU SUD-SUD-OUEST DE CALGARY (ALBERTA)
LE 18 AVRIL 2007**

Rapport numéro A07W0072

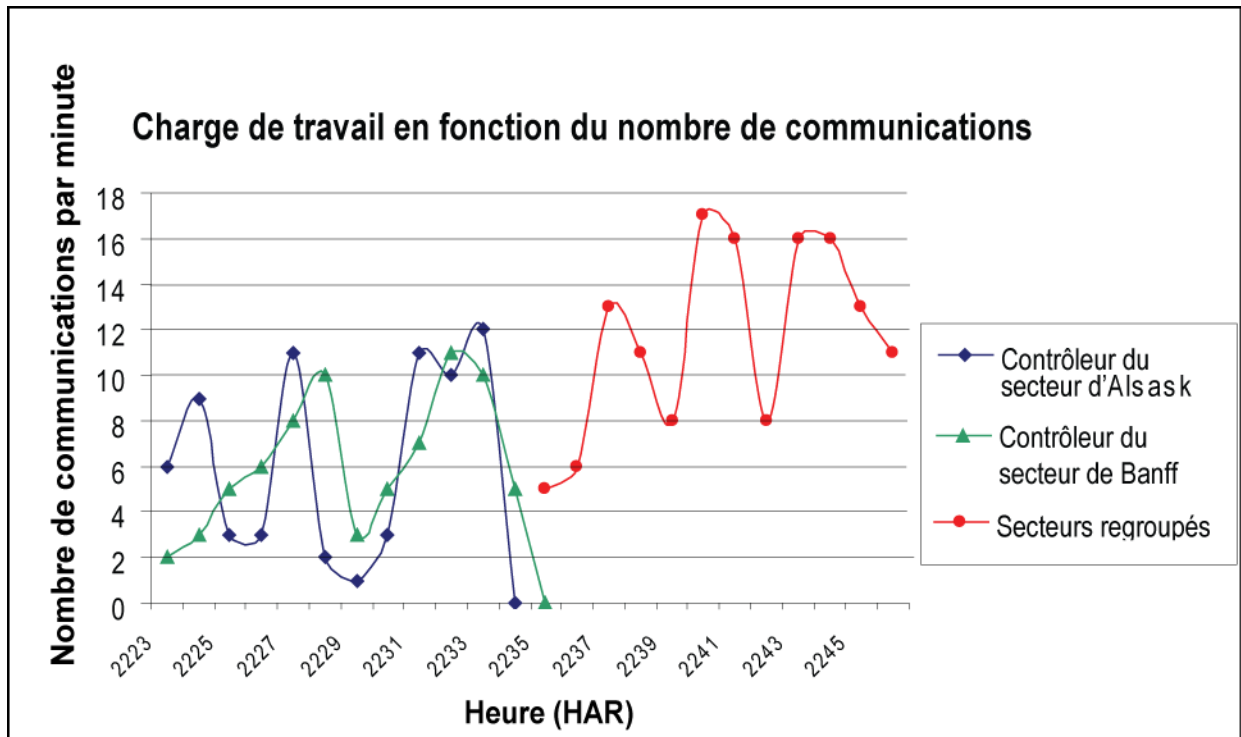
11 communications par minute. Une fois les secteurs regroupés, le contrôleur ayant pris la relève a communiqué en moyenne 11,7 fois par minute, et il a effectué un maximum de 17 communications par minute (voir la Figure 2). Lorsque le contrôleur de relève s'est placé devant la console, il était responsable de 20 avions dans les secteurs regroupés.

Figure 2. Charge de travail en fonction du nombre de communications.

Même si, au niveau des communications, la charge de travail du contrôleur de relève a été réduite jusqu'à un certain point car le contrôleur des données était en poste, l'ensemble de sa charge de travail sur les secteurs regroupés était presque égale à la charge totale des deux contrôleurs en poste avant le regroupement des secteurs. Il devait contrôler une circulation complexe dans un vaste territoire géographique, dont plusieurs avions dans la partie est des secteurs regroupés. Il devait donc répartir son attention, ce qui a eu une incidence sur la surveillance qu'il exerçait à l'égard de la circulation arrivant de l'ouest. Avant la perte d'espace, un des avions devant WJA 178 avait déjà survolé OPALE, et il était presque rendu dans l'espace aérien de la région de contrôle terminal de Calgary lorsque le contrôleur lui a assigné un vecteur pour le retarder.

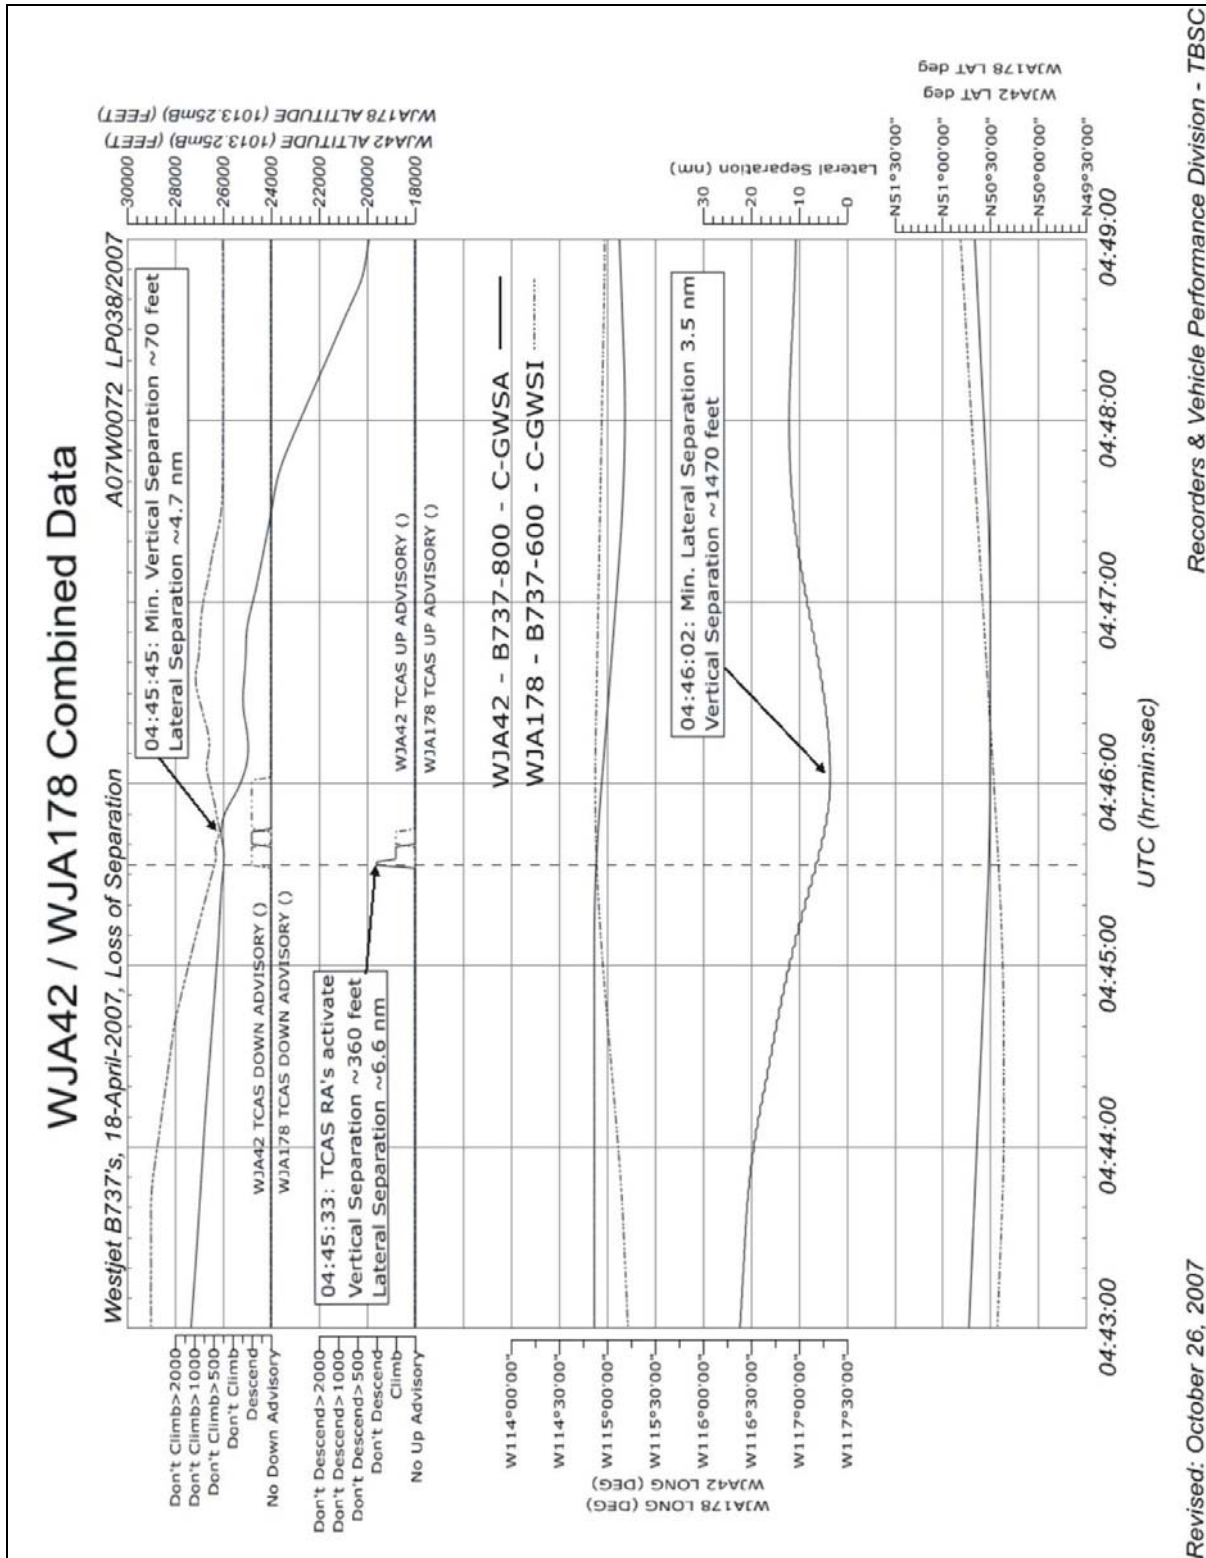
Annexe A – Données combinées des enregistreurs numériques de données de vol de WJA 42 et de WJA 178

Au moment même où WJA 42 recevait le premier RA (climb) de son TCAS, WJA 178 recevait un RA lui indiquant de descendre (descend). En moins de six secondes, alors que le RA de WJA 42 lui commandait de descendre (descend), WJA 178 a reçu un RA modifié lui indiquant de monter (climb). Cinq secondes plus tard, à 22 h 45 min 45, le TCAS de WJA 178 a de nouveau commandé une descente.

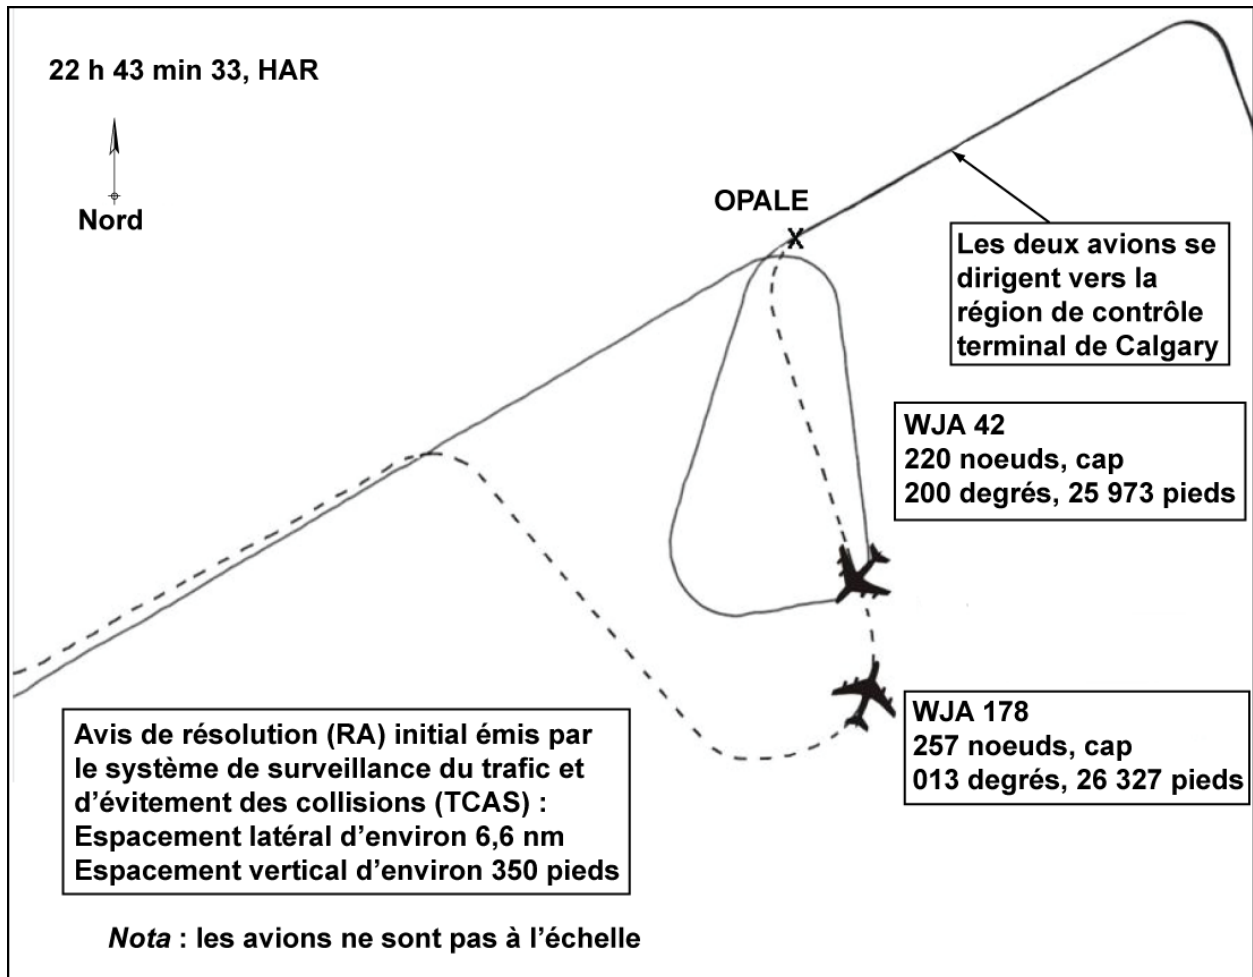
Annexe B – Vue en plan des trajectoires de vol de WJA 42 et de WJA 178

1. Alors que WJA 42 et WJA 178 évoluaient en suivant des vecteurs convergents, les avions ont été orientés l'un vers l'autre par mégarde, à la même altitude, ce qui a causé une perte d'espacement.
2. Les contrôleurs des secteurs d'Alsask et de Banff ont regroupé prématurément tous les secteurs distincts, ce qui a donné une lourde charge de travail au contrôleur radar responsable du contrôle de l'espace aérien ainsi créé. Cette situation a nui à sa surveillance de WJA 42 et WJA 178 alors qu'ils suivaient des vecteurs d'attente, ce qui a entraîné une perte d'espacement.
