RAPPORT D'ENQUÊTE AÉRONAUTIQUE

A08A0095

PANNE MOTEUR ET COLLISION AVEC LE RELIEF

DU DE HAVILLAND DHC-2 MK 1 (BEAVER) C-FPQC
EXPLOITÉ PAR LABRADOR AIR SAFARI (1984) INC.
À 70 NM À L'EST DE SCHEFFERVILLE (QUÉBEC)
LE 14 JUILLET 2008

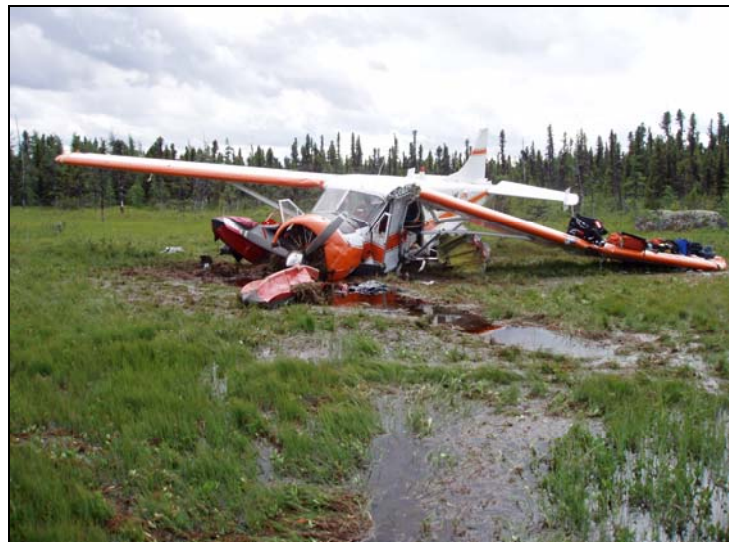
Des photos de l'épave, des dommages à l'hydravion et des marques d'impact, prises par différentes sources, ont été analysées pour déterminer la géométrie de l'impact. Au moment de l'impact initial, l'avion était dans un piqué de quelque 30° et était incliné à gauche de quelque 30°.

La force de l'impact a été suffisante pour causer des dommages structuraux importants au bâti moteur, aux capots, à l'aile gauche et aux deux flotteurs. La tourbière a amorti le choc et limité les dommages et a également permis au Beaver de rebondir au-delà du point d'impact initial, soit jusqu'à la position illustrée sur la Photo 1. Les forces d'impact ont été suffisamment importantes pour causer des blessures graves à certains passagers.

Photo 1. Vue de l'avion après l'accident

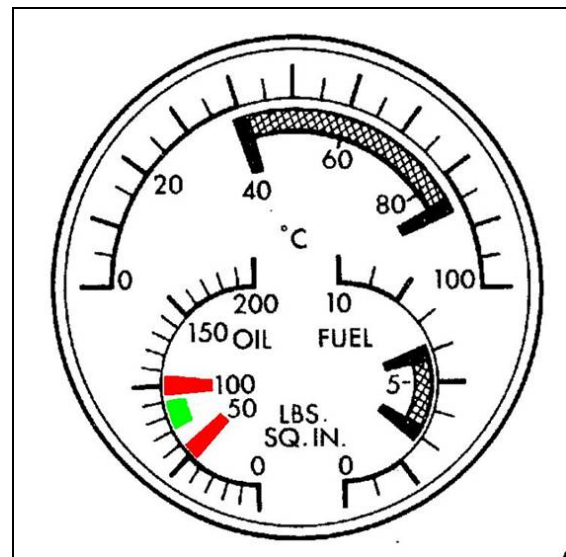
La documentation sur le moteur exige que la pression d'huile minimale soit de 50 lb/po² et que la pression d'huile maximale soit de 100 lb/po². La plaque signalétique du moteur indique que la pression d'huile minimale en croisière est de 70 lb/po². Le manuel de vol du Beaver indique que la pression d'huile doit se trouver dans la plage de fonctionnement comprise entre 50 et 100 lb/po², et entre 70 et 90 lb/po² (zone verte) pendant un fonctionnement continu avec mélange riche (Figure 2). Le manuel de vol indique que si la pression d'huile se trouve dans la plage d'avertissement jaune, il y a risque de danger dans certaines conditions. Il n'y a pas de marques sur l'indicateur de pression d'huile pour indiquer la plage jaune. Le manuel de vol ne fournit aucune consigne écrite aux pilotes sur les mesures à prendre lorsque l'indicateur affiche une pression d'huile du moteur en dehors de la zone verte.

Figure 2. Indicateur de pression d'huile

Les constructeurs d'aéronefs considèrent la zone verte de l'indicateur d'un instrument comme la plage normale de fonctionnement. Cependant, d'après les pratiques de l'industrie, on considère qu'un avion Beaver équipé d'un moteur Pratt & Whitney R985 peut être exploité en toute sécurité tant que la pression d'huile du moteur est comprise entre 50 et 100 lb/po², c'est-à-dire, entre les deux zones rouges de l'indicateur de pression d'huile.

Les pratiques de l'industrie font en sorte que la zone verte (70 à 90 lb/po²) de l'indicateur de pression d'huile est habituellement décrite comme la plage de fonctionnement de sécurité. Cependant, un avion Beaver équipé d'un moteur Pratt & Whitney R985 peut être exploité tant que la pression d'huile du moteur est comprise entre 50 et 100 lb/po², autrement dit, entre les deux zones rouges de l'indicateur. Si un pilote croit que la pression d'huile est trop basse pendant que le fonctionnement du moteur donne une indication se situant en dehors de la zone verte, cette incohérence avec les pratiques de l'industrie peut engendrer de la confusion et donner lieu à des atterrissages intempestifs.
