## **RAPPORT D'ENQUÊTE AÉRONAUTIQUE A08C0145**

### **PANNE MOTEUR ET ATERRISSAGE FORCÉ**

**DU NOORDUYN NORSEMAN MK V C-FECG  
EXPLOITÉ PAR GOGAL AIR SERVICES LIMITED  
À 15 nm AU NORD DE SNOW LAKE (MANITOBA)  
LE 6 JUILLET 2008**

Rapport numéro A08C0145

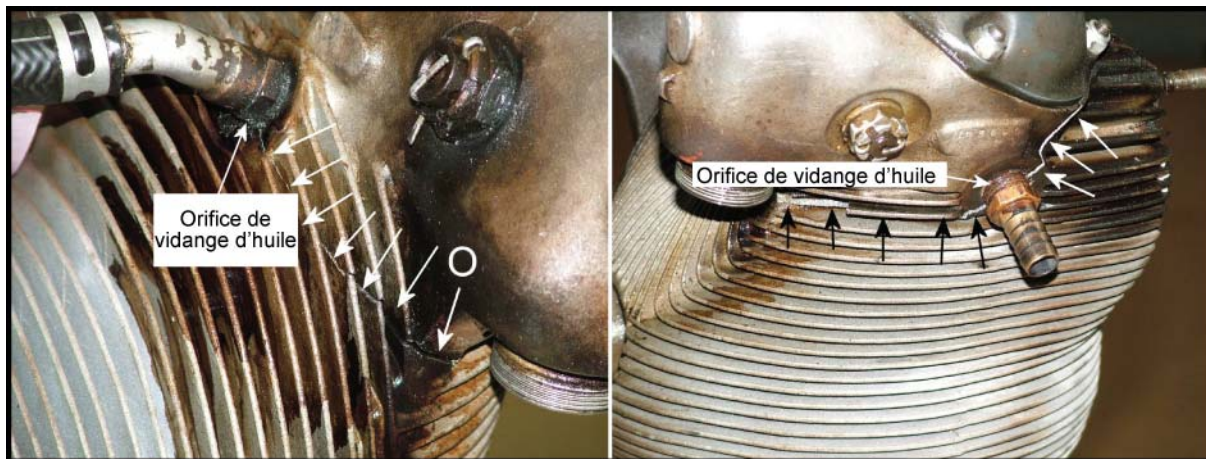
Le cylindre a été démonté et envoyé au laboratoire technique du BST aux fins d'analyse. Le mécanisme de la soupape, le jeu de palier et les culbuteurs de soupape ont été examinés, et on a constaté que tous se trouvaient dans les limites acceptables d'utilisation. La crique du cylindre numéro deux se situait entre l'orifice de vidange d'huile du côté intérieur et l'orifice de vidange d'huile du côté extérieur, et elle s'étendait jusque dans la zone de la bride du bouchon de soupape (voir les Photos 1).

**Photos 1.** Étendue de la rupture de la pipe d'échappement; la lettre « O » indique l'endroit où la crique a pris naissance.

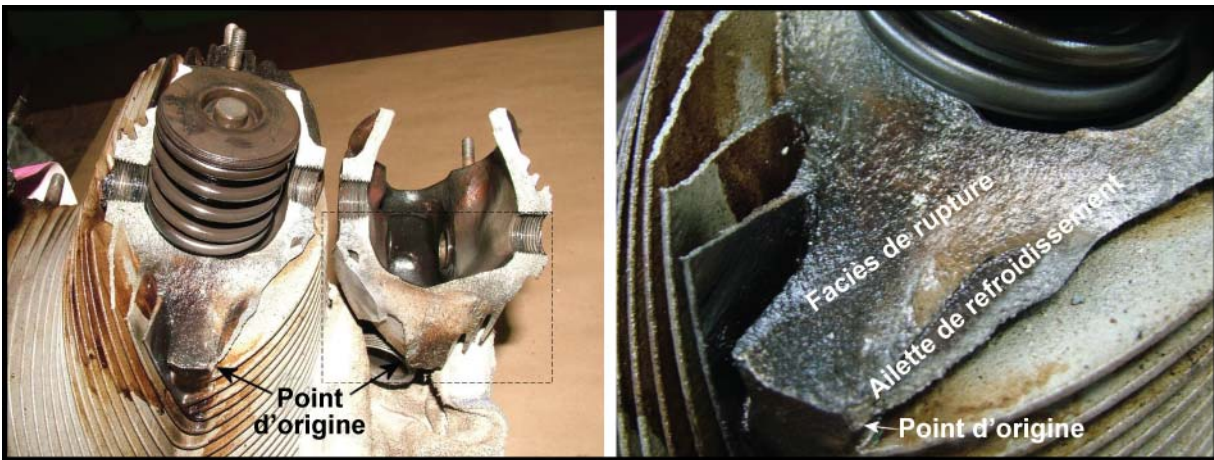
La rupture du cylindre a été examinée sous un microscope électronique à balayage (MEB). On a constaté la présence de porosité et d'une forte oxydation de la pièce coulée à plusieurs endroits dans le faciès de rupture ainsi que dans la zone où la crique a pris naissance. On a trouvé des rides, ce qui indique que la fatigue a causé la rupture et la défaillance. La fatigue s'est d'abord manifestée dans une zone de concentration de contraintes géométriques, dans l'angle droit où les ailettes de refroidissement sont fixées au cylindre (voir les Photos 2).

**Photos 2.** Point où la crique a pris naissance, à l'angle aigu de l'ailette de refroidissement.

Le fonctionnement normal du culbuteur a provoqué la charge de traction cyclique requise pour favoriser la croissance de la crique de fatigue. L'ensemble des porosités de la pièce coulée à l'angle de l'ailette de refroidissement était fort probablement présent depuis que le cylindre avait été initialement coulé, ce qui indique que la fatigue s'est installée dès que le cylindre a été mis en service. La crique de fatigue a longtemps existé sans atteindre le seuil de détection; elle a seulement atteint cette limite de détection alors que la fatigue était installée depuis très longtemps. L'importance considérable de la corrosion, de la coloration et du frottement sur le faciès de rupture indiquait que la crique de fatigue s'était produite longtemps avant la défaillance. En raison du martèlement des surfaces les plus proches du point d'origine de la crique, il est toutefois impossible de déterminer le temps qui s'est écoulé entre le moment où la crique aurait pu être détectée et celui de la défaillance.

1. La fatigue dans une zone de porosité de la pièce coulée et de concentration de contraintes géométriques a provoqué la défaillance de la pipe d'échappement du cylindre numéro deux. L'origine des porosités de la pièce coulée remonte probablement à la fabrication du cylindre, quelque 50 à 80 ans avant l'accident en question.
