RAPPORT D'ENQUÊTE AÉRONAUTIQUE

A08Q0231

IMPACT AVEC UN PLAN D'EAU SANS PERTE DE CONTRÔLE

DE L'HÉLICOPTÈRE ROBINSON R44 RAVEN I C-GSVX

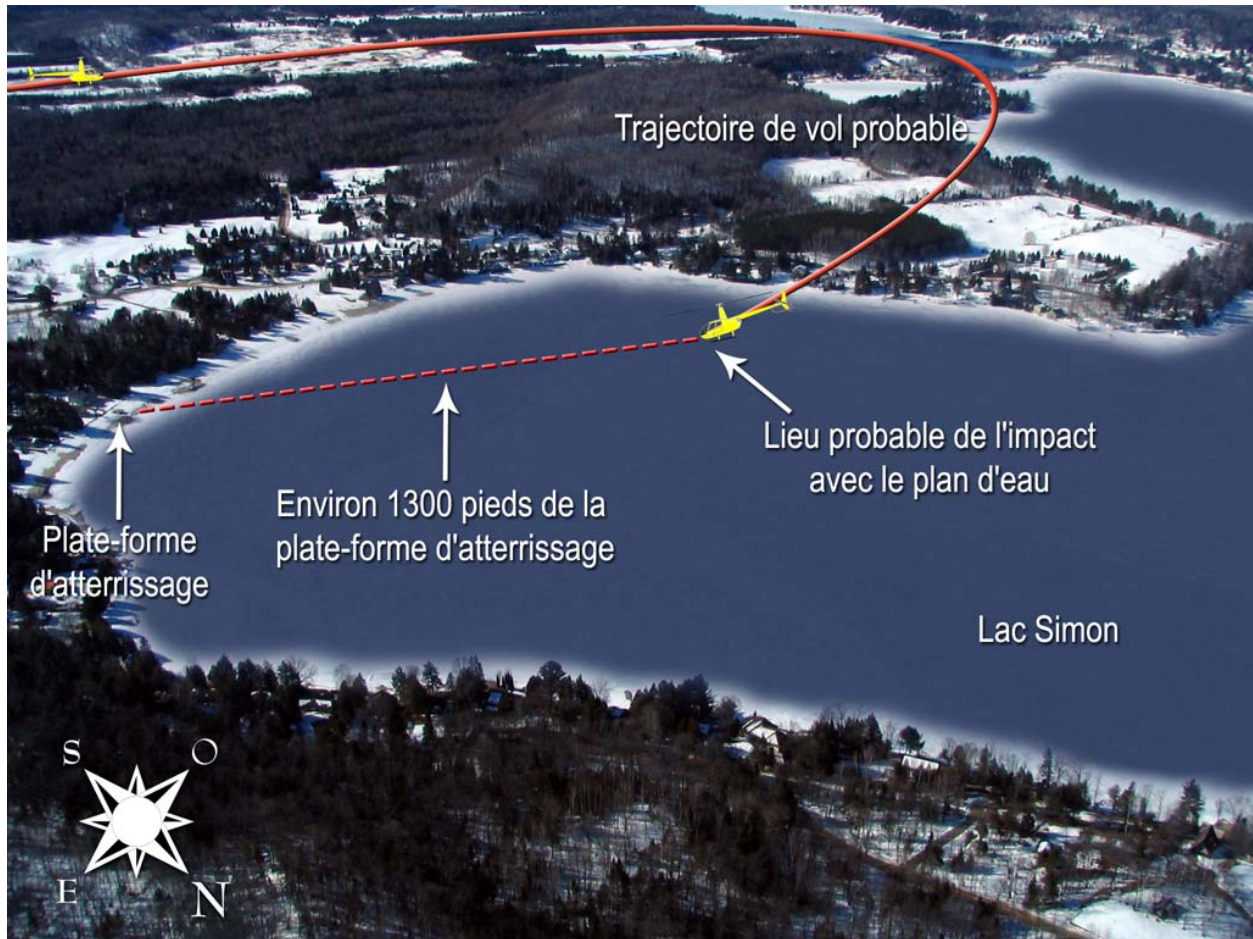
Annexe A - Trajectoire de vol probable de l'hélicoptère Robinson R44 avant l'impact avec le plan d'eau

Vers 18 h¹, en arrivant au lac Simon, le pilote a décrit un cercle au-dessus du chalet, puis il a volé près du côté sud-ouest de la baie, à quelque 150 pieds au-dessus du sol (agl), et il a fait un virage à droite au-dessus de l'eau en vue de l'approche finale vers la plate-forme d'atterrissage éclairée (voir l'Annexe A – Trajectoire de vol probable du Robinson R44 avant l'impact avec le plan d'eau). La plate-forme d'atterrissage était munie de quatre feux à diodes électroluminescentes (DEL) à énergie solaire à faible intensité, dont trois étaient en bon état de fonctionnement. On pouvait voir un petit feu de camp entre le chalet et la plate-forme d'atterrissage. Les feux d'atterrissage de l'hélicoptère étaient allumés. Comme ce n'était pas la haute saison pour les chalets, seulement quelques lumières des habitations environnantes étaient allumées et seuls quelques lampadaires étaient allumés dans la rue contournant la baie. Après avoir effectué un virage à droite pour se placer en approche finale, l'hélicoptère est descendu au-dessous de la trajectoire de descente normale pour se rendre à la plate-forme d'atterrissage et a heurté la surface de l'eau. L'hélicoptère volait à une vitesse estimée inférieure à 20 nœuds au moment de l'impact et il a basculé sur le côté gauche.

Alors que les conditions météorologiques étaient favorables au vol VFR de nuit, le peu d'éclairage dans les environs et l'approche au-dessus de la surface sombre du lac constituaient des conditions idéales pour l'illusion du trou noir. Il est probable qu'en raison de cette illusion le pilote a cru que l'hélicoptère se trouvait à une hauteur supérieure à celle de l'approche. Le pilote a, à son insu, exploité l'hélicoptère à une hauteur inférieure à la trajectoire d'approche prévue, et l'hélicoptère a heurté le plan d'eau bien avant d'atteindre l'aire d'atterrissage.
