Bureau de la sécurité des transports  
du Canada

## **RAPPORT D'ENQUÊTE AÉRONAUTIQUE A08W0244**

**IMPACT SANS PERTE DE CONTRÔLE  
DU DORNIER 228-202 C-FYEV  
EXPLOITÉ PAR SUMMIT AIR CHARTERS LIMITED  
À CAMBRIDGE BAY (NUNAVUT)  
LE 13 DÉCEMBRE 2008**

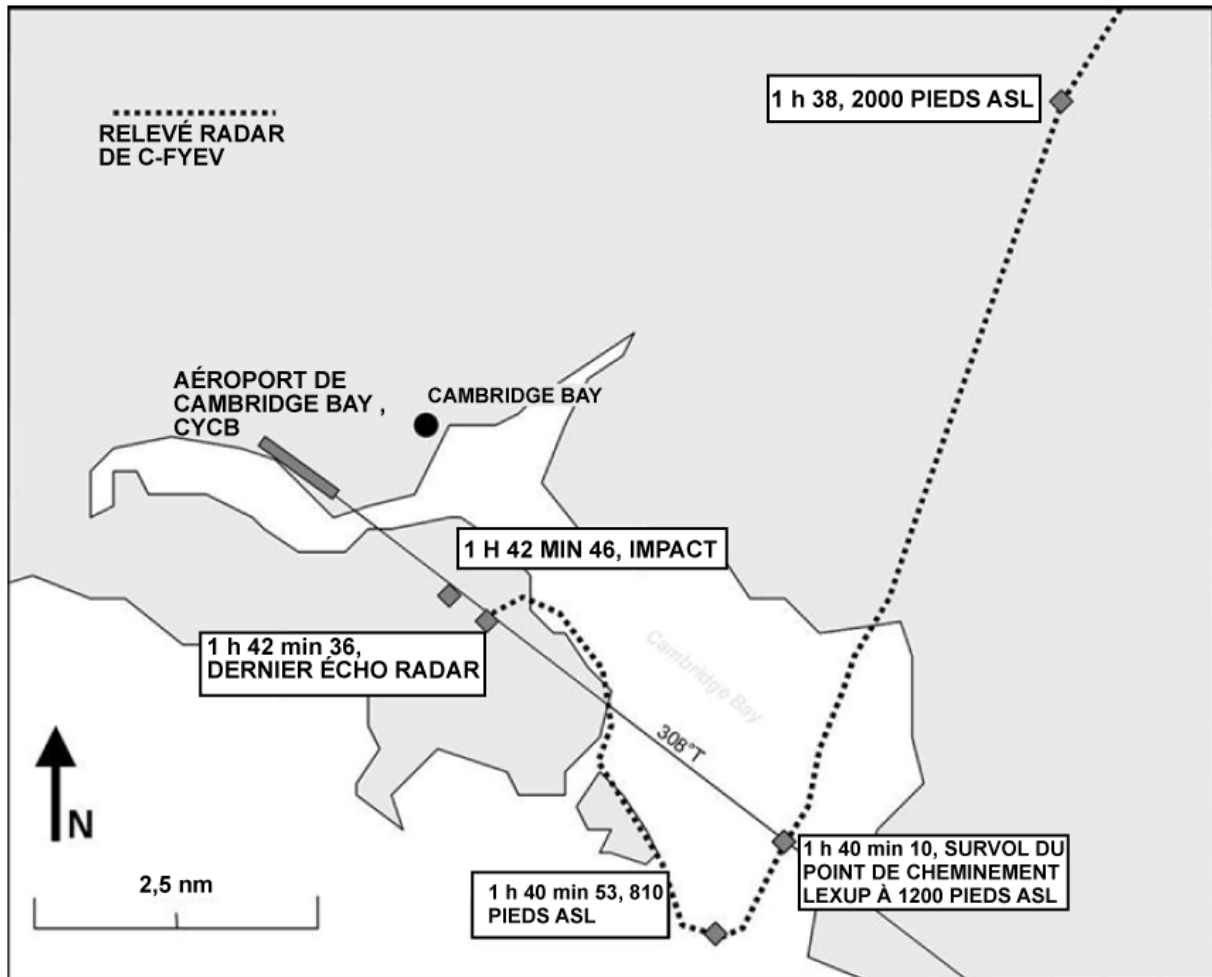
## Annexe B – Relevé radar de C-FYEV

Les données du radar à longue portée et du radar à courte portée du ministère de la Défense nationale, qui sont installés à Cambridge Bay, ont facilité l'enquête car on a pu obtenir des renseignements sur la position et l'altitude de l'avion accidenté. On a ainsi pu déterminer la route et la vitesse sol à l'aide de ces données. Le dernier écho radar fiable reçu à 1 h 42 min 35 s indique que l'avion se trouvait près du prolongement de l'axe de piste, à environ 1,9 nm du seuil de la piste 31 vrais et à 0,4 nm du lieu de l'écrasement.

L'avion a intercepté le prolongement d'axe de piste pour une deuxième fois à 2,8 nm du seuil de piste. À 2,1 nm, un virage vers la gauche a été entamé en direction de l'axe de piste (voir l'Annexe B - relevé radar de C-FYEV). Lorsque la faible lueur des feux stroboscopiques de guidage vers la piste a été en vue, le commandant de bord a viré en direction de la piste. L'équipage ne pouvait pas voir l'indicateur de trajectoire d'approche de précision (PAPI) placé du côté gauche de la piste, à 1000 pieds du seuil de piste. Comme la chute de neige et la poudrierie réfléchissaient la lueur des phares d'atterrissage de l'avion, le commandant de bord a demandé à ce qu'on les éteigne, et il s'est fait confirmer par l'opérateur radio de l'aéroport de Cambridge Bay que le balisage lumineux de la piste était réglé à la puissance maximale. Le commandant de bord voyait au plus deux feux de piste. Quinze secondes avant l'impact, les hélices ont été réglées à la position SPEEDS HIGH et les volets, à la position FLAPS 1. L'avion a percuté le sol pendant sa descente à faible pente, les ailes à l'horizontale, à un cap de 310 degrés vrais. Il s'est immobilisé sur un terrain plat enneigé à proximité du prolongement de l'axe de piste, à 542 pieds du point d'impact initial, à 70 pieds asl.

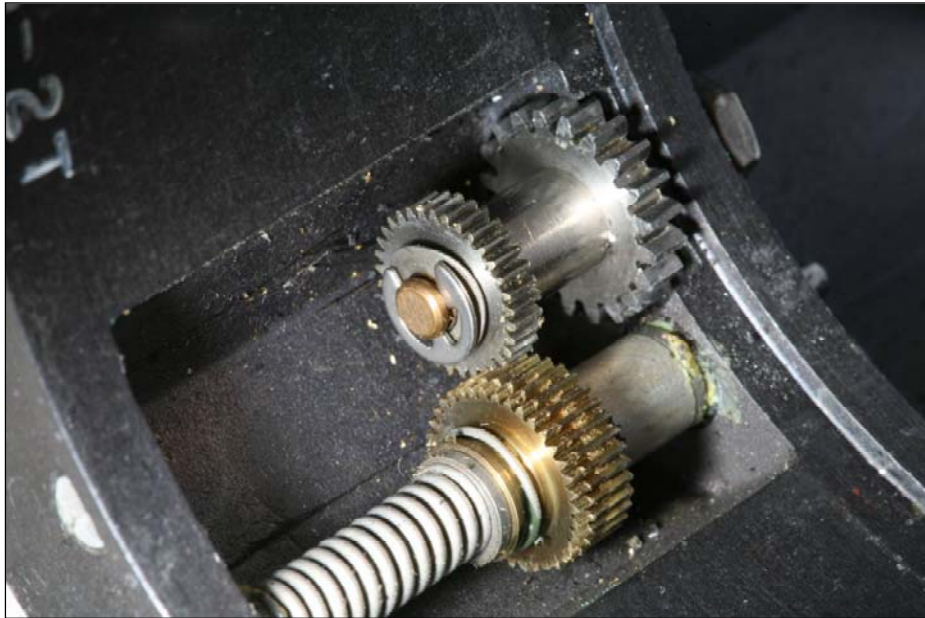
*Annexe C – Engrenage endommagé de l'altimètre n° 1*

Une fois le mécanisme de calage de la pression barométrique/à aiguille démonté, on a constaté que le goujon (référence 25096) s'insérait de façon lâche dans le trou de la tige du bouton et l'engrenage d'entraînement (référence 24319). Comme le goujon fixe l'engrenage à la tige du bouton, l'écart entre la dimension du trou et celle du goujon laissait un jeu d'environ 0,006 pouce. Le manuel d'entretien de l'altimètre (*Component Maintenance Instruction Manual*) stipule que, durant l'inspection, le jeu permis entre toute pièce tournante de l'altimètre est de 0,003 ( $\pm 0,001$ ) pouce, à moins d'avis contraire. La tige du bouton était faussée d'environ un degré entre l'épaulement et l'extrémité filetée, et on remarquait des empreintes d'outil dans la partie de l'épaulement. Les dossiers n'ont pas permis de déterminer la date à laquelle les dommages ont été causés.

Un mauvais alignement de l'engrenage d'entraînement, causé par la tige du bouton faussée, combiné au jeu sur les plans radial et axial ont provoqué un mauvais engrènement de l'engrenage d'entraînement et du train d'engrenage à aiguille (référence 24593), ce qui a usé de façon anormale et endommagé l'engrenage, référence 24319; on constatait des marques de frottement, d'usure avancée et de séparation des pointes de cinq dents (voir l'Annexe C - Engrenage endommagé de l'altimètre n° 1).

Engrenages de réglage de la pression barométrique/des aiguilles

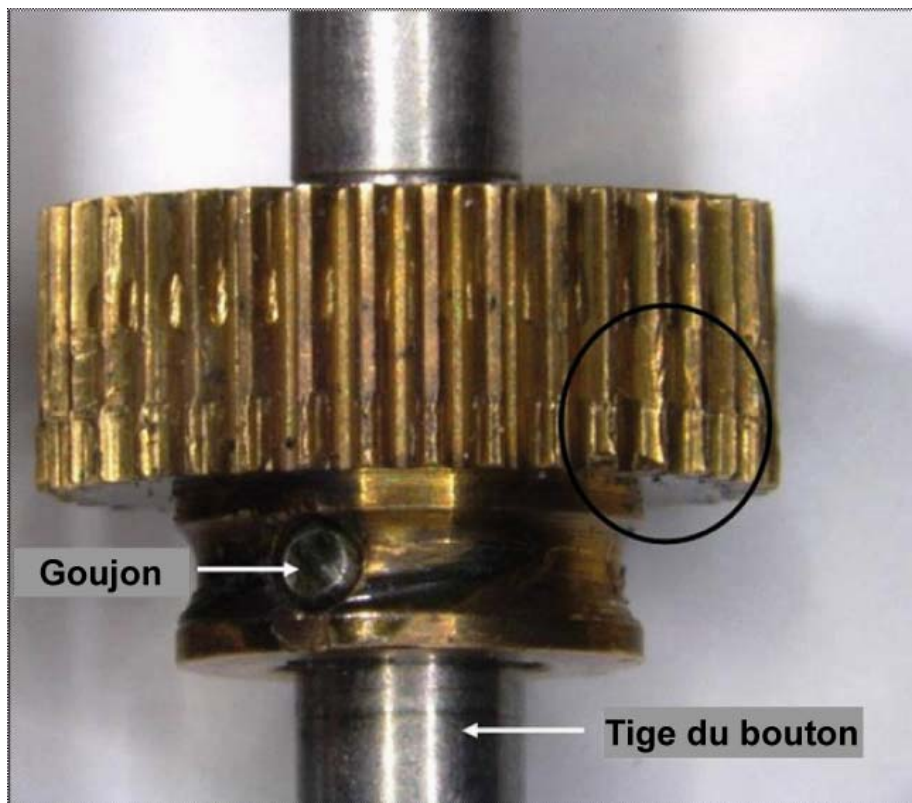
Les essais du BST ont permis de déterminer que l'altitude obtenue au moyen de l'altimètre n° 1 (numéro de série 1386) était trop élevée de 130 pieds. On a remarqué qu'il était difficile de tourner le mécanisme à aiguille permettant de caler la pression barométrique de l'altimètre en question, et que sa rotation semblait irrégulière. Lorsque le boîtier a été démonté, on a constaté que l'engrenage d'entraînement (référence 24319) était endommagé.

Comme l'extrémité arrière de l'engrenage d'entraînement agit seulement sur le train d'engrenage de calage de l'aiguille, la défaillance de la denture n'a pas eu de répercussions sur le calage de l'échelle de pression barométrique. Cependant, lorsqu'on tournait le bouton, la denture brisée de l'engrenage d'entraînement glissait sur l'engrenage que celui-ci devait entraîner, et le mouvement des aiguilles n'était pas synchronisé à celui du train d'engrenage servant à caler la pression barométrique. Le manque de synchronisme des mouvements a altéré l'étalonnage de l'altimètre. Le glissement sur les cinq dents endommagées a créé un décalage de 139 pieds, ce qui correspond à l'erreur de 130 pieds relevée par l'observateur<sup>12</sup>. Des dommages semblables, bien que moins importants, ont été relevés lors de l'examen de l'altimètre n° 2, mais ils n'ont pas altéré son étalonnage.

Engrenage, référence 24319, dont la denture est visiblement endommagée (encerclée).
