RAPPORT D'ENQUÊTE AÉRONAUTIQUE
A09O0207

COLLISION AVEC LE RELIEF

DE L'HÉLICOPTÈRE ROBINSON R22 ALPHA N97CP
À HUTTONVILLE (ONTARIO)
LE 21 SEPTEMBRE 2009

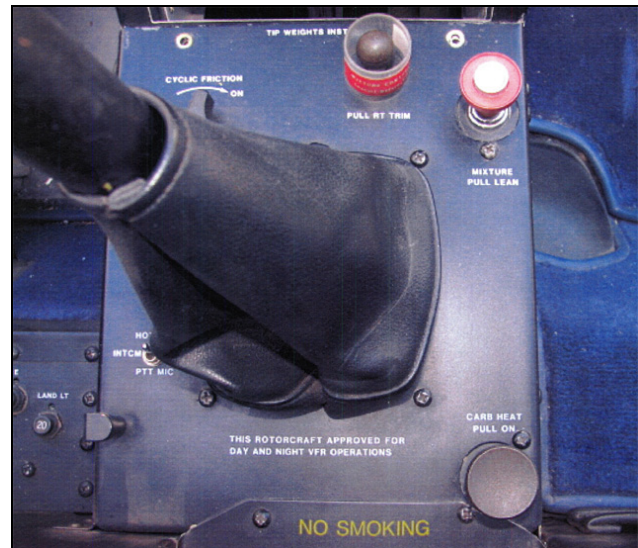
Les commandes de richesse carburant et de réchauffage carburateur se situent sur la console centrale à proximité l'un de l'autre. Pour bien les distinguer, les commandes n'ont pas la même forme. De plus, la commande de richesse carburant est rouge alors que celle du réchauffage carburateur est noire (voir la photo 1). Pour éviter que la commande de richesse ne soit activée par inadvertance en plein vol, la liste de vérifications du fabricant indique au pilote qu'il doit mettre un protecteur en plastique cylindrique amovible autour de la commande avant de démarrer le moteur (voir la photo 2). Ce protecteur ne doit pas être enlevé avant l'arrêt du moteur, lorsque la commande de richesse est réglée en position « étouffoir » (voir la photo 3). Ce protecteur de plastique n'est pas fixé de manière permanente au panneau de commande. Bien que le protecteur de plastique ait été retrouvé sur le lieu de l'écrasement, on n'a pas pu déterminer s'il était utilisé au moment de l'événement.

Photo 1. La console centrale montrant la commande de richesse dans le coin supérieur droit et la commande de réchauffage carburateur dans le coin inférieur droit

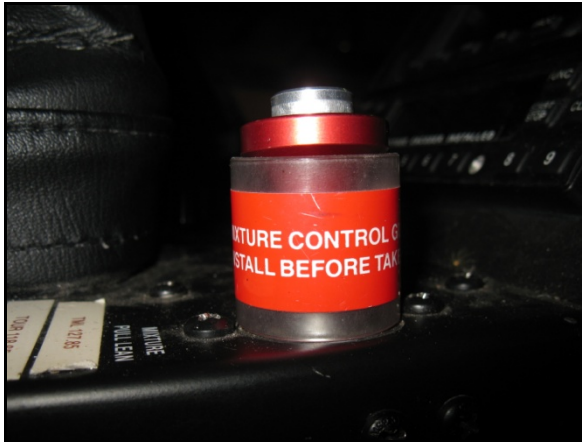
Photo 2. La commande de richesse en position plein riche avec le protecteur

inadvertance, le fabricant exige également qu'un protecteur de plastique cylindrique soit placé autour de la commande de richesse et y reste du démarrage à l'arrêt du moteur. Ce protecteur de plastique rend difficile le changement de la position de la commande de richesse par inadvertance et présente une indication tactile selon laquelle le pilote tente d'utiliser la mauvaise commande. Si le pilote a pu mettre la commande de richesse en position « étouffoir », il est probable que le protecteur de plastique n'avait pas été mis autour de la commande de richesse comme cela est prévu.

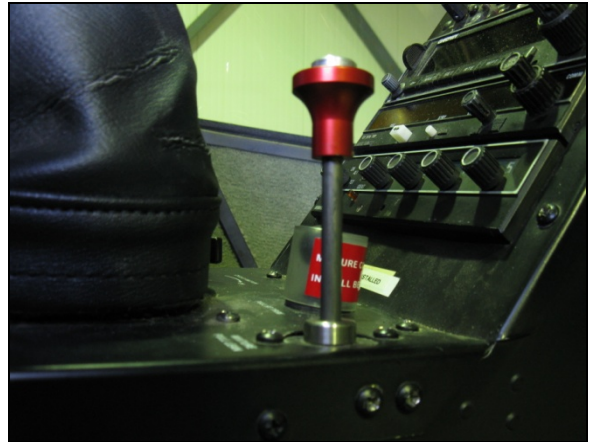
Photo 3. La commande de richesse en position « étouffoir », le protecteur enlevé

Bien qu'il n'ait pas été possible de déterminer avec précision la position avant impact de la commande de réchauffage carburateur, la commande de richesse a été trouvée sortie et pliée. Cette commande comporte un verrou bouton presseur, donc il est improbable qu'elle ait changé de position à l'impact. Ainsi, elle était probablement en position « étouffoir » au moment de l'impact.
