**RAPPORT D'ENQUÊTE AÉRONAUTIQUE
A09P0156**

PERTE DE PUISSANCE MOTEUR ET ATERRISSAGE FORCÉ

**DE L'AÉRONEF DE CONSTRUCTION AMATEUR
GLASTAR C-GMDP**

**À 6 nm AU SUD-SUD-OUEST DE CHETWYND
(COLOMBIE-BRITANNIQUE)**

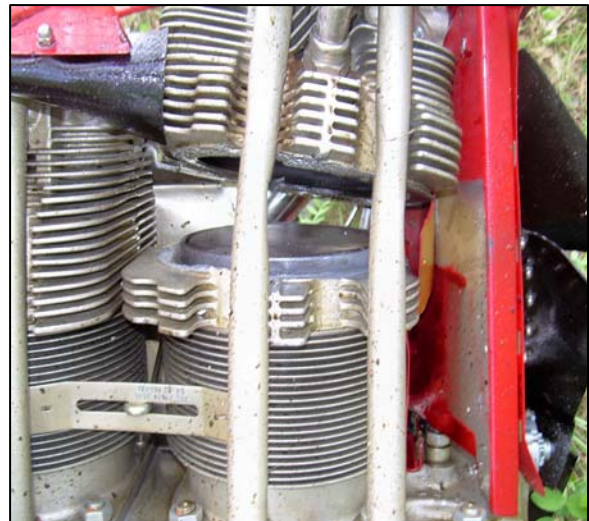
L'examen de l'épave a révélé que la culasse du cylindre numéro deux s'était détachée de la base (voir la Photo 1) et que le vilebrequin s'était rompu à la bride de l'hélice. Lorsque la défaillance s'est produite, le moteur totalisait 212 heures de vol depuis sa mise en service initiale.

Photo 1. Culasse du cylindre numéro deux.

Le cylindre ayant subi une défaillance a été envoyé au Laboratoire technique du BST aux fins d'examen. Une analyse du faciès de rupture du cylindre numéro deux et du vilebrequin cisailé a été effectuée. La bride d'hélice reliée au vilebrequin montrait des signes d'une légère fragilisation par l'hydrogène. On a déterminé que le vilebrequin s'était rompu à cause de la surcharge provoquée par l'impact. La légère fragilisation par l'hydrogène n'a pas causé l'accident en question.

La défaillance de la culasse du cylindre s'est produite à 212 heures de vol depuis sa mise en service initiale, bien avant la limite de 350 heures indiquée dans la CN. Les vérifications de la compression effectuées 22 heures avant l'accident en question n'ont pas permis de déceler un problème. Ce fait n'est pas inhabituel, car les vérifications de compression ne détecteront pas nécessairement une défaillance imminente. Il est possible que la défaillance prématurée du cylindre ait été causée par le taux de compression accru du moteur.

1. La défaillance du cylindre numéro deux a provoqué la perte de puissance moteur.
2. Pendant la tentative d'atterrissage forcé, l'avion a heurté une ligne électrique; il y a eu perte de maîtrise de l'avion, et ce dernier a heurté des arbres et le relief.

Aero Sport Power a avisé tous les propriétaires de moteurs potentiellement visés par la CN numéro 2008-19-05 ainsi que ceux qui ont augmenté le taux de compression de leurs moteurs.

Danbury Aerospace, la société mère d'Engine Components Inc. (ECi), a choisi de limiter le taux de compression des cylindres fournis dans ses moteurs prêt-à-monter.

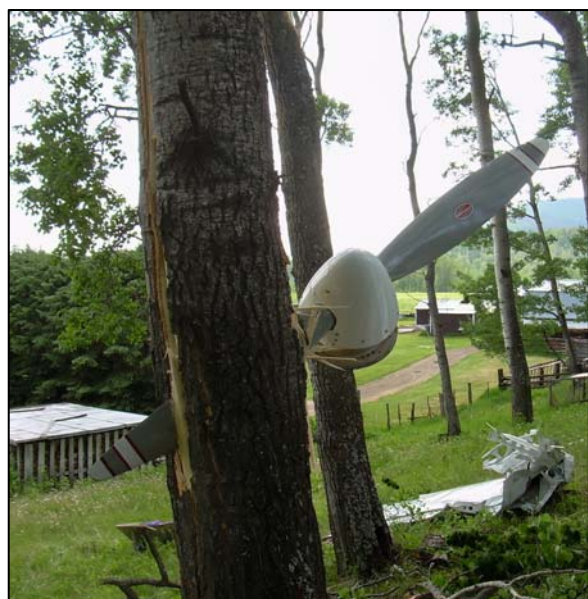
Le vilebrequin du moteur s'est cisailé au moyeu de l'hélice, et l'hélice a été retrouvée enchâssée dans un arbre sur le lieu de l'accident (voir la Photo 2). L'hélice portait des traces d'indentations et d'éraflures qui correspondent aux dommages causés par la collision avec la ligne électrique sectionnée.

Photo 2. Hélice de C-GMDP.

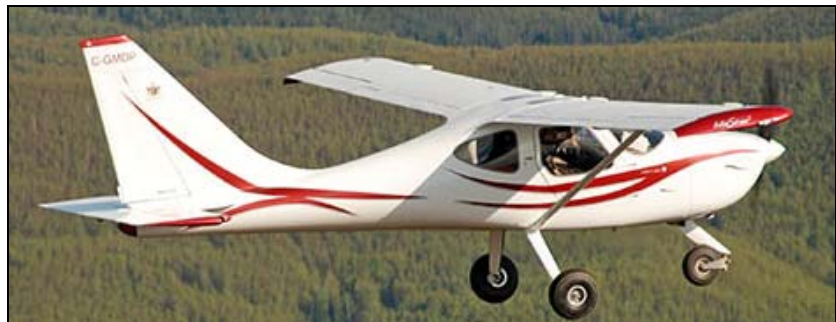
Le Glastar était un avion à voilure haute, équipé de deux sièges côte à côte, d'un train d'atterrissage tricycle et d'un moteur Aero Sport Power O-360-A2A (numéro de série 0808-SPE) pouvant développer une puissance de 190 HP. L'avion était bien équipé et entretenu (voir la Photo 3).

Photo 3. Aéronef de construction amateur Glastar, C-GMDP.
