## RAPPORT D'ENQUÊTE AÉRONAUTIQUE A09P0351

**AMORÇAGE D'ARC ÉLECTRIQUE ET INCENDIE AU NIVEAU  
DU PARE-BRISE DU POSTE DE PILOTAGE**

**DU DE HAVILLAND DHC-8-311 C-FRUZ  
EXPLOITÉ PAR JAZZ AIR LP (S/N AIR CANADA JAZZ)  
À 40 NM AU NORD-EST DE VANCOUVER  
(COLOMBIE-BRITANNIQUE)  
LE 20 OCTOBRE 2009**

Rapport numéro A09P0351

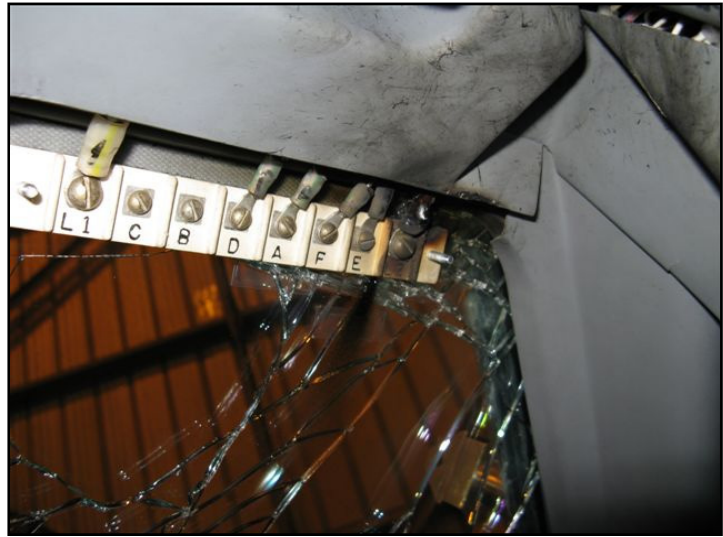
Le pare-brise est formé d'un stratifié triple. La couche intérieure était fissurée (voir la photo 1), mais les couches médiane et extérieure étaient intactes. Le régulateur de température du pare-brise a été mis à l'essai et fonctionnait correctement.

**Photo 1.** Pare-brise gauche et bornier endommagés

Le bornier était très peu endommagé, mais le matériel près de la connexion L2 portait des traces de dommages causés par la chaleur et les flammes et avait légèrement fondu. Les parties les plus fondues et endommagées par la chaleur se trouvaient sur le côté du bornier et non au niveau du connecteur L2 lui-même.

La connexion L2 sur le dessous du bornier portait d'importantes traces de brûlure, et la tresse de fils était séparée de la borne en raison des dommages causés par l'arc électrique. Les soudures reliant les tresses aux autres plages de connexion du bornier, y compris celle de l'autre connecteur d'alimentation (L1), semblaient être solides et en bon état.

La borne L2 a été retirée du bornier et examinée au microscope. La tresse de fils était toujours soudée au fond de la borne. La tresse était repliée et le pli était bien aligné avec le bord de la borne. La température à l'endroit où l'amorçage d'arc s'est produit (connecteur L2) a été suffisamment élevée pour faire fondre le cuivre (1083 °C).

Compte tenu de l'endroit bien précis où le verre a fondu, il semblerait que la fissuration du pare-brise ait débuté sous la connexion L2 du bornier. Le verre avait fondu au-delà de l'épaisseur de la couche de verre, qui constitue la partie renforcée du verre. Ce type de verre ramollit à environ 593 °C (1100 °F) et fond à environ 815 °C à 1093 °C (1500 °F à 2000 °F). La pression à l'intérieur du verre s'accroît d'environ 50 lb/po<sup>2</sup> par degré F de différence entre 2 secteurs.

L'arc électrique se serait produit au niveau de la soudure sous la connexion L2 du bornier ou de la tresse de fils reliée à la connexion L2. Une défaillance au niveau de la soudure aurait pu détacher celle-ci, permettant ainsi la production d'un arc électrique. Des dommages au niveau de la tresse auraient pu augmenter la résistance du fil et le faire surchauffer suffisamment pour faire fondre la soudure et le séparer de la plage de connexion, permettant ainsi la production d'un arc électrique. Un fil endommagé aurait aussi pu se séparer et permettre la production d'un arc électrique entre les extrémités de fil.

connexion L2 était bien fait et que la tresse elle-même avait été endommagée, ce qui a causé un amorçage d'arc entre les parties endommagées de cette dernière.

Étant donné que le verre a fondu à un endroit bien précis, plus précisément à l'endroit où l'amorçage d'arc s'est produit, la différence de température a été très importante, et puisque le verre a fondu au-delà de la partie renforcée, la couche de verre s'est fissurée. Ce phénomène indique que la fissuration a été causée par l'amorçage d'arc.

1. Un amorçage d'arc dans la tresse de fils reliée au connecteur L2 du bornier du pare-brise s'est produit en raison de dommages à l'intérieur de la tresse. Il n'a pas été possible de déterminer ce qui a causé le dommage initial à la tresse.
2. La couche intérieure du pare-brise s'est fissurée en raison de sa proximité avec l'amorçage d'arc.

Elle a entrepris la vérification immédiate de toutes les connexions des borniers de dégivreur de pare-brise de la flotte de Dash-8 afin de s'assurer qu'elles étaient bien fixées et serrées et que toutes les pièces étaient en place.

Le calendrier de maintenance du DHC-8 a été modifié afin d'inclure une vérification du couple des connexions du bornier de pare-brise lors de chaque vérification de type C (5500 heures).
