**RAPPORT D'ENQUÊTE AÉRONAUTIQUE**  
**A09Q0065**

**COLLISION AVEC UN CÂBLE ET SUBMERSION DANS L'EAU**

**DU CESSNA 150L C-GJAE**  
**EXPLOITÉ PAR AIR RICHELIEU 1990**  
**À SAINT-LOUIS (QUÉBEC)**  
**LE 4 MAI 2009**

Rapport numéro A09Q0065

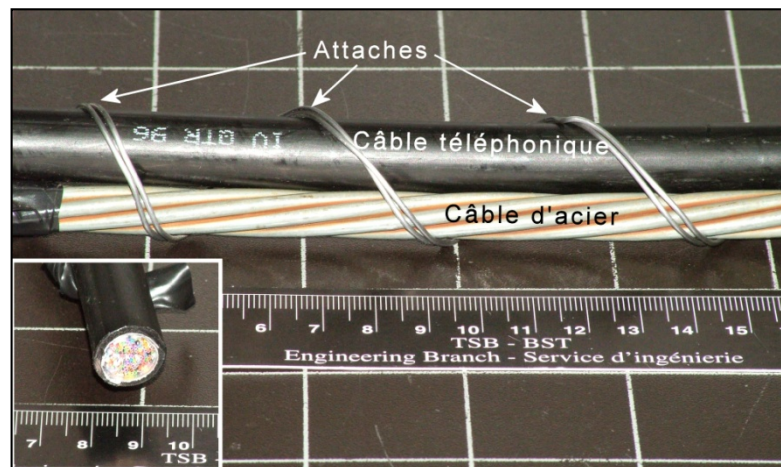
L'avion a heurté un câble téléphonique (recouvert d'une gaine protectrice noire) attaché à un câble d'acier. Le câble ne s'est pas rompu sous le choc.

**Photo 1.** Échantillon de câble provenant du lieu de l'accident.

Du fait que d'autres aéronefs ont été observés volant à basse altitude au-dessus de la rivière depuis l'accident, Télébec (Bell Alliant) a installé des balises rouges et blanches sur le câble téléphonique suspendu au-dessus de la rivière Yamaska (Québec), et cela même s'il n'y a pas d'exigence réglementaire à cet égard.

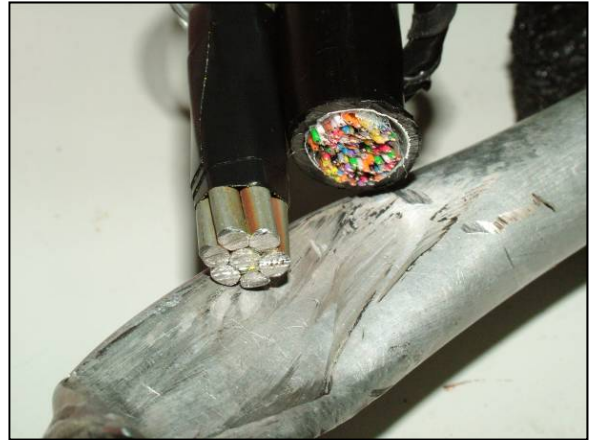
Des marques d'impact et un transfert de matériau du câble téléphonique ont été observés sur la conduite de mise à l'air libre du carter du moteur. Les marques d'impact sur la conduite de mise à l'air libre étaient aussi larges et espacées que les fils du câble d'acier qui soutient le câble téléphonique (voir Photo 2). Ni l'hélice ni le pneu de la roue avant ne présentaient des signes de dommages causés par un contact avec le câble. Cependant la bielle de direction droite a été fracturée en surcharge, ce qui a probablement été causé par l'impact avec le câble mais dont tout transfert de matériau a probablement été masqué par le capot moteur.

**Photo 2.** Marques du câble relevées sur la conduite de mise à l'air libre du carter

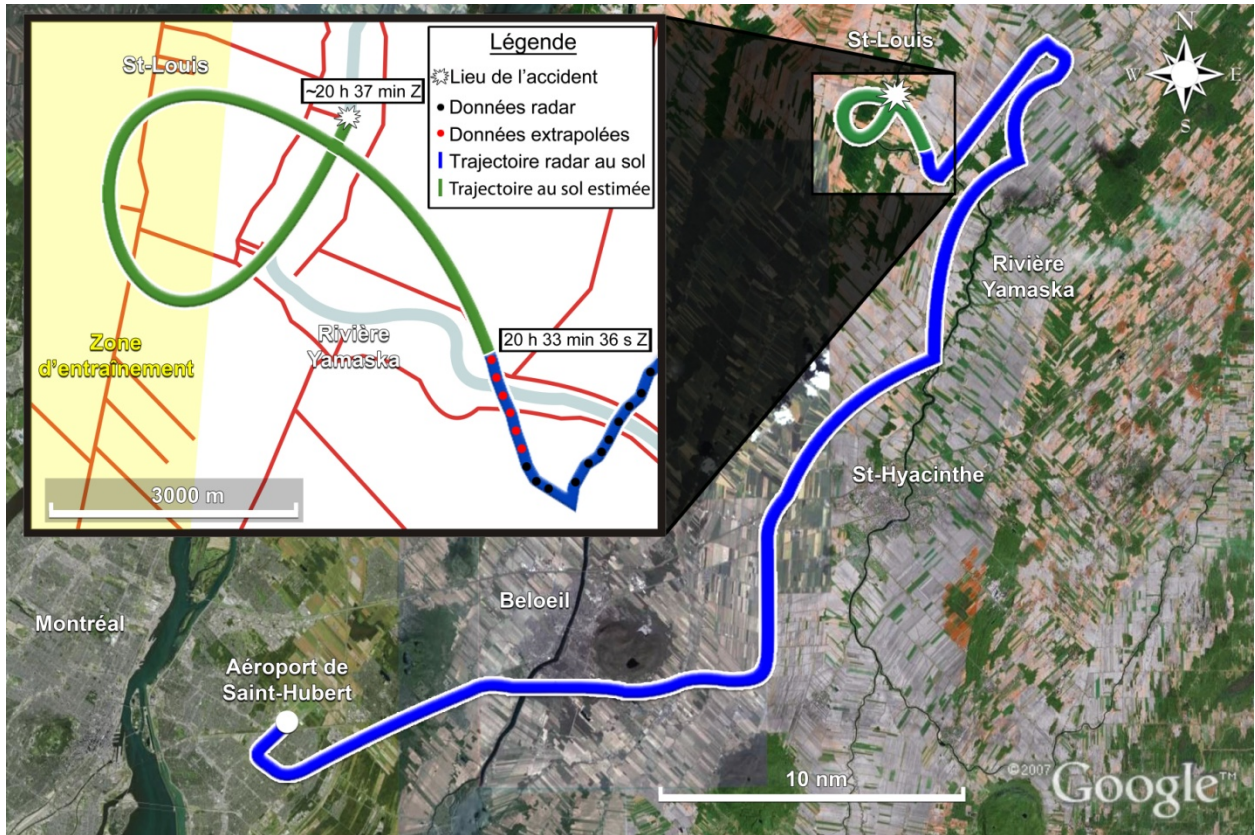
# Annexe A – Trajectoire de l'avion

Après 16 h 34, alors qu'il était au-dessous du plancher radar<sup>5</sup>, l'avion a volé à basse altitude à environ 200 pieds au-dessus du sol (agl) vers le village de Saint-Louis selon un cap nord-ouest. L'avion a alors mis le cap au nord-est à basse altitude, descendant à moins de 100 pieds au-dessus de la rivière Yamaska. Des centaines d'oies qui se trouvaient sur les berges de la rivière se sont envolées lorsque l'avion est passé au-dessus d'elles à basse altitude. L'avion a volé en palier selon un cap nord-est, au niveau de la cime des arbres, au-dessus de la rivière, sur une distance d'environ 2,4 km avant de heurter un câble téléphonique non balisé qui était suspendu d'ouest en est, et qui à ce point est à environ 60 pieds (18 m) asl<sup>6</sup> (voir Annexe B -Vue oblique de la trajectoire de l'avion). Le bruit du moteur semblait normal avant la collision avec le câble. L'appareil a heurté le câble avec un angle d'inclinaison d'environ 30 degrés avant d'entrer en collision avec la surface de l'eau en piqué et de couler rapidement. L'instructeur qui était en place droite a subi des blessures mortelles. L'élève qui était en place gauche a réussi à évacuer l'avion après l'impact avec la surface de l'eau, mais elle s'est noyée. Les sièges occupés correspondent à la situation typique au cours de laquelle un instructeur donne de l'instruction en vol. L'accident est survenu vers 16 h 37 après 1 heure d'instruction.
