RAPPORT D'ENQUÊTE AÉRONAUTIQUE A09Q0131

PERTE DE PUISSANCE ET COLLISION AVEC DES CÂBLES

**DE L'HÉLICOPTÈRE ENSTROM F-28C C-GVQQ
À MONT-LAURIER (QUÉBEC)
LE 5 AOÛT 2009**

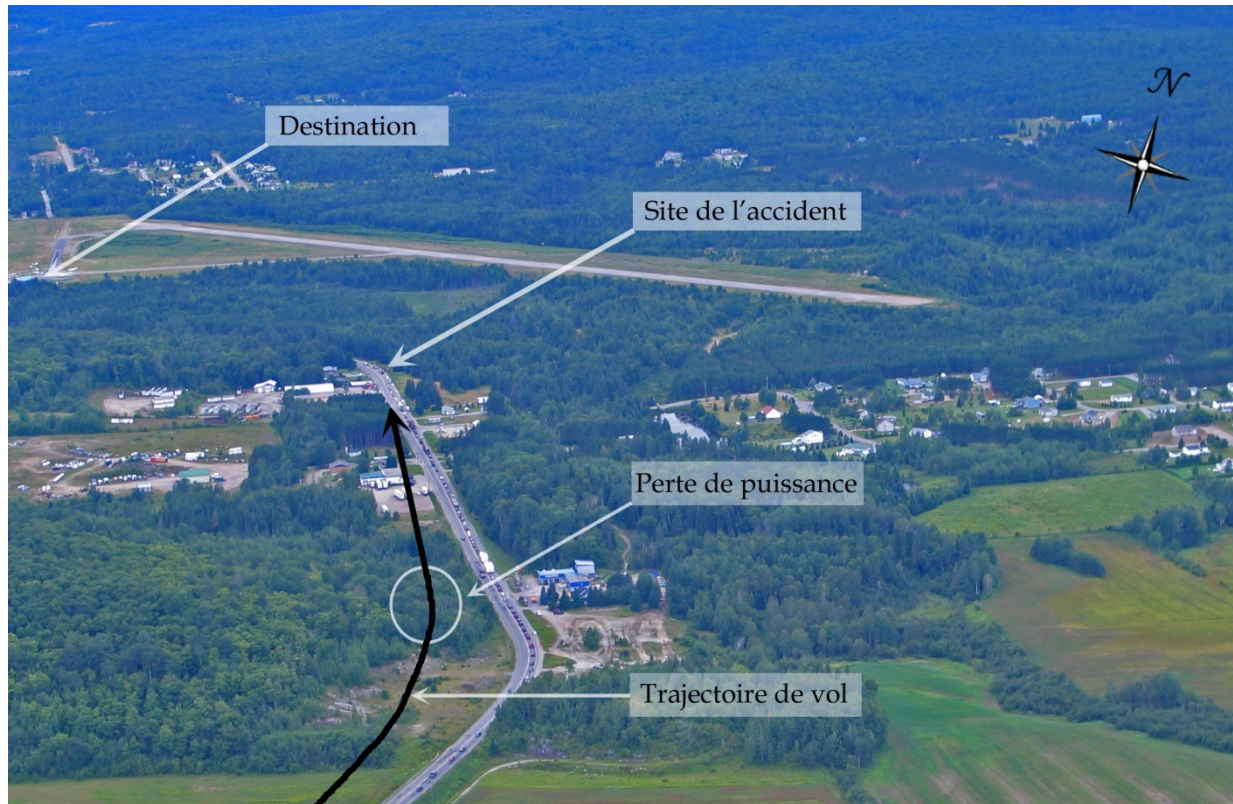
Photo 1. Trajectoire de vol de retour à l'aéroport de Mont-Laurier.

Vers 9 h 10, lors du retour vers l'aéroport, le caméraman a terminé l'enregistrement vidéo à environ 2 km du point d'atterrissage à l'aéroport. À ce moment, l'appareil se trouvait à une hauteur d'environ 250 pieds agl, à une vitesse de 75 mph (voir photo 1). Quelques secondes plus tard, une perte de puissance accompagnée de retours de flamme est survenue, alors que l'appareil était à 1,6 km du point d'atterrissage. Environ 14 secondes après la perte de puissance, l'appareil a survolé le stationnement d'un garage à une hauteur d'environ 150 pieds agl et est passé au-dessus d'un terrain boisé avant de se positionner au-dessus de la route 117. Pendant la descente, l'appareil a effectué des oppositions de fuselage⁸. Une fois l'hélicoptère arrivé au-dessus de la route, la descente a été stoppée à environ 20 pieds agl avec une trajectoire horizontale le long de la route, mais l'hélicoptère était désaxé vers la droite. Il s'est écoulé environ 32 secondes entre le moment où la perte de puissance est survenue et le moment où l'hélicoptère a survolé la route.

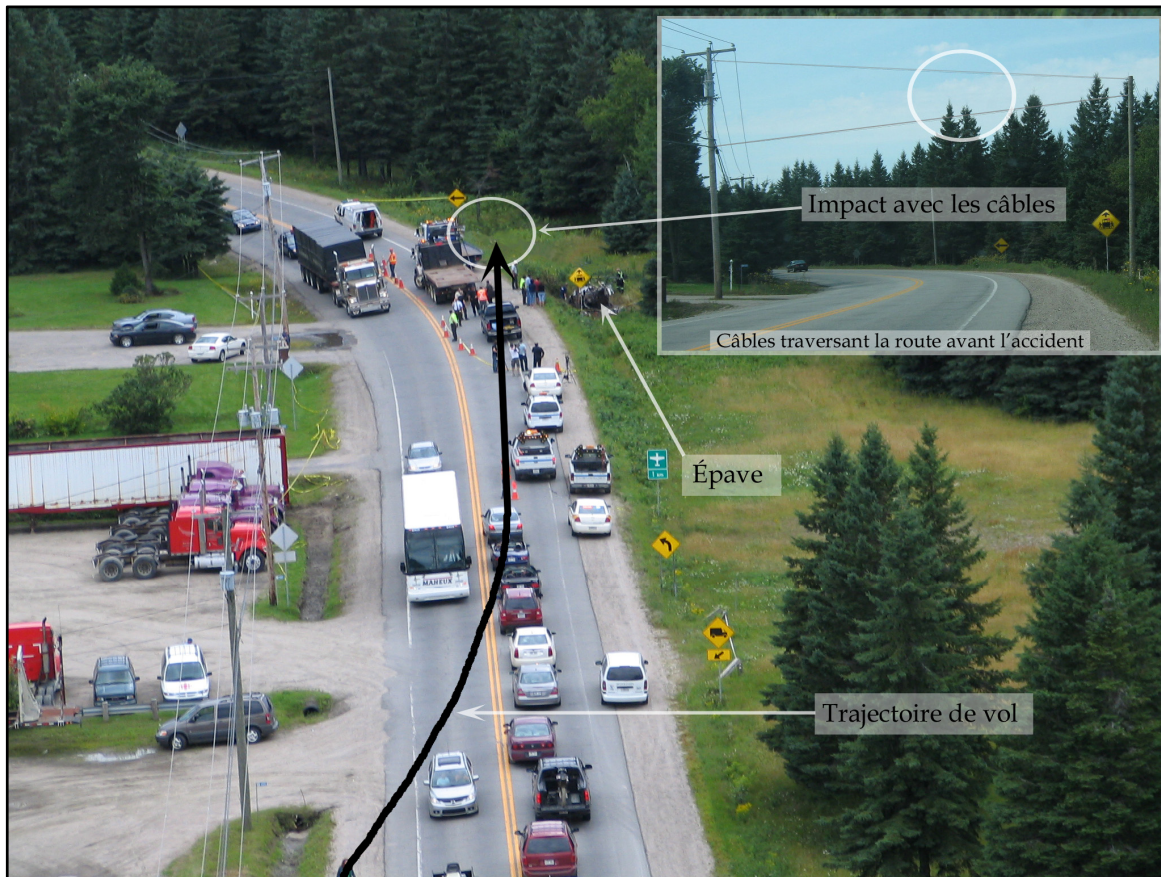
Photo 2. Site de l'impact avec les câbles.

Avant que le pilote ne puisse arrêter le déplacement latéral de l'appareil le long de la route, l'appareil a percuté les câbles qui traversent la route à une hauteur comprise entre 21 et 26 pieds agl. Les câbles se sont enroulés autour du mât du rotor principal de l'hélicoptère, qui s'est alors écrasé sur la chaussée avant de se renverser sur le côté droit dans le fossé (voir photo 2).

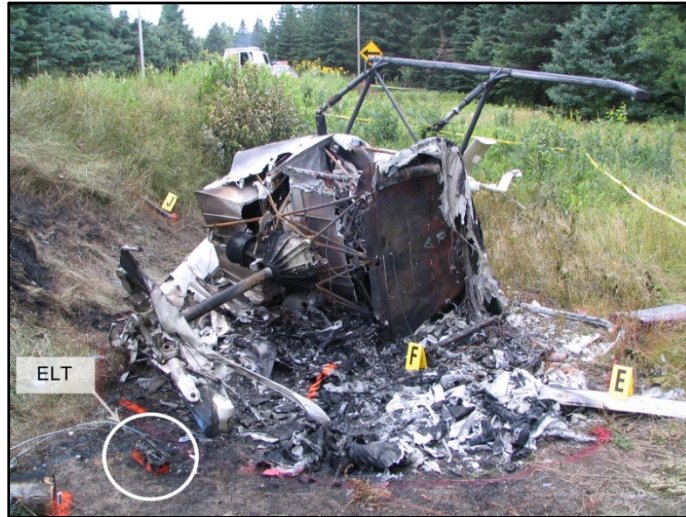
L'appareil était équipé d'une radiobalise de repérage d'urgence (ELT) de marque Narco 10, portant le numéro de série A17809. Le commutateur était en position armée (ARM), mais l'ELT était détachée de son ancrage et de son antenne (voir photo 3). Le centre de coordination de sauvetage n'a reçu aucun avis de signal ELT au moment de l'accident.

Photo 3. Vue de l'épave de l'hélicoptère et de l'ELT.

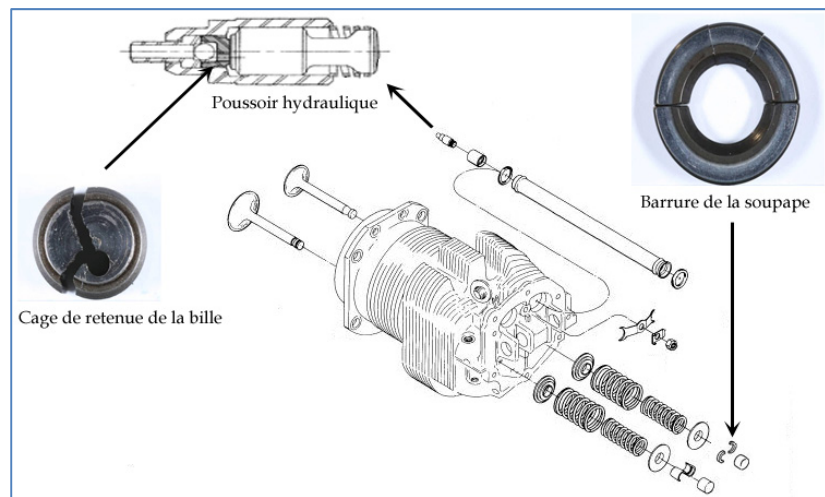
Figure 1. Cylindre et pièces du moteur

Le démontage du moteur n'a permis de révéler aucune anomalie externe. Les 4 cylindres étaient en bon état et aucun dépôt de carbone n'était présent sur les soupapes pouvant causer leur blocage. Cependant, l'examen détaillé du cylindre n° 4 a permis d'établir que la barrure de la soupape d'échappement²³ et la cage de retenue de la bille dans le poussoir hydraulique²⁴ de la soupape d'échappement étaient brisées.

La barrure de la soupape d'échappement est composée de 2 pièces symétriques semi-circulaires, et l'une de ces 2 pièces était fracturée à 2 endroits. L'examen au microscope électronique à balayage a permis d'établir que ces fractures étaient présentes avant l'accident. Il n'a pas été possible d'établir la cause initiale de ces fractures. Cependant, la barrure est demeurée en position d'installation. La barrure de la soupape d'échappement fait partie intégrante du cylindre, qui avait été remplacé en 2003.

La cage de retenue de la bille dans le poussoir hydraulique de la soupape d'échappement avait un défaut préexistant. Il s'agit de criques sur la surface extérieure qui ont contribué à sa fracture éventuelle. Cette dernière s'est propagée en mode intergranulaire, qui est caractéristique d'une fragilisation du matériau, très probablement due à l'impureté du matériau utilisé pour fabriquer la pièce. La cage de retenue de la bille fait partie intégrante du moteur, et aucune inscription dans les livrets techniques ne fait état de son remplacement depuis la révision en 1982.

Les fractures de la barrure de la soupape d'échappement n'ont pas nui au fonctionnement de celle-ci, puisque la barrure est demeurée en position d'installation. La fracture de la cage de retenue de la bille dans le poussoir hydraulique de la soupape d'échappement a permis au poussoir hydraulique de devenir spongieux ou de s'affaisser, produisant une augmentation du jeu dans la soupape. Ce jeu exagéré a causé une ouverture tardive et une fermeture prématurée de la soupape, causant ainsi des conditions propices aux retours de flamme et une diminution de la puissance.

1. La fracture de la cage de retenue de la bille dans le poussoir hydraulique est à l'origine de la défaillance de la soupape d'échappement du cylindre n° 4.
2. La défaillance de la soupape d'échappement du cylindre n° 4 a causé les retours de flamme et a engendré une perte partielle de la puissance du moteur. Par conséquent, l'appareil ne pouvait maintenir son altitude de croisière.
3. Lors de la perte de puissance motrice et l'atterrissage d'urgence qui a suivi, le régime du rotor principal de l'hélicoptère a diminué et a entraîné une perte de maîtrise directionnelle au moment de l'arrondi suivi d'un impact avec des câbles qui traversaient la route.
