RAPPORT D'ENQUÊTE AÉRONAUTIQUE

A09W0026

INTRUSION DE PISTE ET RISQUE DE COLLISION

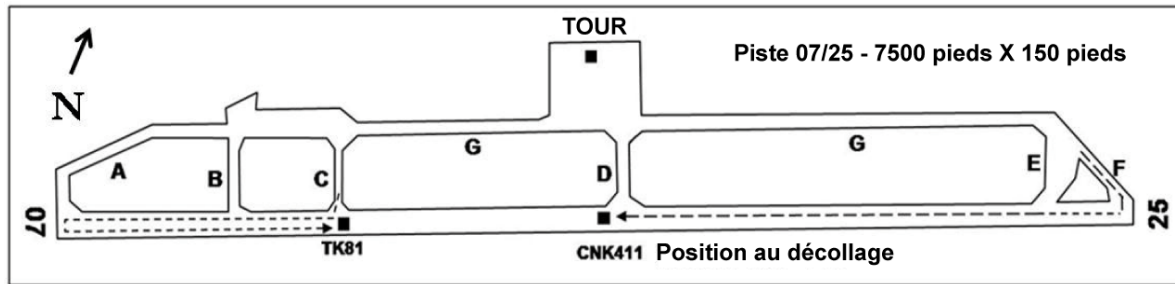
Figure 1. Schéma de l'aéroport de Fort McMurray

Étant donné que le spécialiste n'avait pas communiqué par radio avec le conducteur du chasse-neige pour lui ordonner de libérer la piste, ce dernier a continué à circuler du côté sud de l'axe de piste en direction du seuil de la piste 25.
