## RAPPORT D'ENQUÊTE AÉRONAUTIQUE A10A0056

**IMPACT SANS PERTE DE CONTRÔLE**  
**DU PIPER NAVAJO PA31-350 C-FZSD**  
**EXPLOITÉ PAR NORTH WIND AVIATION LTD.**  
**À 60 NM À L'OUEST DE CARTWRIGHT**  
**(TERRE-NEUVE-ET-LABRADOR)**  
**LE 26 MAI 2010**

Rapport numéro A10A0056

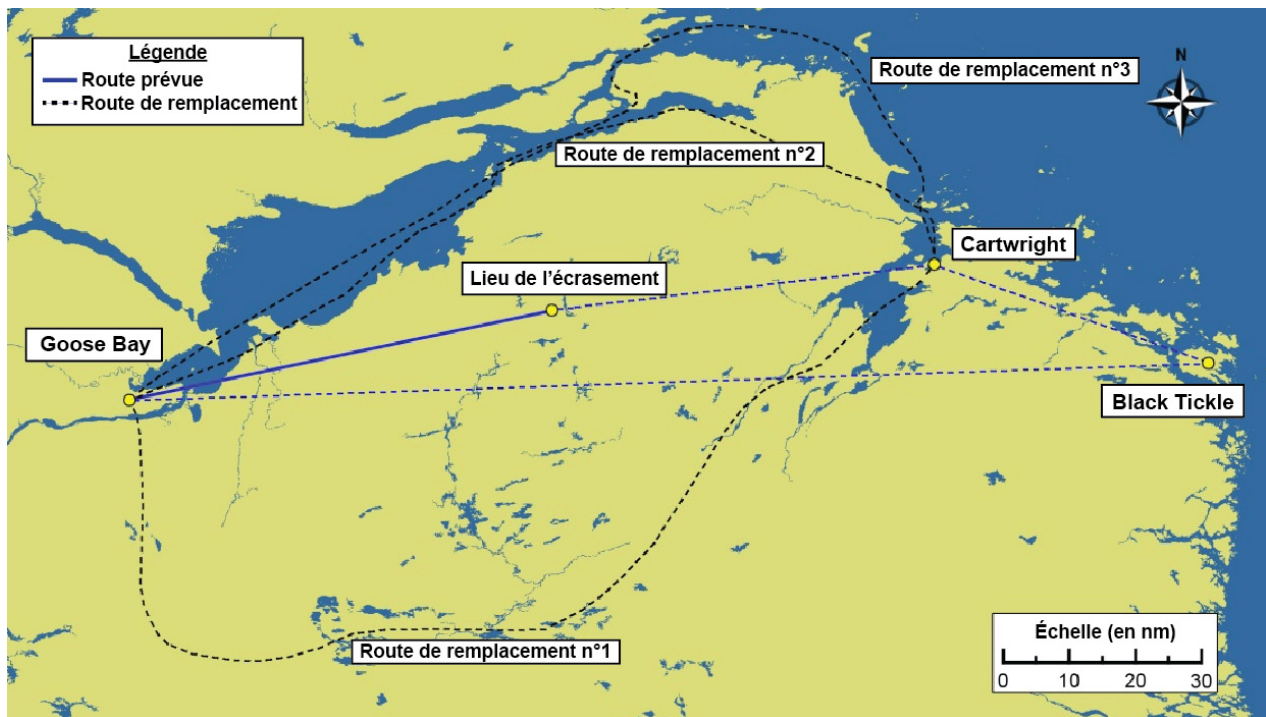
Figure 1. Carte des routes

La route la plus fréquemment empruntée entre Goose Bay et Cartwright est la route directe, mais les conditions météorologiques peuvent faire en sorte que l'on doit contourner les monts Mealy. Les pilotes qui survolent régulièrement la côte du Labrador choisissent l'une des routes de remplacement suivantes (voir la figure 1) :

Route de remplacement 1 : Suivre la vallée de la rivière Kenamu jusqu'au sud des monts Mealy, puis voler vers l'est jusqu'à la rivière Eagle.

Route de remplacement 2 : Voler vers le nord-est à partir de Goose Bay le long de la rive sud du lac Melville jusqu'à la pointe Frenchman, puis suivre la rivière English jusqu'à la rivière North et de là, suivre cette rivière jusqu'à la côte.

Route de remplacement 3 : Voler jusqu'au lac Melville et traverser le passage jusqu'à la côte en descendant la rive jusqu'à Cartwright.

Le pilote possédait une grande expérience du pilotage au Labrador, et les prévisions météorologiques pour la partie en route du vol faisaient état de conditions VFR marginales. Il a été impossible d'établir pourquoi le pilote a choisi d'emprunter cette route, alors que des routes de remplacement étaient disponibles.

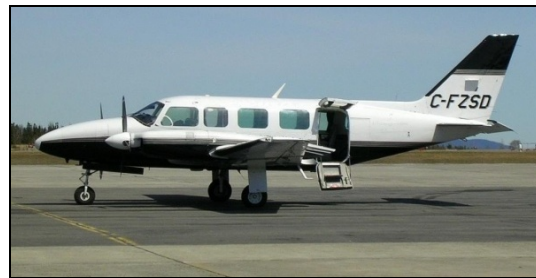
**Photo 1.** Photo de l'avion en question

Le Piper Navajo est un avion bimoteur à aile basse muni d'un train tricycle escamotable (voir la photo 1). Il était équipé pour voler selon les règles de vol aux instruments (IFR), mais l'entreprise North Wind Aviation Ltd. n'était pas autorisée à effectuer ce type de vol. Un récepteur portatif du système de positionnement mondial (GPS) était installé, mais il ne fonctionnait pas au moment de l'accident.
