RAPPORT D'ENQUÊTE AÉRONAUTIQUE

A10A0085

COLLISION AVEC UN PLAN D'EAU

DU CESSNA 414A C-GENG

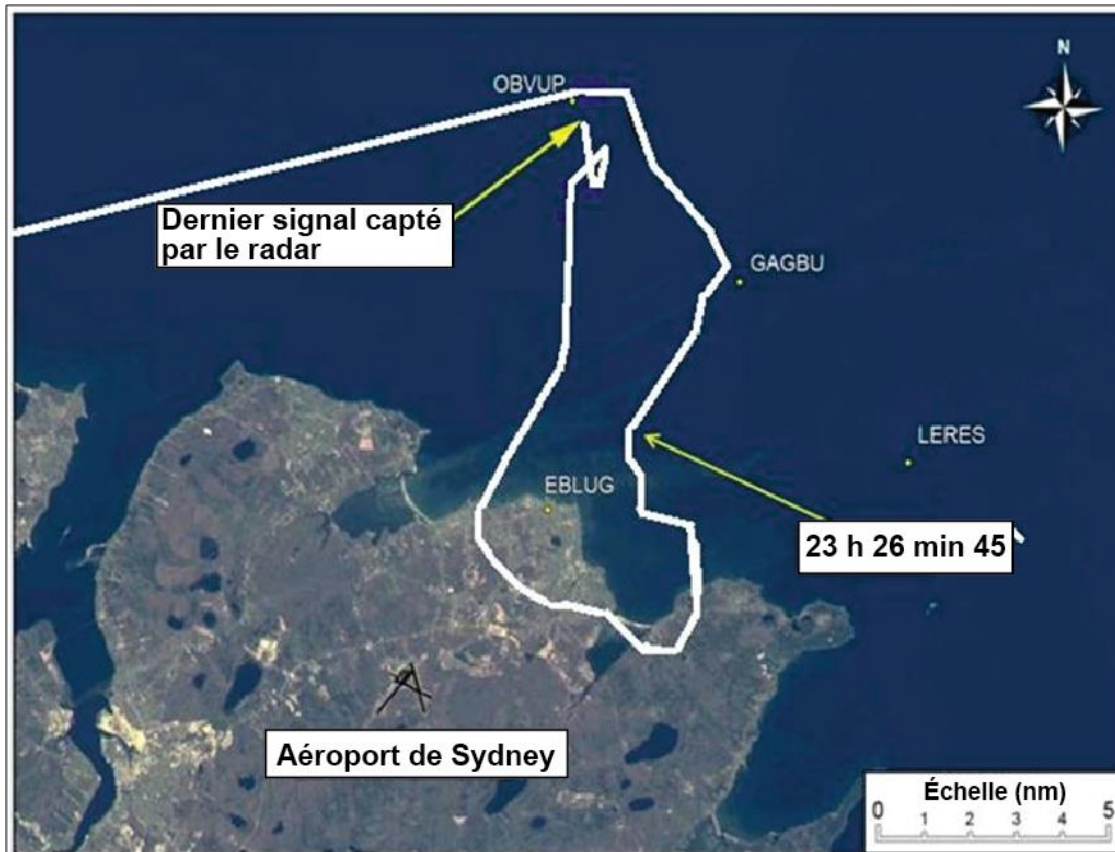
Après que l'avion a viré à gauche, la trajectoire de vol est devenue erratique (voir la figure 1). L'avion a changé de cap à plusieurs reprises et connu des écarts d'altitude atteignant 500 pieds, ce qui correspond à un pilotage manuel (peut-être pendant que l'on reprogrammait le GPS). Durant cette période, la vitesse indiquée n'a pas changé de manière importante. La trajectoire de vol erratique a continué pendant plus de 4 minutes au cours desquelles les communications radio ont été maintenues avec l'ACC de Moncton et la radio de Charlottetown⁵.

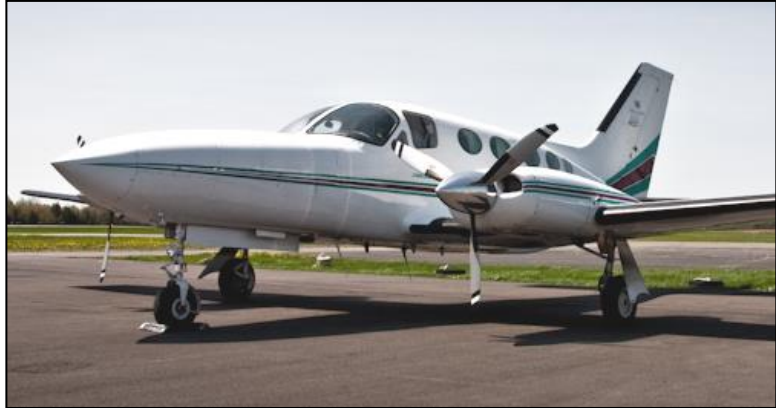
Photo 1. L'avion en question

Le Cessna 414A est un bimoteur pressurisé à aile basse muni d'un train tricycle escamotable (voir la photo 1). L'avion en question avait subi une conversion RAM Series IV, laquelle comprenait l'amélioration du rendement des moteurs et la pose de générateurs de tourbillons sur l'aile visant à augmenter les performances et la charge utile de l'appareil.
