RAPPORT D'ENQUÊTE AÉRONAUTIQUE A10A0122

IMPACT SANS PERTE DE CONTRÔLE

DU CESSNA 310R, C-GABL
EXPLOITÉ PAR AERO PENINSULE LTÉE
(SOUS LE NOM AIR OPTIMA)
À POKEMOUCHE (NOUVEAU-BRUNSWICK)
LE 14 DÉCEMBRE 2010

Rapport numéro A10A0122

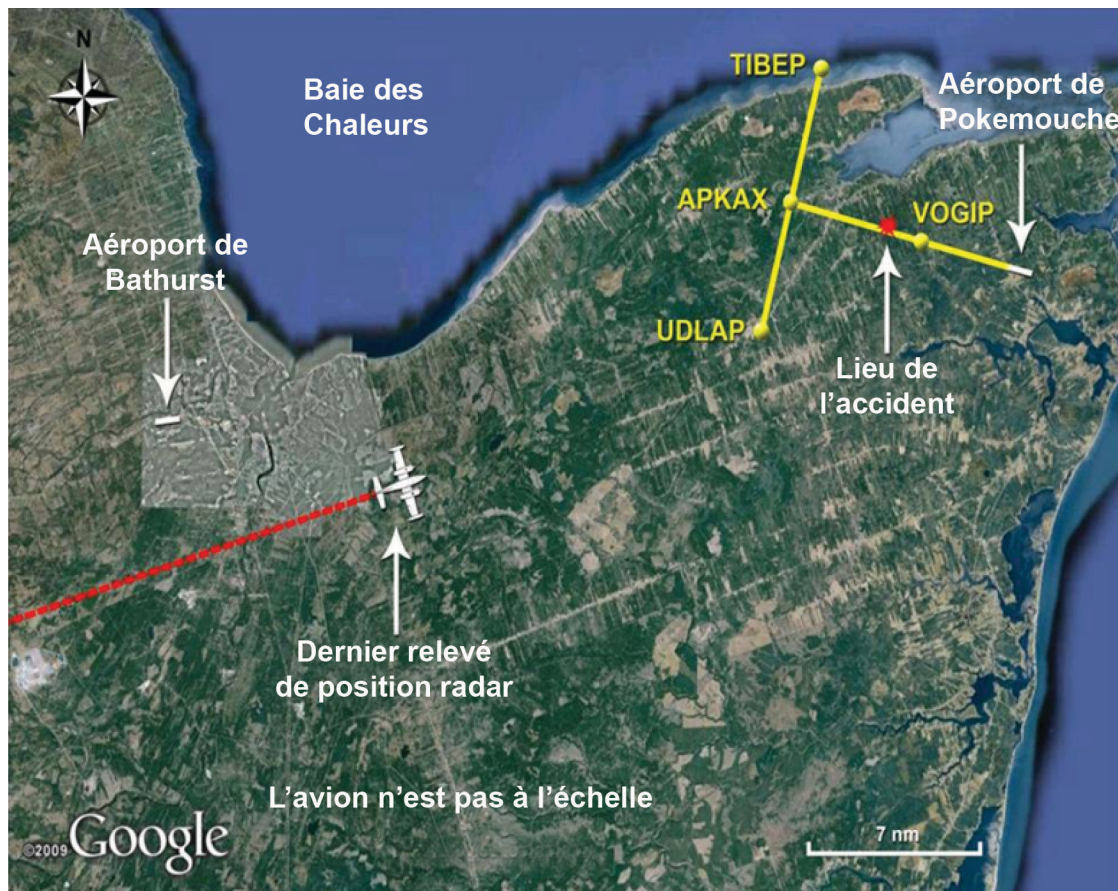
À 21 h 39 min 9 s, l'avion a amorcé une descente normale. À 21 h 46 min 4 s, alors qu'il se trouvait à environ 26 milles marins (nm) de CDA4, l'avion est descendu sous la zone de couverture radar, à une altitude de 4400 pieds.

Figure 1. Trajectoire de vol vers l'aéroport de Pokemouche (CDA4)

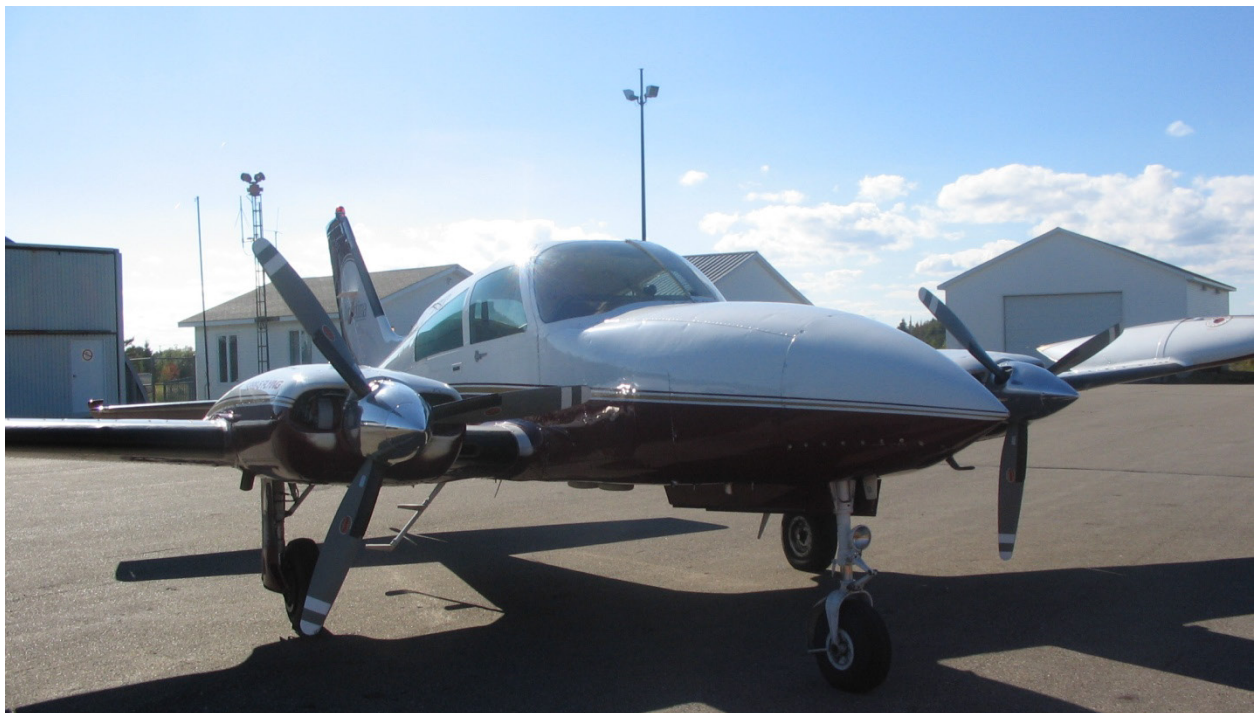
L'appareil était certifié, équipé et entretenu conformément à la réglementation en vigueur et aux procédures approuvées. Il avait subi une inspection aux 100 heures le 19 novembre 2010 et aucun problème non résolu ne figurait aux dossiers. Au moment de l'événement, la masse et le centre de gravité étaient situés à l'intérieur des limites prescrites. L'avion était équipé et certifié pour les vols IFR, pour les vols dans des conditions connues de givrage, et pouvait transporter un pilote et 5 passagers (voir photo 1).

Photo 1. L'avion en question, immatriculé C-GABL
