Transportation Safety Board  
of Canada

## RAPPORT D'ENQUÊTE AÉRONAUTIQUE A1000018

**SÉPARATION EN VOL ET IMPACT CONTRE LE RELIEF**

**DU VANS RV-7A C-GNDY  
À MADOC (ONTARIO)  
LE 23 JANUARY 2010**

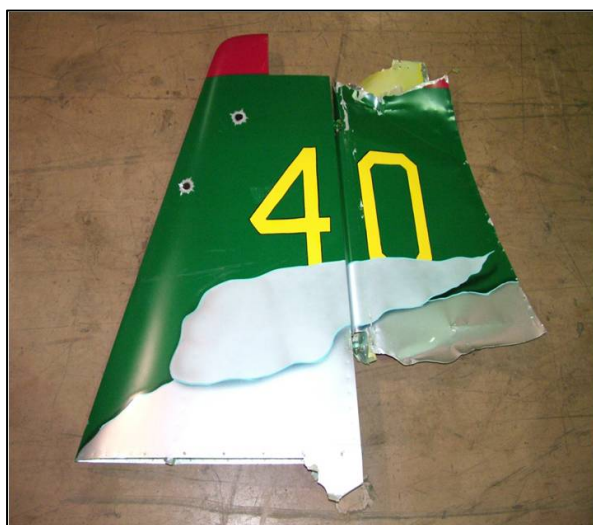
La gouverne de direction a subi d'importants dommages structuraux et s'est sectionnée presque en deux. La partie inférieure de la gouverne de direction était toujours reliée au fuselage arrière, mais uniquement par les câbles de la gouverne et les fils électriques. La gouverne de direction était très pliée dans le sens de la longueur et tordue dans le sens de la corde, et le joint riveté au niveau du bord de fuite était ouvert. La partie supérieure de la gouverne de direction était toujours bien fixée à la dérive par les charnières supérieure et centrale. Les faciès de rupture sur le revêtement étaient compatibles avec une rupture en surcharge. Il n'y avait aucun signe de rupture évolutive.

La gouverne de direction était toujours fixée à la dérive par les charnières supérieure et centrale et était sectionnée en deux tout juste au-dessous de la charnière centrale. Il n'y avait plus de contrepoids. La dérive n'était pas endommagée, mais la gouverne de direction était tordue et déformée.

**Photo 2.** Côté gauche de la gouverne de direction

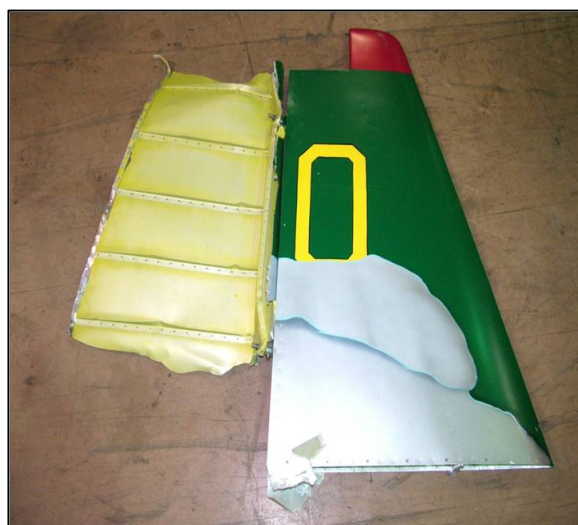
**Photo 3.** Côté droit de la gouverne de direction
