RAPPORT D'ENQUÊTE AÉRONAUTIQUE
A10Q0133

ÉCRASEMENT EN MER

DE L'HÉLICOPTÈRE BELL 206L C-GVYM
EXPLOITÉ PAR UNIVERSAL HELICOPTERS
NEWFOUNDLAND LIMITED

16 AOÛT 2010

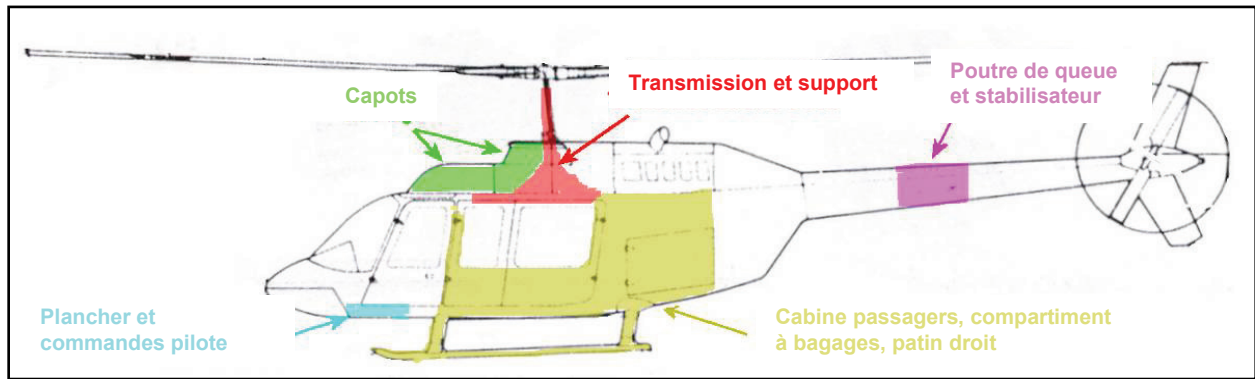
Figure 1. Parties de l'hélicoptère récupérées

La figure 1 montre les parties de l'hélicoptère qui ont été récupérées. Le moteur ainsi que la plus grande partie du poste de pilotage et de la queue n'ont pas été retrouvés (voir la photo 2). Les fractures observées sur les parties récupérées ont été attribuées à une surcharge résultant de l'impact contre l'eau. Le niveau de désintégration de l'hélicoptère ainsi que l'endommagement des parties récupérées témoignent d'un impact survenu à une vitesse dépassant celle associée à un atterrissage d'urgence.

Les fractures présentaient des caractéristiques indiquant que l'hélicoptère a percuté l'eau en vol vers l'avant et incliné à gauche. Le niveau d'inclinaison n'a pu être établi. Rien n'indiquait la présence de fractures préexistantes sur les morceaux d'épave récupérés.

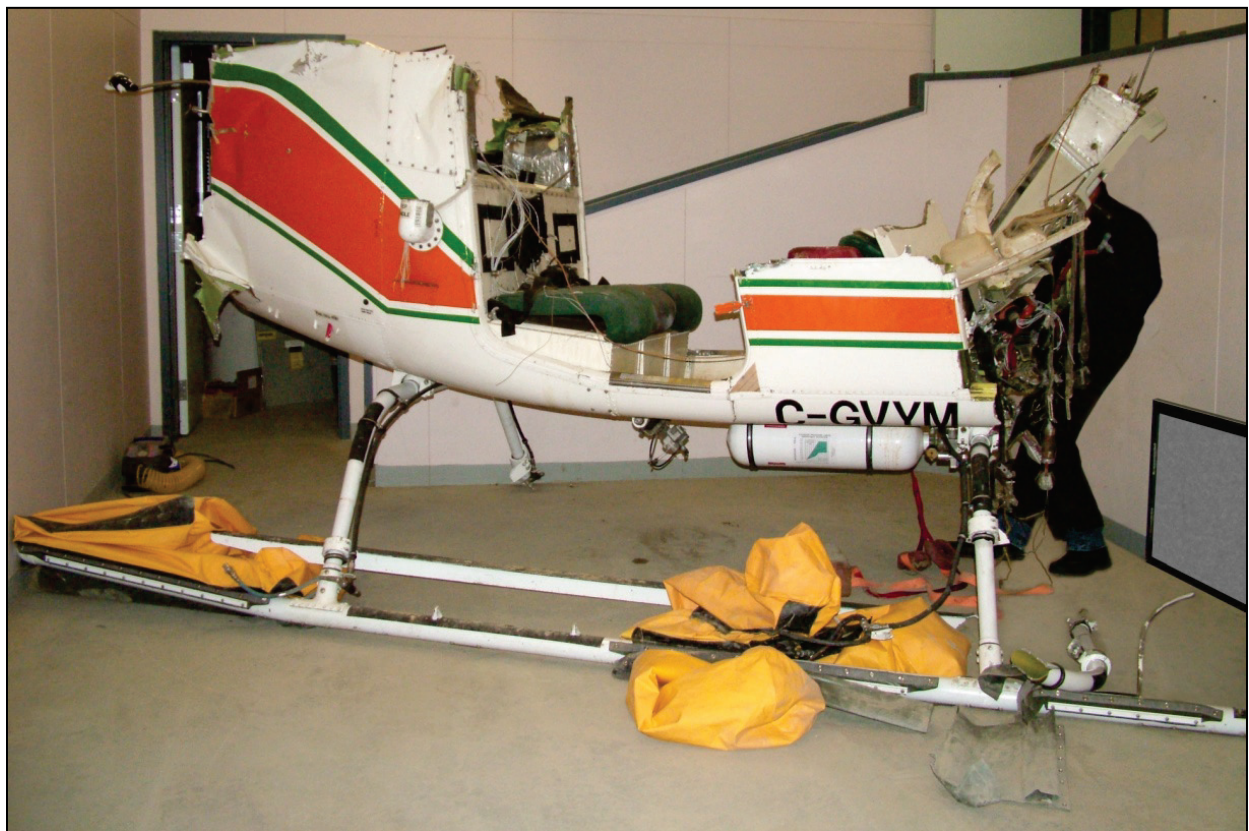
Photo 2. Fuselage récupéré

Le train d'atterrissage gauche s'était détaché avec ses flotteurs gonflables. Le sens de la déformation en torsion de la traverse tubulaire avant gauche laisse croire que sa partie inférieure a été forcée vers l'arrière. Par contre, le train d'atterrissage droit était toujours fixé solidement au fuselage et tous les ballonnets du patin droit, quoique partiellement arrachés, semblaient toujours gonflés normalement au moment de la récupération de l'épave par la Garde côtière, ce qui a permis à l'épave de rester à flot. Plus précisément, le ballonnet avant a été arraché du patin droit, auquel il n'était plus retenu que par son conduit de gonflage, la moitié de la partie avant du ballonnet central a également été arrachée, mais le ballonnet arrière est demeuré intact.

La transmission du rotor principal et son support se sont détachés en un seul bloc. Tous les endroits où des parties se sont détachées de la structure ont été examinés, et il est apparu qu'ils présentaient des caractéristiques compatibles avec une défaillance causée par une surcharge. Des éclaboussures de graisse ont été trouvées sur la biellette de suspension adjacente à la transmission principale, graisse qui provenait de l'accouplement du moteur à la transmission. Cet accouplement s'était détaché pendant la désintégration de l'appareil, et c'est ainsi que le moteur s'était séparé de la transmission. Les éclaboussures de graisse se trouvaient sur tous les composants et sur la cloison à proximité de cet accouplement, signe que celui-ci tournait au moment de la désintégration. L'examen du filtre à huile n'a permis de déceler aucune trace de limaille. L'un des détecteurs de limaille n'avait pas été exposé à l'eau de mer et il ne présentait aucune particularité. L'autre présentait des traces de corrosion importante, sans fournir de renseignements utiles.

On a découvert que la poutre de queue s'était rompue juste derrière le stabilisateur. On a également découvert que les deux ailettes verticales montées aux extrémités du stabilisateur s'étaient rompues. Il n'y avait aucune trace de peinture confirmant un contact avec une pale du rotor principal; cependant, l'angle de rupture des ailettes verticales et de la poutre correspondait à un angle de passage des pales du rotor.

Le mât du rotor principal s'était rompu 22 pouces au-dessus du collier situé juste au-dessus de la gaine. Le mât du rotor principal était tordu par rapport à la verticale. La fracture présentait des caractéristiques compatibles avec une défaillance causée par une surcharge en torsion et non pas par des dommages préexistants. Le rotor principal tournait bien au moment de l'impact, cependant il n'a pas été possible de déterminer à quelle vitesse.
