## RAPPORT D'ENQUÊTE AÉRONAUTIQUE A11C0102

**DÉPASSEMENT DE PISTE  
BEAVER AIR SERVICES LIMITED PARTNERSHIP  
(MISSINIPPI AIRWAYS)  
CESSNA 208B, C-FMCB  
PUKATAWAGAN (MANITOBA)  
LE 4 JUILLET 2011**

Numéro du rapport : A11C0102

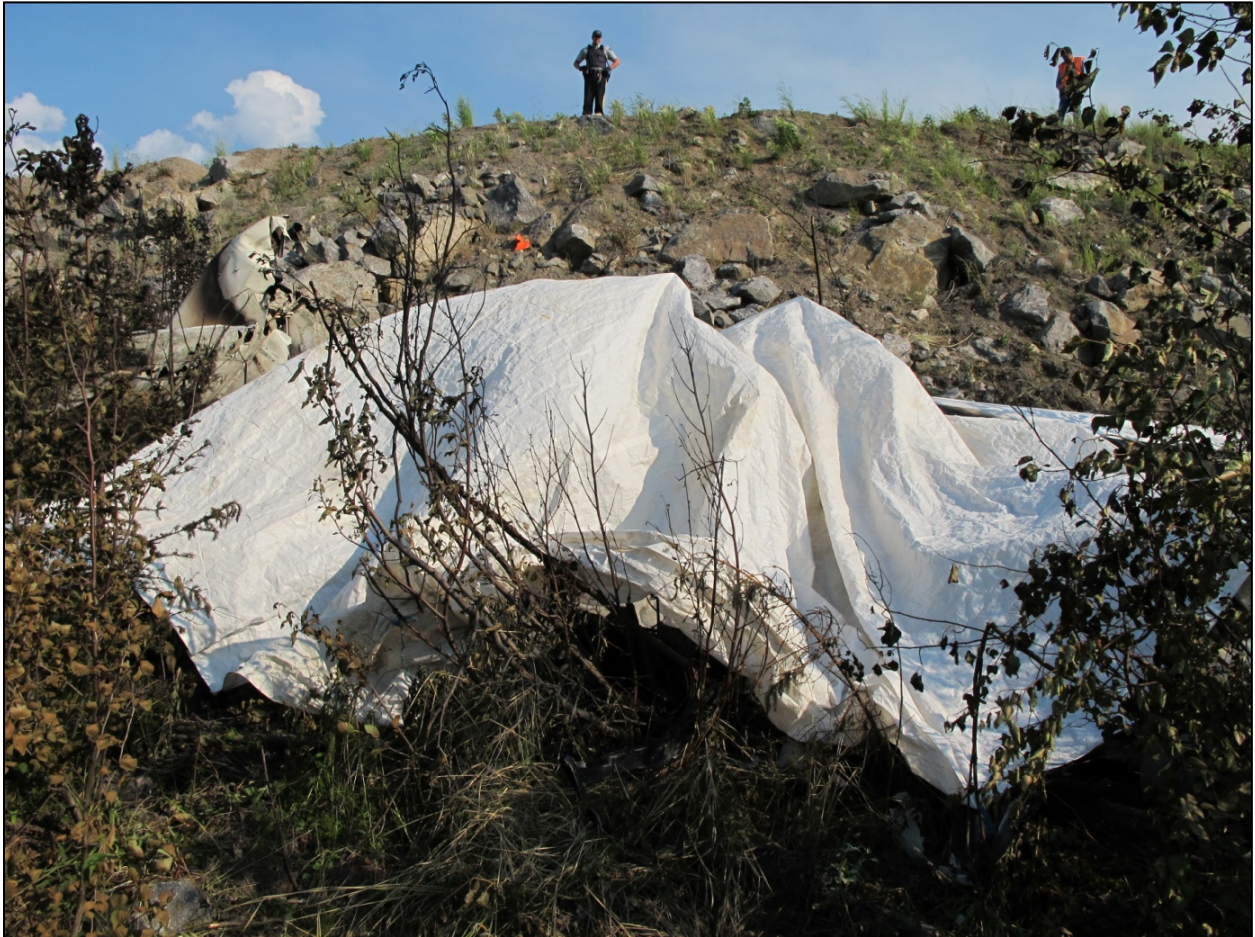
**Photo 1** Site de l'accident, vue en contre-plongée vers le bout de la piste 33 (aéroport de Pukatawagan)

Au-delà de l'aire de virage, la surface préparée cède à un dénivellement qui descend dans un ravin. Le degré d'inclinaison de ce dénivellement est d'environ 30° à 45° et le sol se compose de gravier, de roches et de gros rochers. Ce dénivellement présente une pente verticale d'environ 20 pieds, puis se retrouve abruptement pour former la contre-pente d'un ravin.

3. Le dénivellement prononcé et la forte pente inversée à l'extrémité de la piste 33 ont été des facteurs dans les blessures qu'ont subies les passagers, et dans les dommages au circuit carburant qui ont causé l'incendie. Cette situation a compliqué l'évacuation des passagers et a empêché le sauvetage du passager blessé.
