## **RAPPORT D'ENQUÊTE AÉRONAUTIQUE A12O0239**

**PERTE DE MAÎTRISE ET COLLISION AVEC LE RELIEF**

**CESSNA CARDINAL 177A, C-FEFQ  
1,9 NM À L'OUEST DE L'AÉROPORT INTERNATIONAL  
MACDONALD-CARTIER D'OTTAWA (ONTARIO)  
LE 14 DÉCEMBRE 2011**

Rapport numéro A11O0239

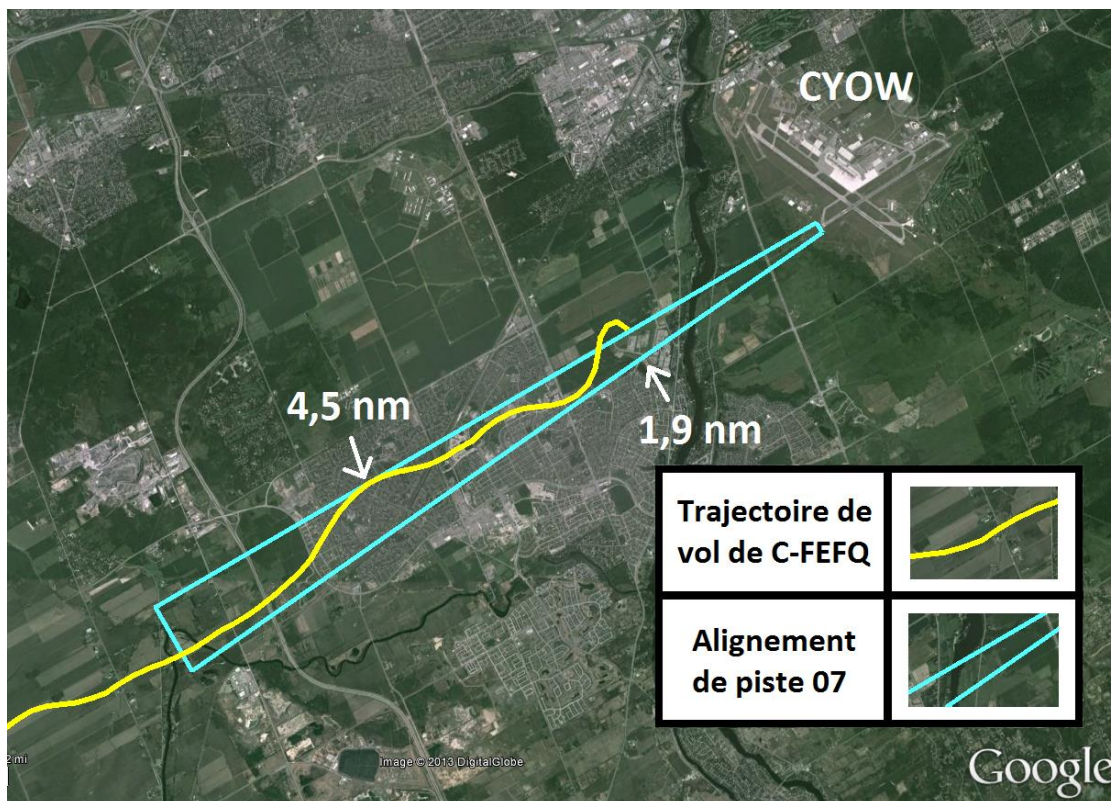
Figure 1. Dernière phase de la trajectoire de l'aéronef

Vers 19 h 12, l'aéronef a amorcé un virage serré à droite et a rapidement perdu de l'altitude avant de heurter des lignes électriques. L'aéronef a percuté le sol à 1,9 nm à l'ouest du seuil de la piste 07.

Les données radars montrent qu'à 2 reprises durant l'approche, l'aéronef a dévié de l'alignement de piste de manière suffisante pour que l'indicateur d'alignement de piste soit visible à-vis de la borne extérieure. La vitesse durant l'approche a été maintenue au-dessus de 100 nœuds jusqu'à la perte de maîtrise (Figure 1).
