## **RAPPORT D'ENQUÊTE AÉRONAUTIQUE A11P0117**

**IMPACT DE ROTOR PRINCIPAL ET COLLISION AVEC LE  
RELIEF**

**DE L'HÉLICOPTÈRE BELL 407, C-GNVI  
EXPLOITÉ PAR VIH HELICOPTERS LTD.  
À 14 NM AU NORD DE STEWART (COLOMBIE-BRITANNIQUE)  
LE 31 JUILLET 2011**

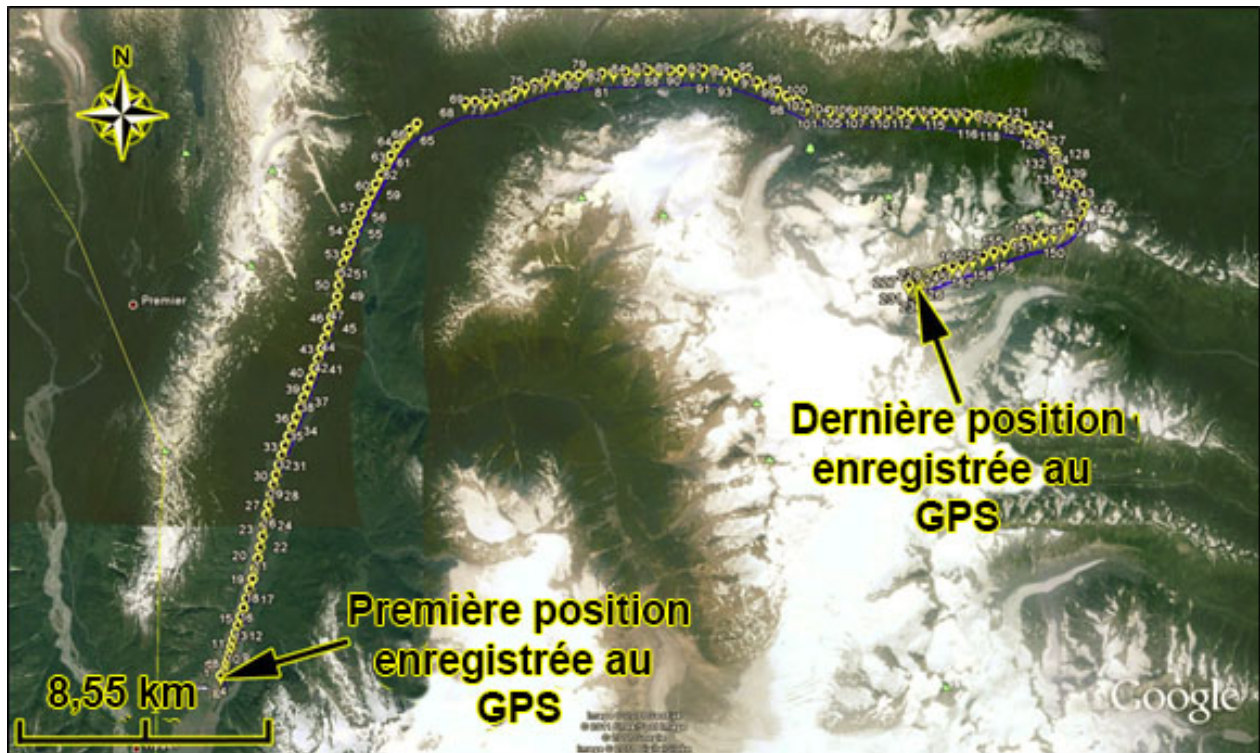
**Figure 1.** Tracé des données du GPS illustrant la trajectoire de vol (image : Google Earth; diagramme ajouté par le BST)

Les 2 dernières minutes de données enregistrées à partir du GPS portatif indiquent que la position et l'altitude de l'hélicoptère étaient stationnaires pendant 54 secondes avant l'interruption de l'alimentation électrique ou la perte du signal GPS. Le compte rendu de position suivant aurait été enregistré 6 secondes plus tard.

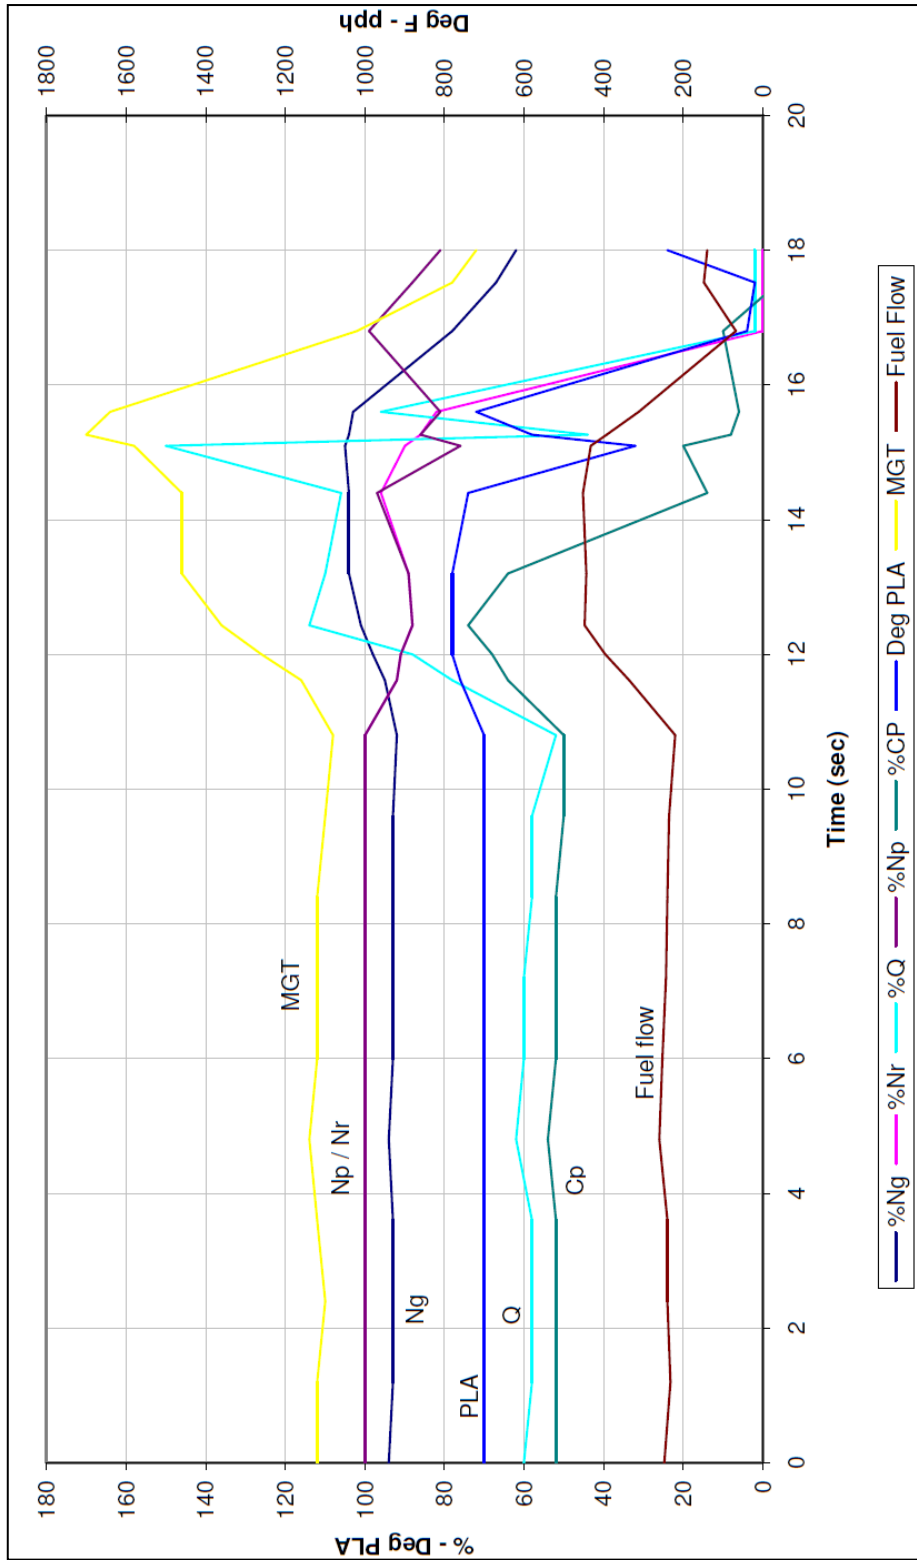
Annexe A- Données enregistrées par l'ECU (en anglais seulement)

Il a été possible de récupérer les données de fonctionnement du moteur de l'ECU de l'hélicoptère en cause dans le cadre de l'enquête. En conséquence, le moteur n'a pas été démonté en vue d'un examen. Les données enregistrées indiquent qu'il n'y a pas eu d'anomalie du FADEC. Les données de l'ECU, jusqu'à l'enregistrement 10 (annexe A), indiquent que le moteur fonctionnait normalement, à des valeurs de couple variant entre 58 et 62 %, pendant au moins 11 secondes avant que le couple baisse à 52 %. Cette baisse a été accompagnée d'une réduction du débit de carburant et du régime du générateur de gaz. Immédiatement après, une perte de régime du rotor principal de 9 % a déclenché la consignation de l'événement. Les données indiquent que l'ECU et le pilote ont tous deux réagi avec des commandes d'augmentation du régime du moteur à son niveau maximal permis. Le moteur a réagi aux commandes et a atteint un débit de carburant maximal pendant que 5 dépassements des limites de couple consécutifs ont été enregistrés. Une forte hausse subséquente du couple, atteignant 150 %, a été suivie d'une divergence de régime de la turbine de puissance et du rotor principal. De fortes hausses de couple sont caractéristiques de pales de rotor heurtant des objets<sup>8</sup>.
